- **Assunto:** Requerimento nº 008/22

**RELATÓRIO DE VISTORIA Nº 104/2021**

Data da realização: 02/09/2021.

Local: EMEF José Luiz Pinto – estrada do Moura, 310  
Bairro: Gabriel Pizza - São Roque

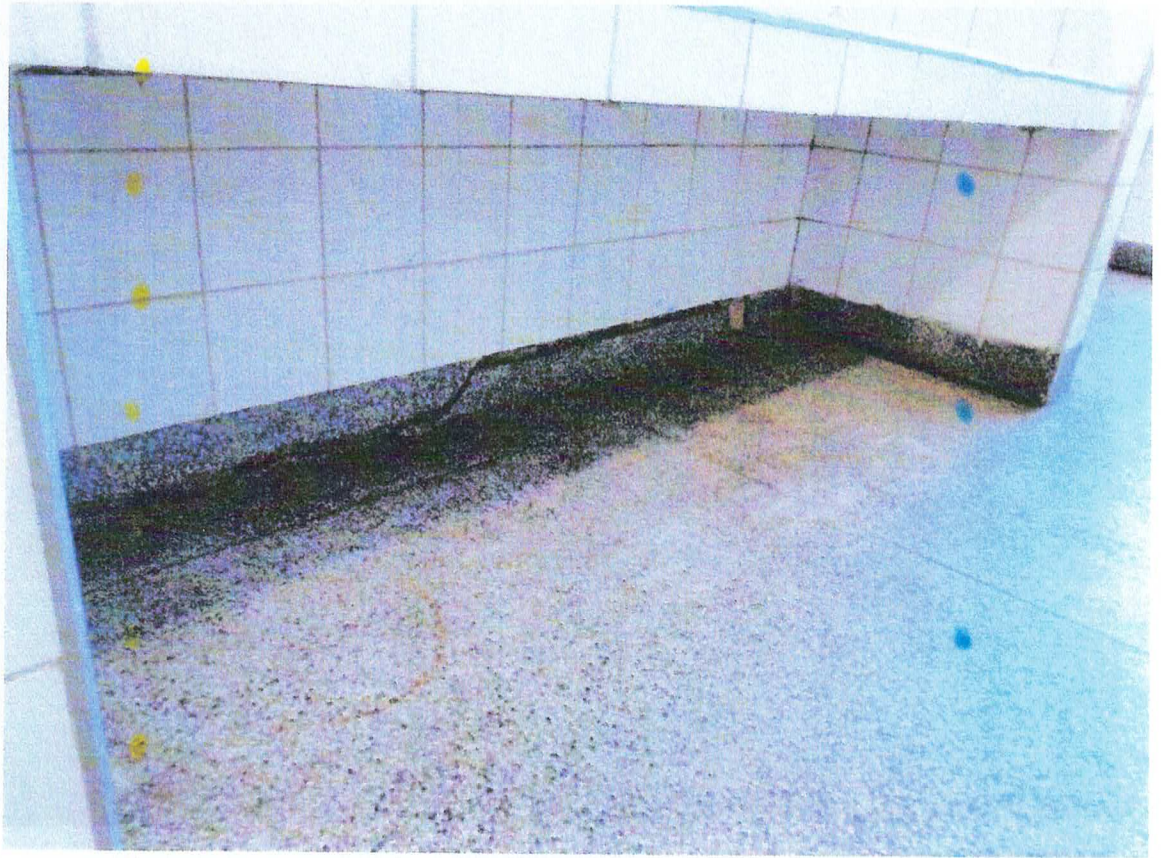
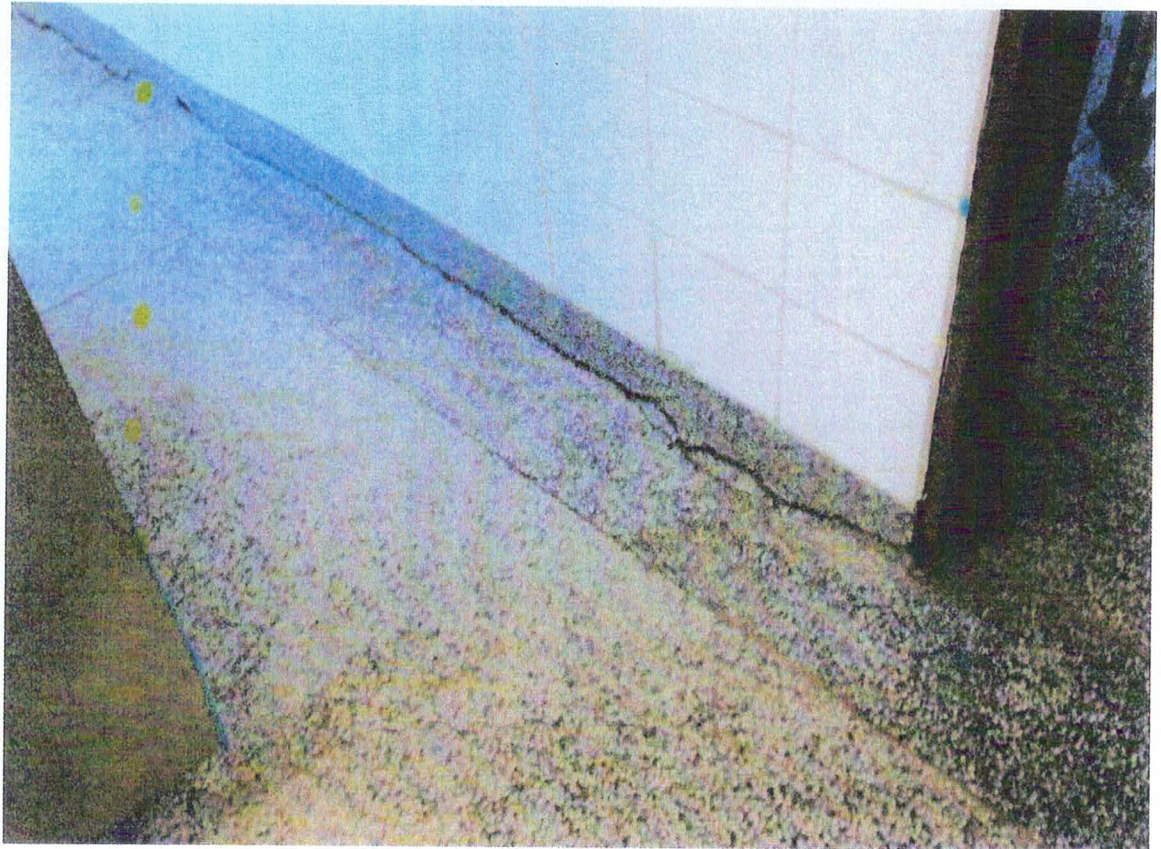
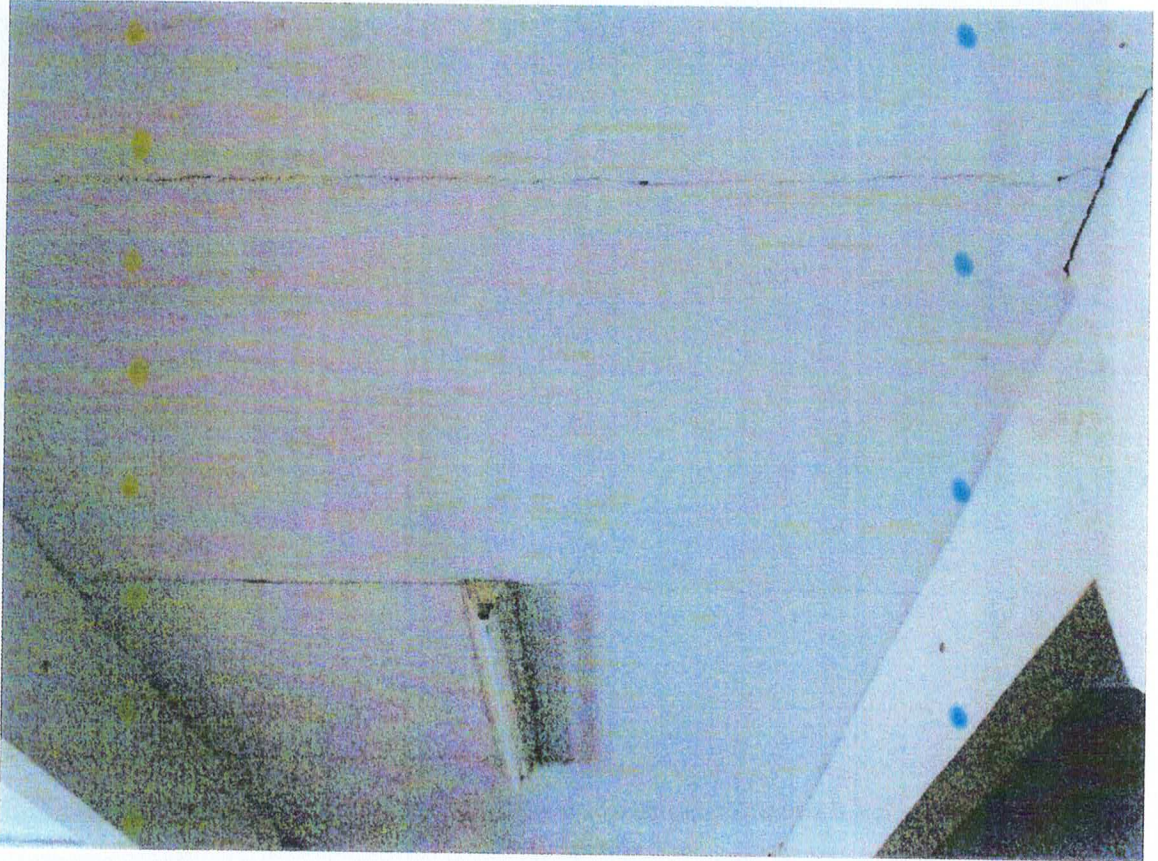
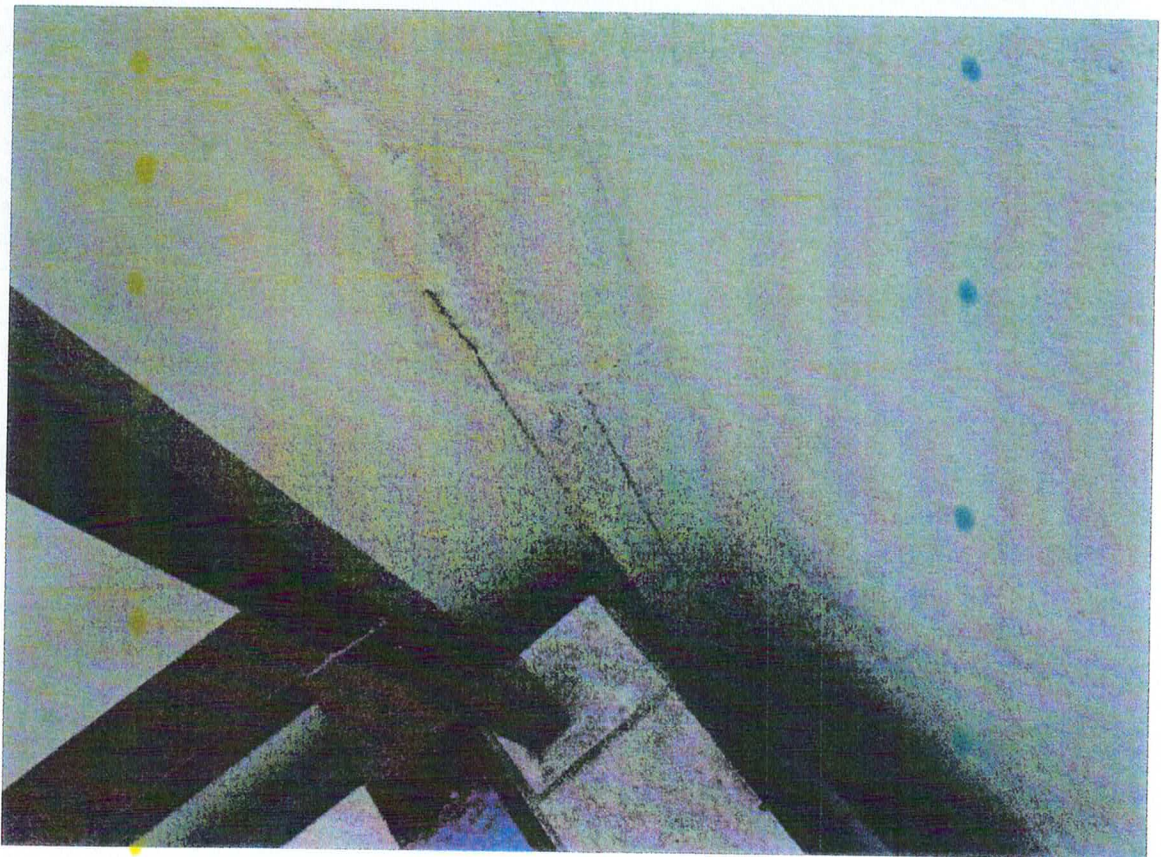
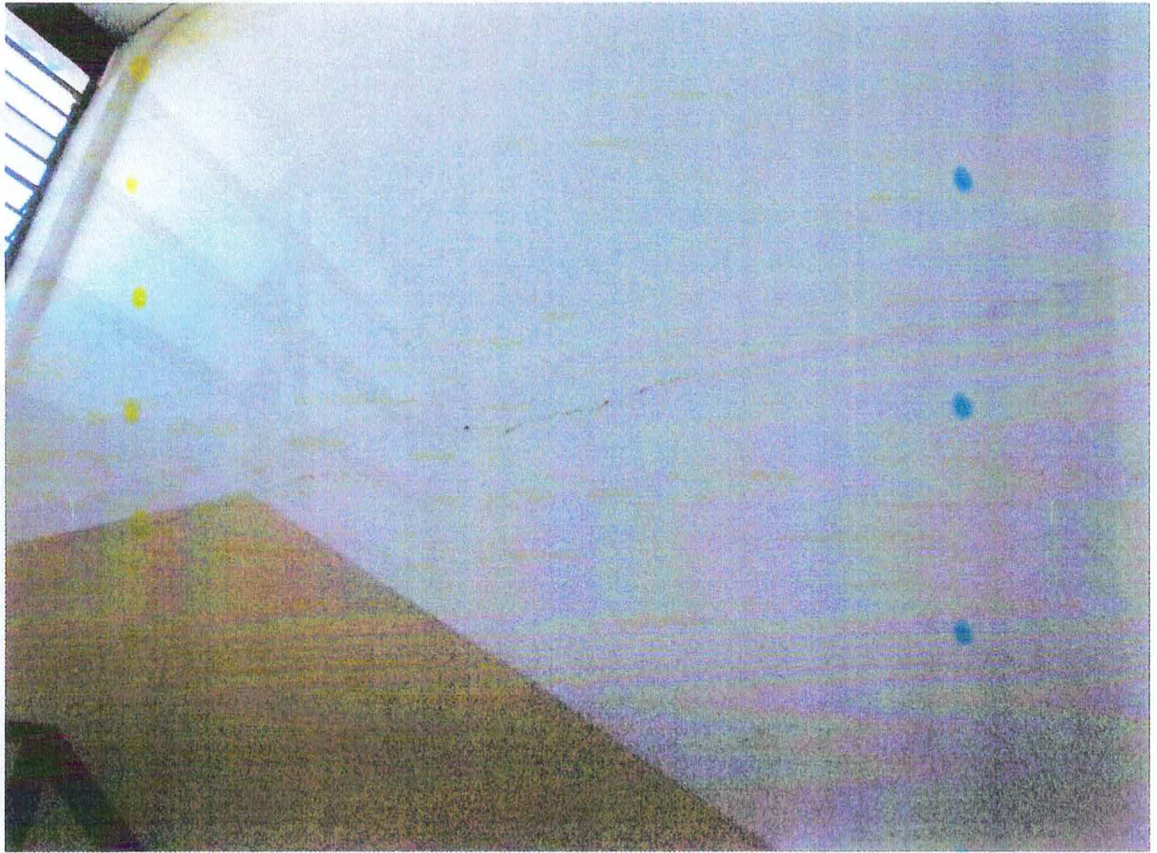
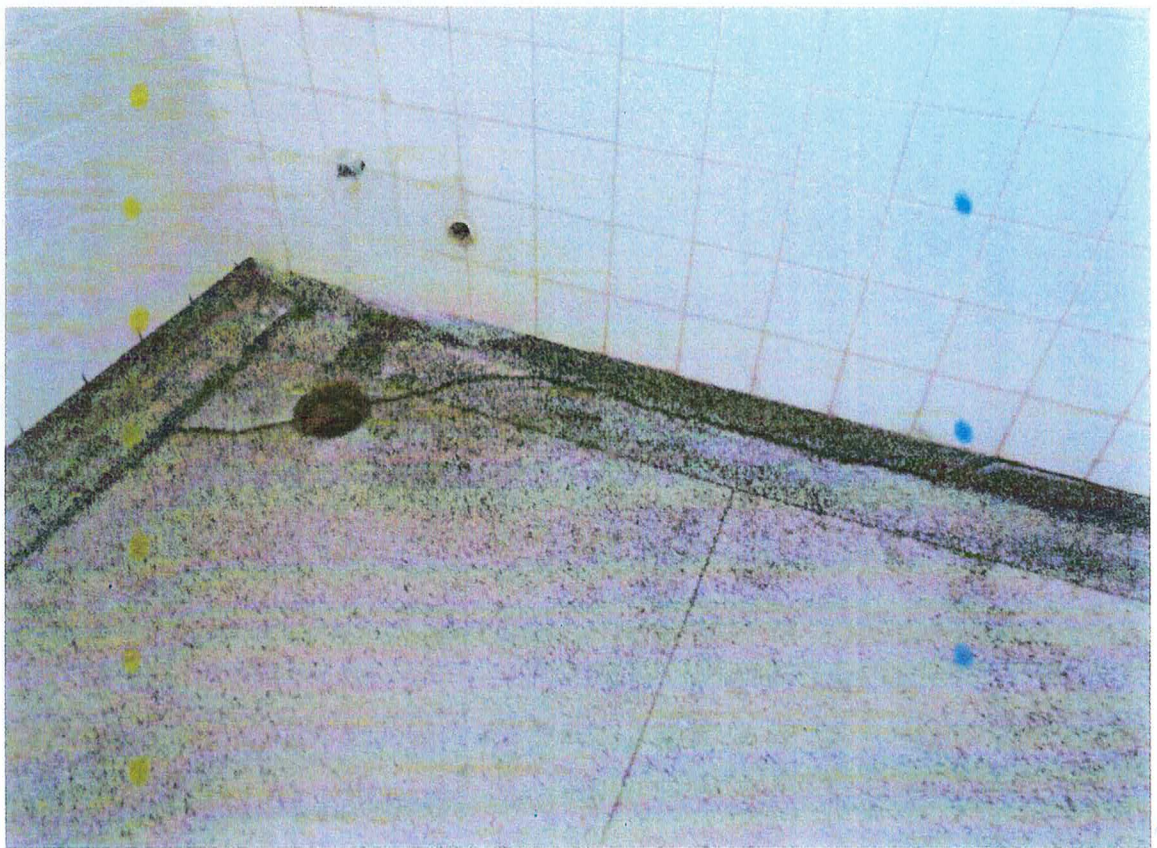
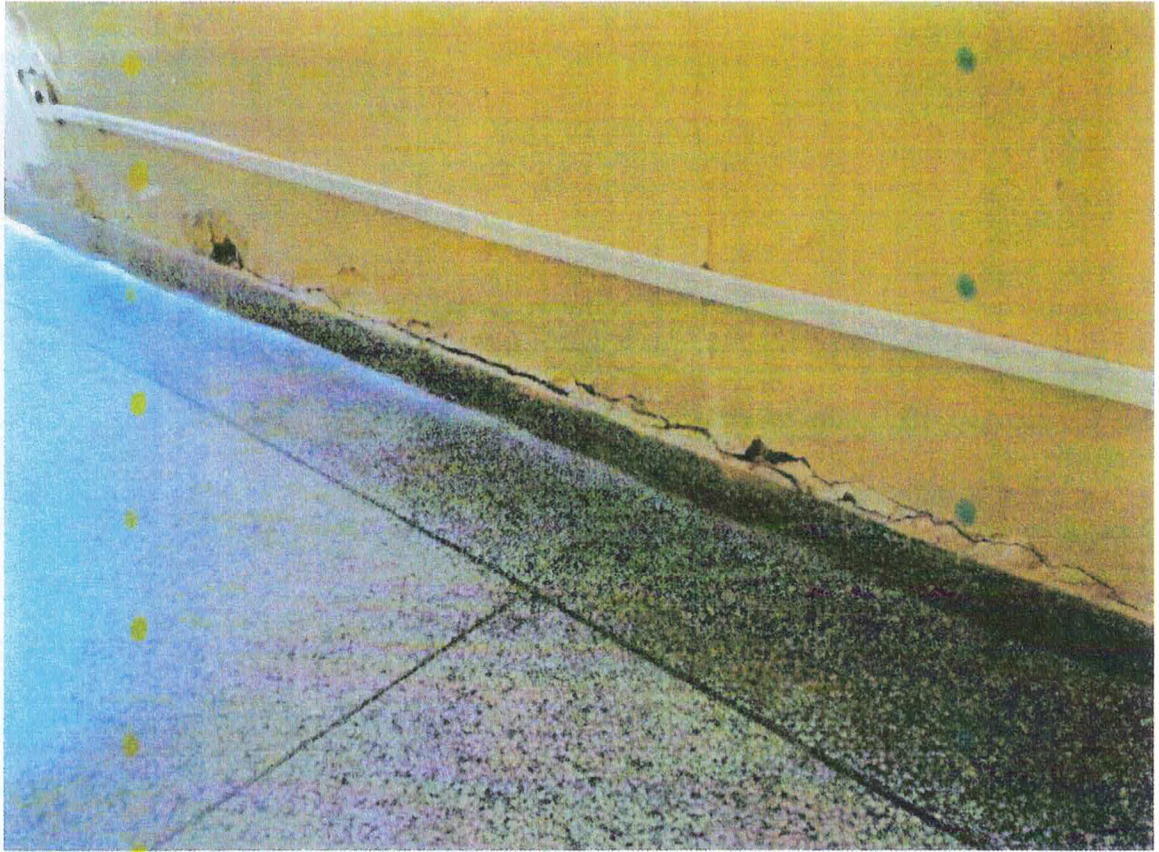
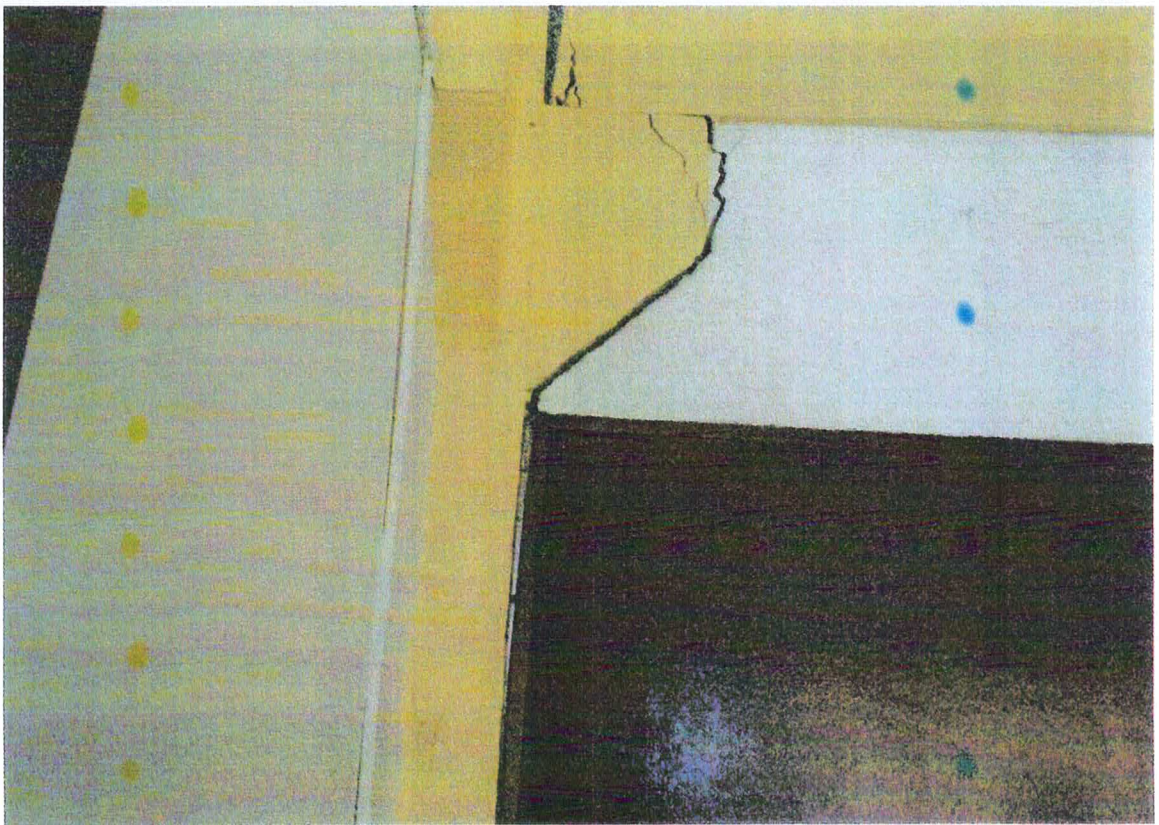
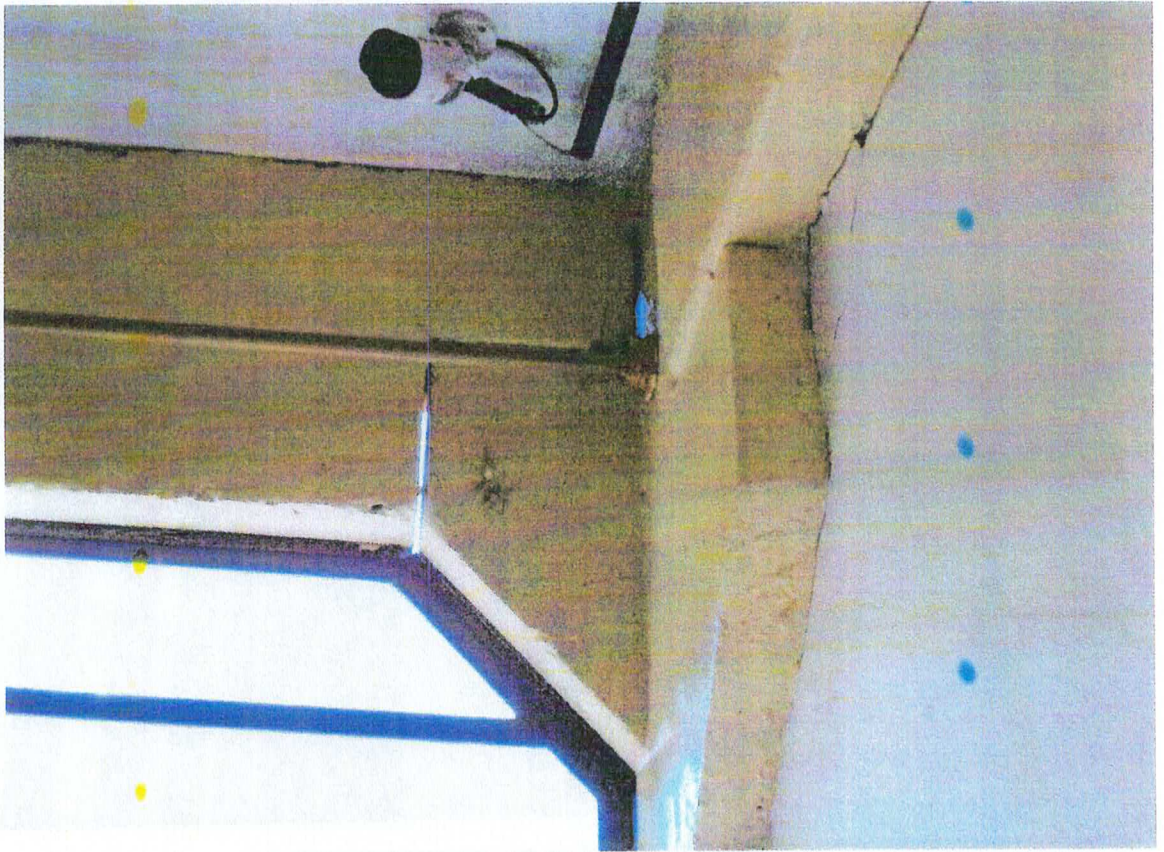
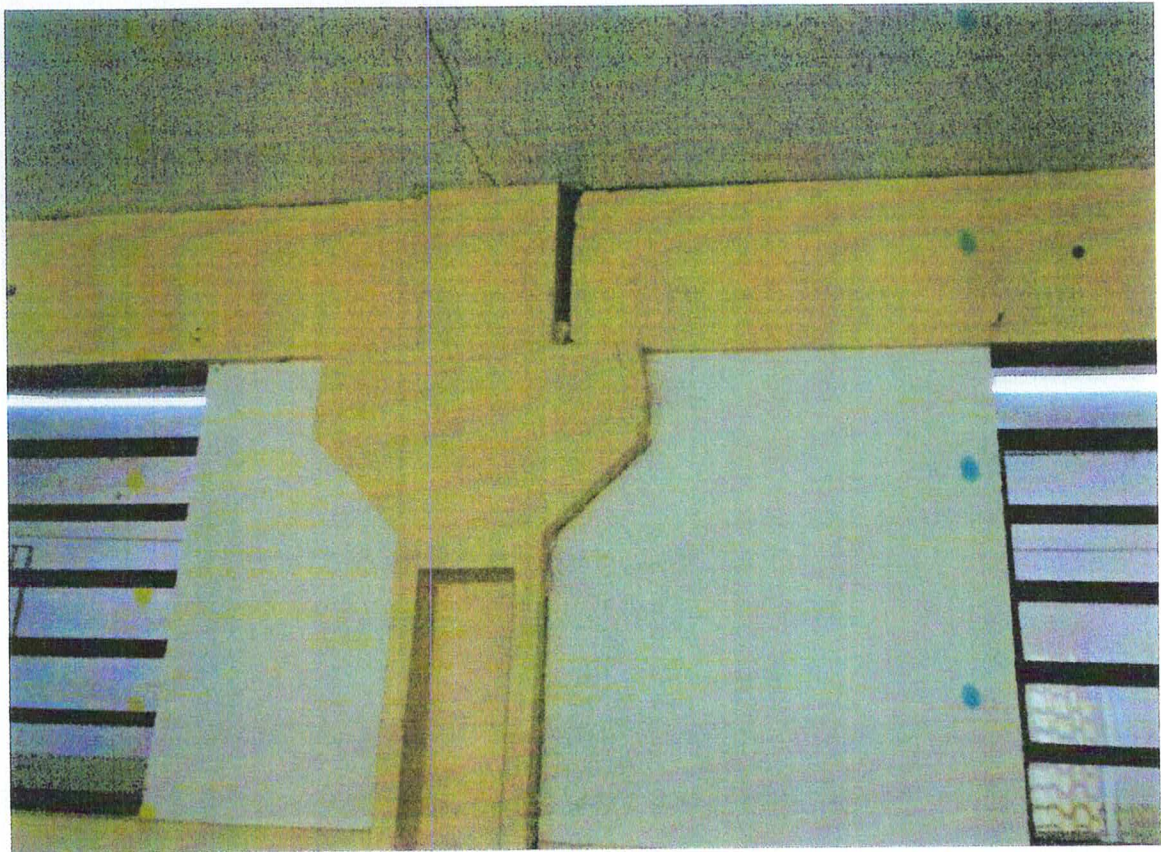
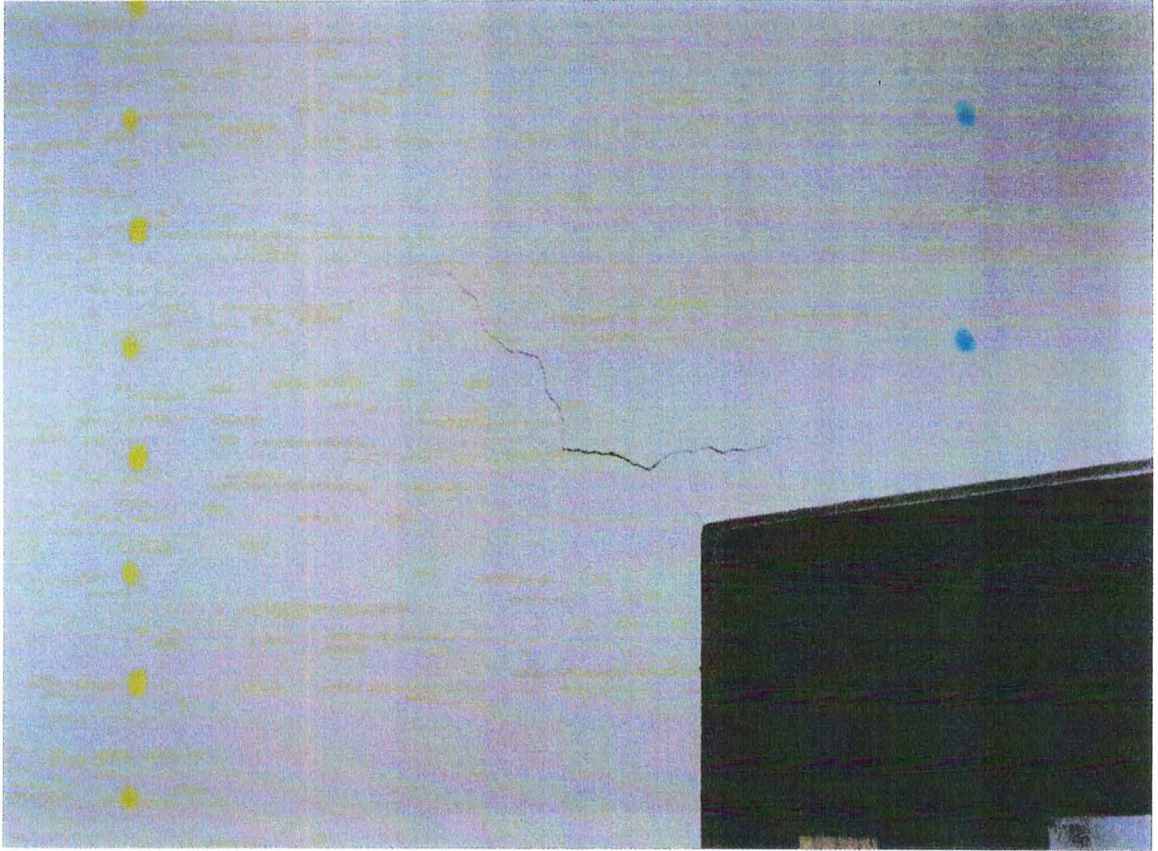
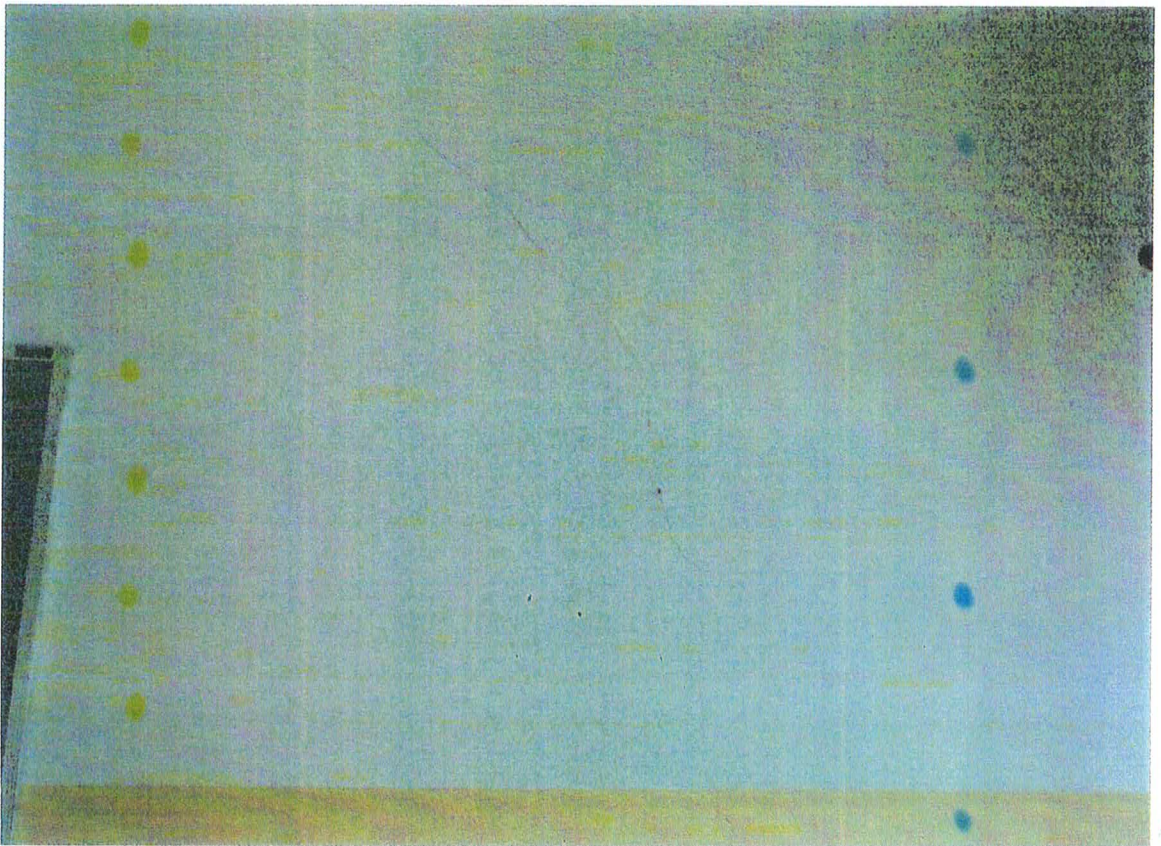
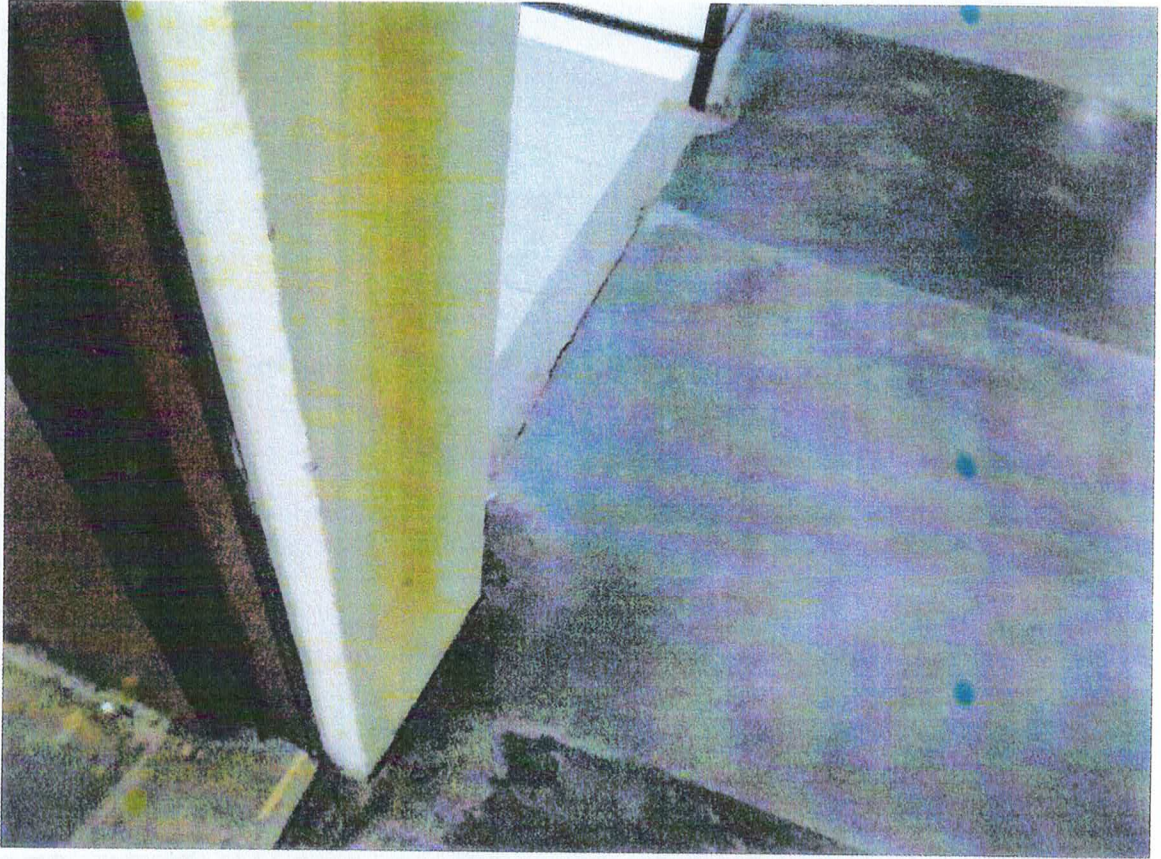
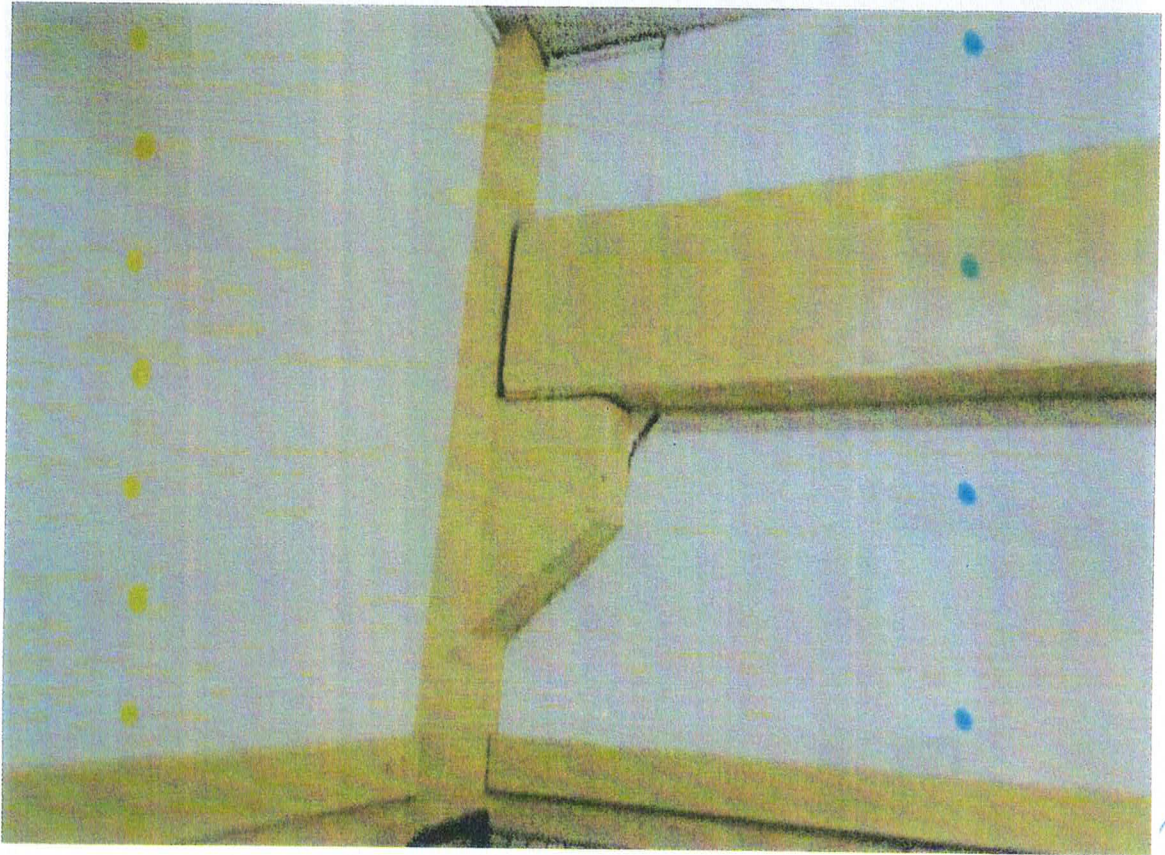
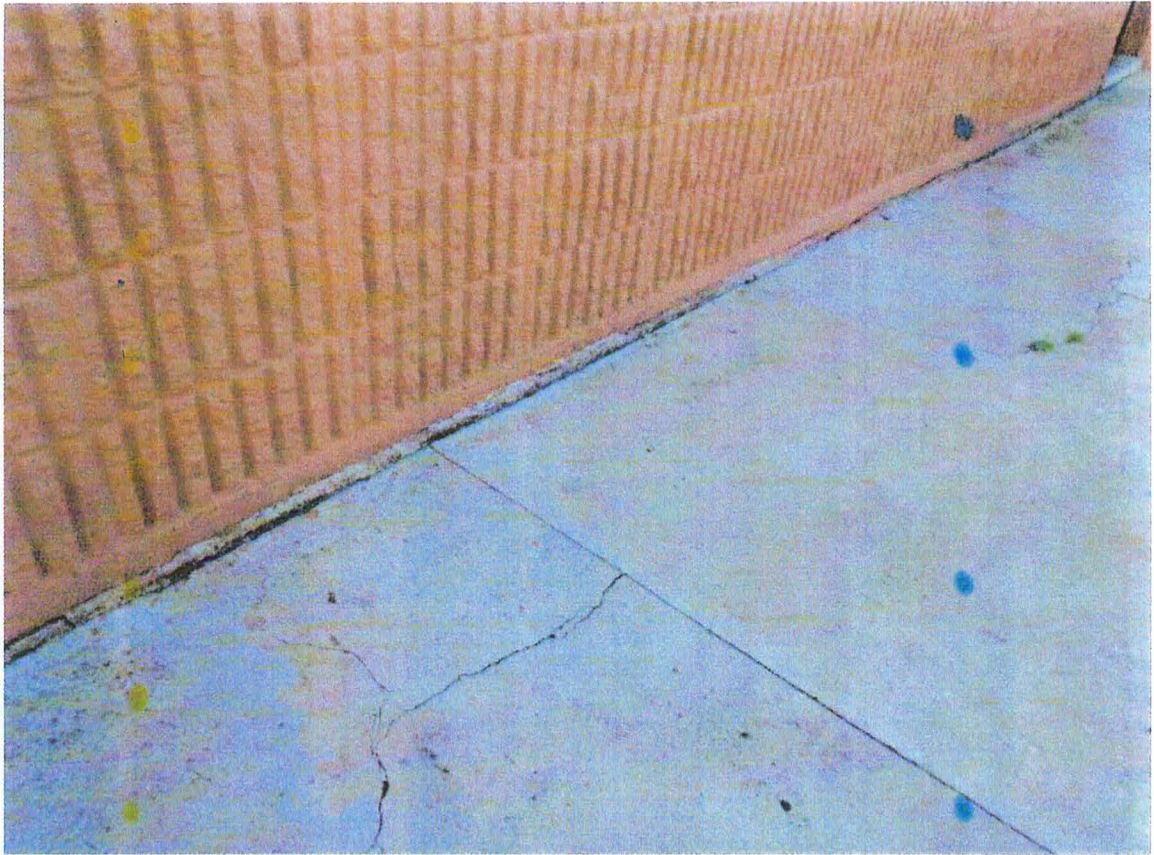
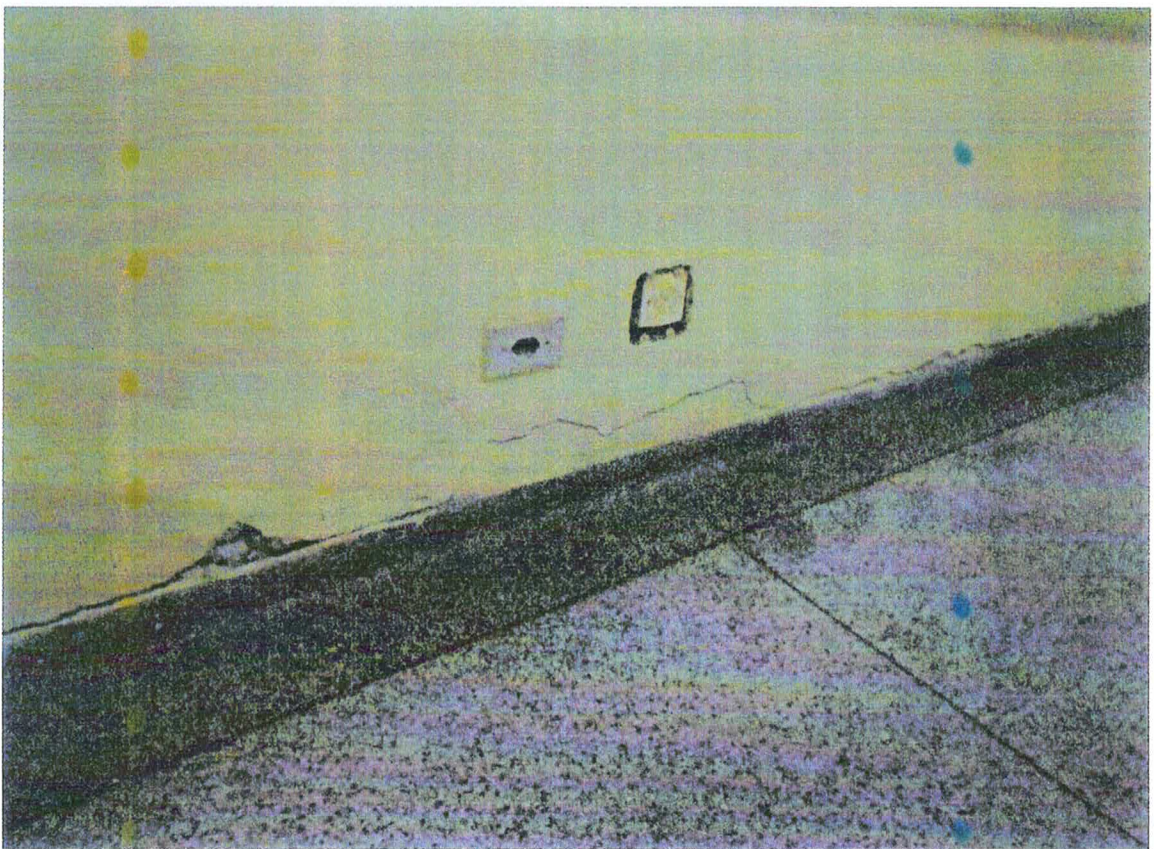
Efetuada vistoria no local citado, esta COMPDEC constatou que a estrutura do fundo da edificação da EMEF, apresenta fissuras trincas e deslocamento no chão da cozinha. Observou-se que esta havendo varias trincas na estrutura de alvenaria e deslocamento das peças pré-moldadas de concreto. Observou-se também problemas na área da cozinha da área administrativa e afastamento do calçamento da mesma da edificação, com trincas.

Esta COMPDEC avalia que, há problemas de recalque na estrutura. Com observação de interdição da mesma, para manutenções patológicas da estrutura.
