**RELATÓRIO DE VISTORIA N.º 073/2022.**

Local: Ponte da Rua Frederico Amosso, com Rua Antonio Bahu  
Bairro: Jardim Rene - São Roque.

**RELATÓRIO DE VISTORIA N.º 029/2022.**

Local: Ponte da Rua: Frederico Amorso – Jd. Rene – São Roque.

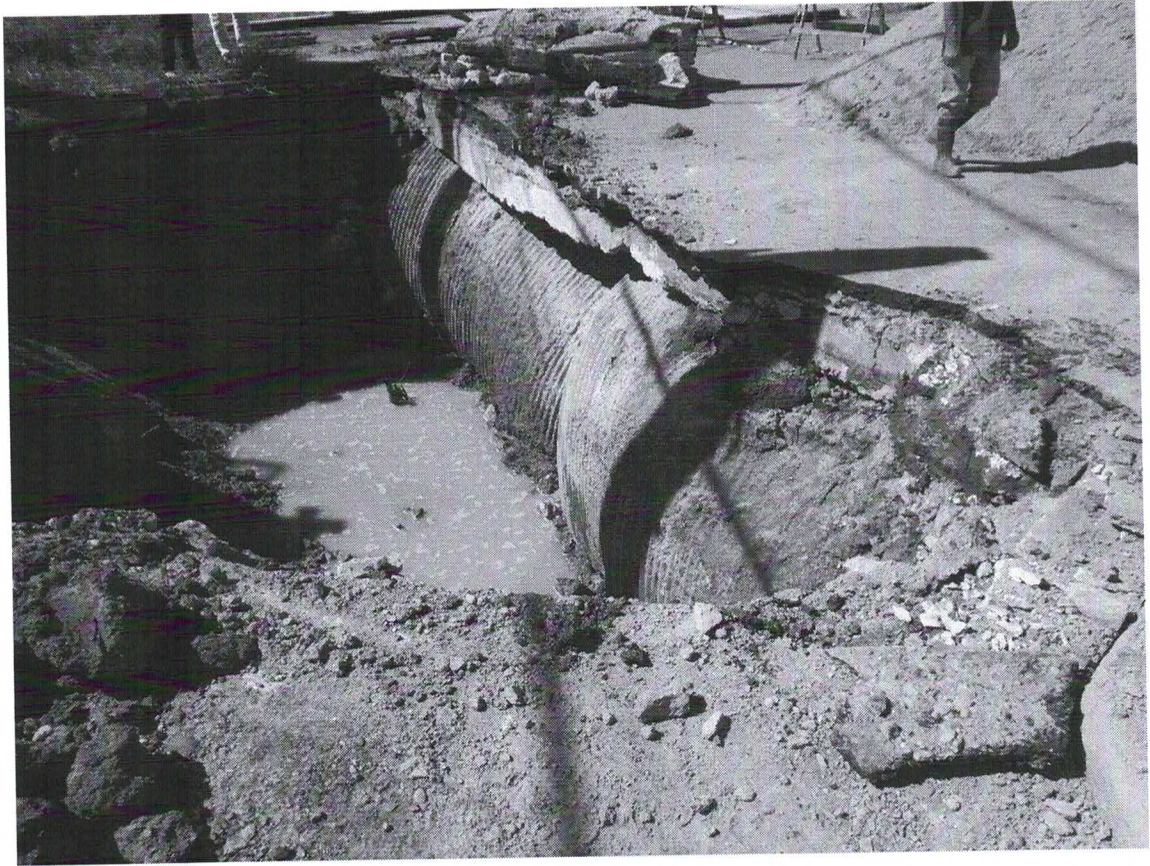
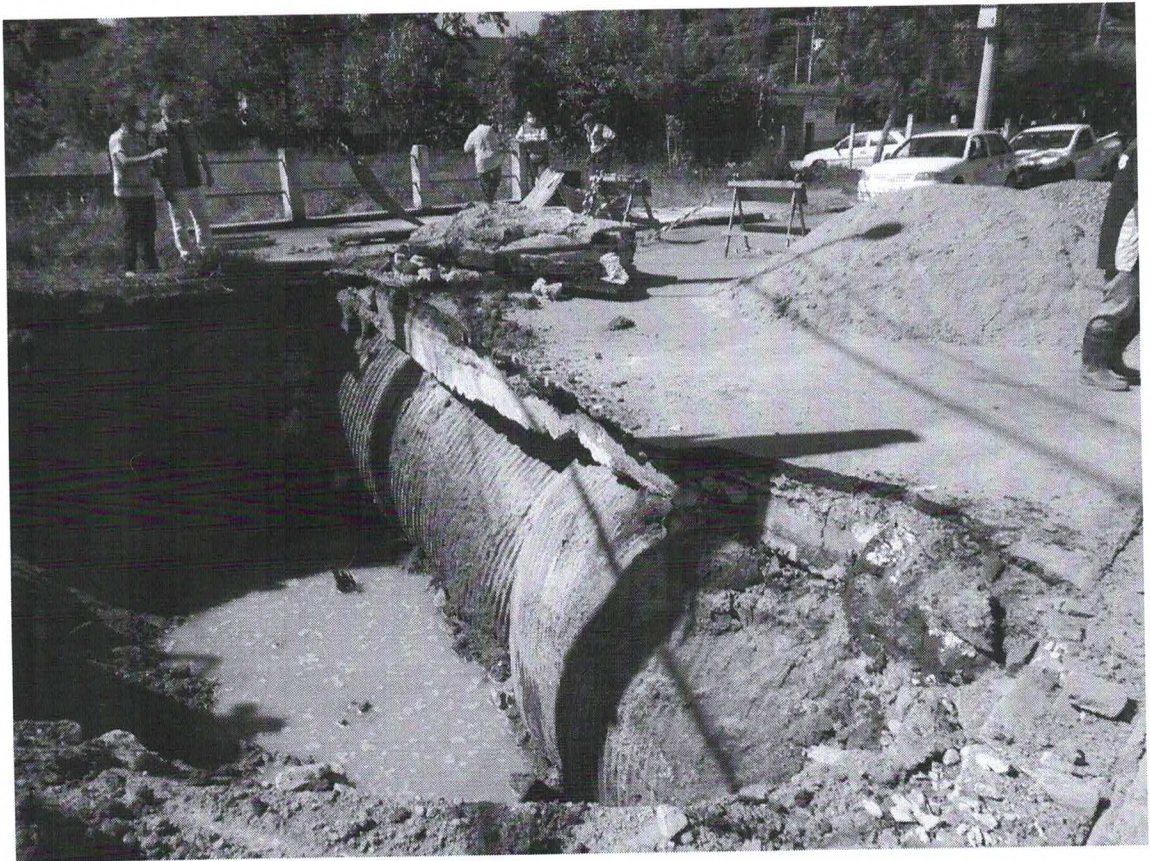
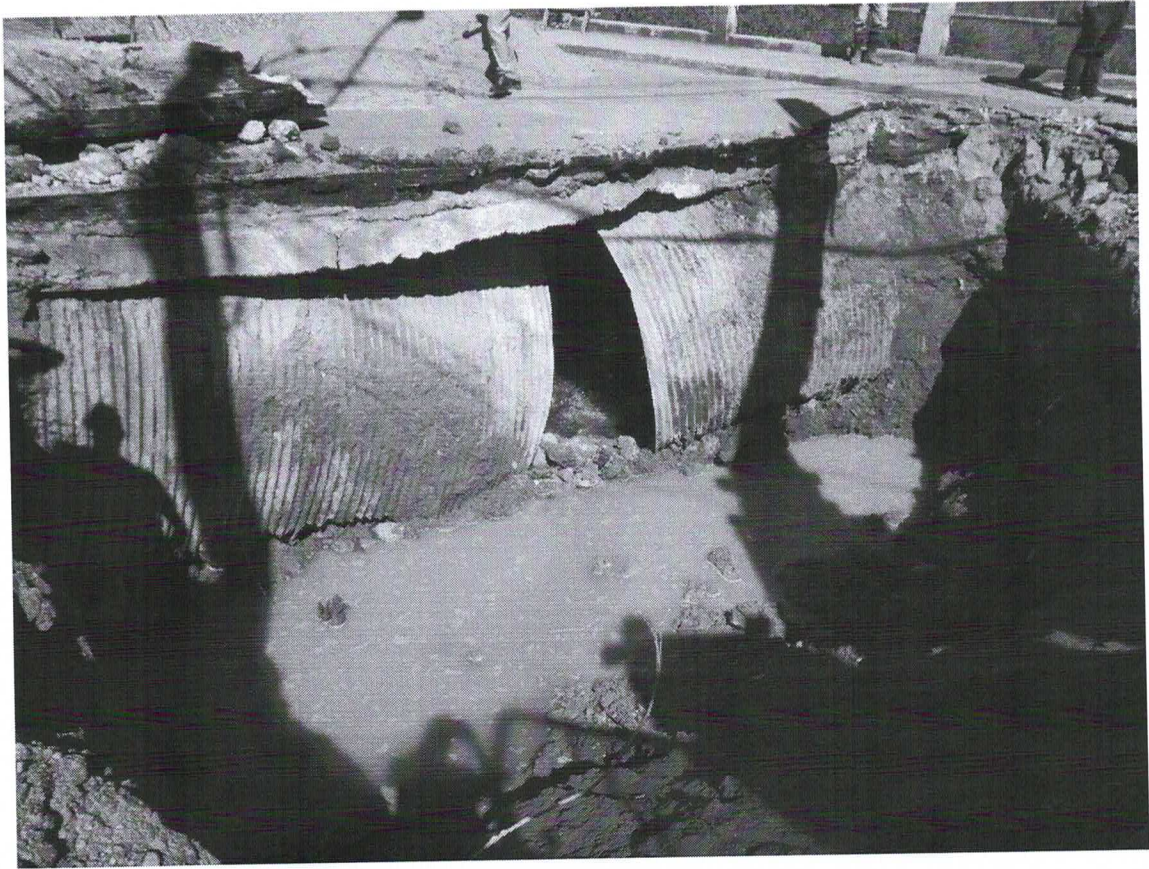
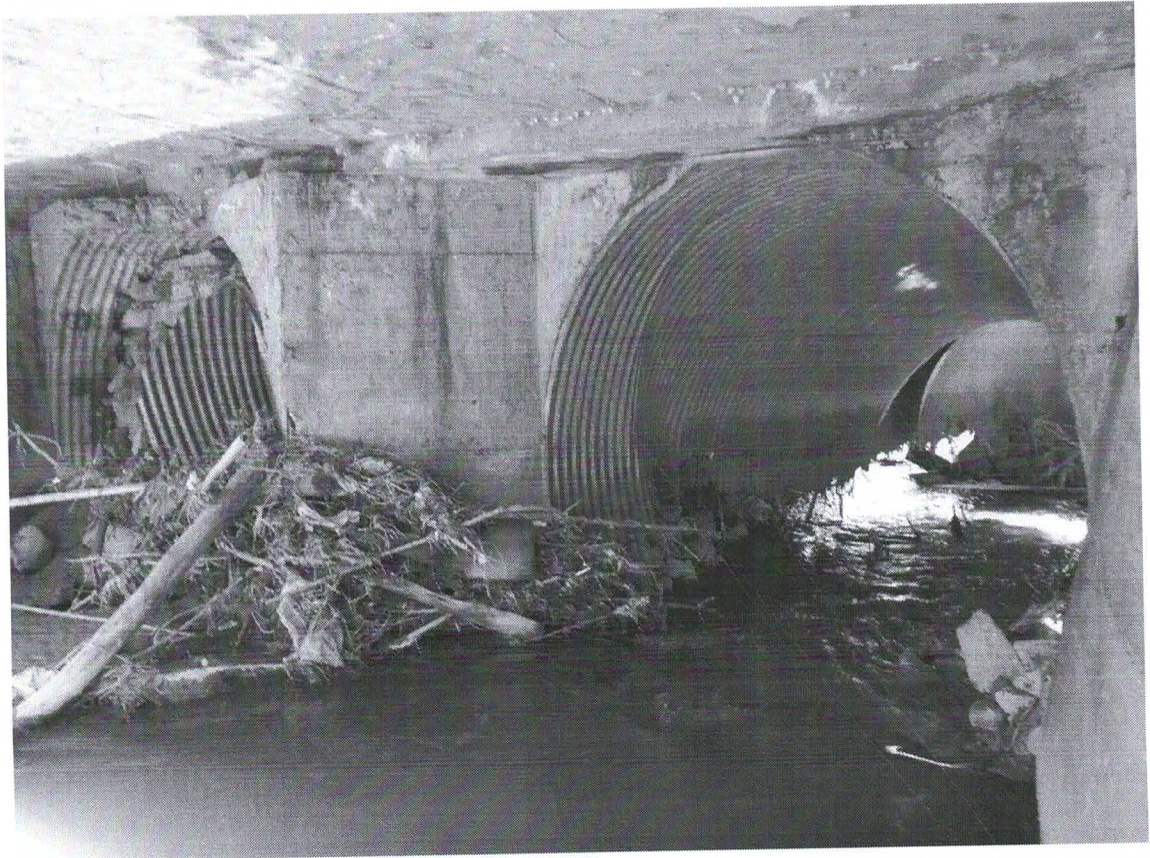
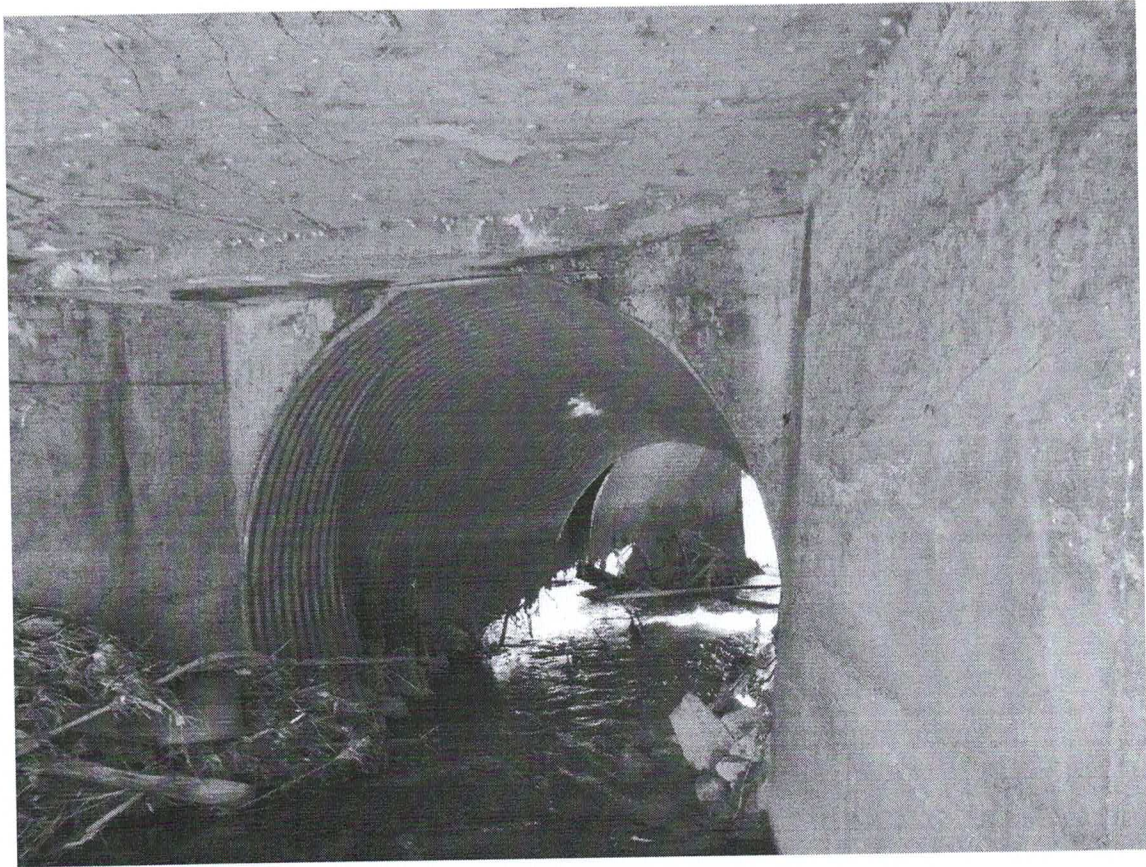
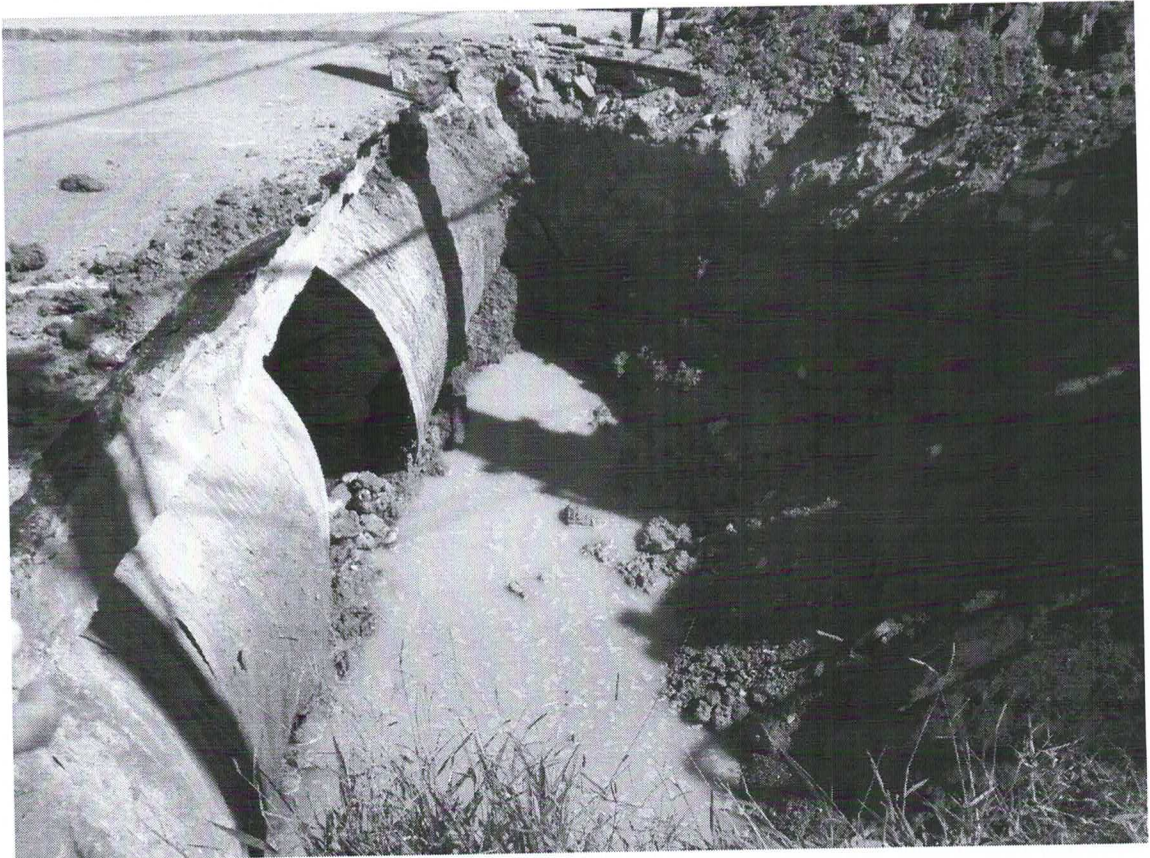
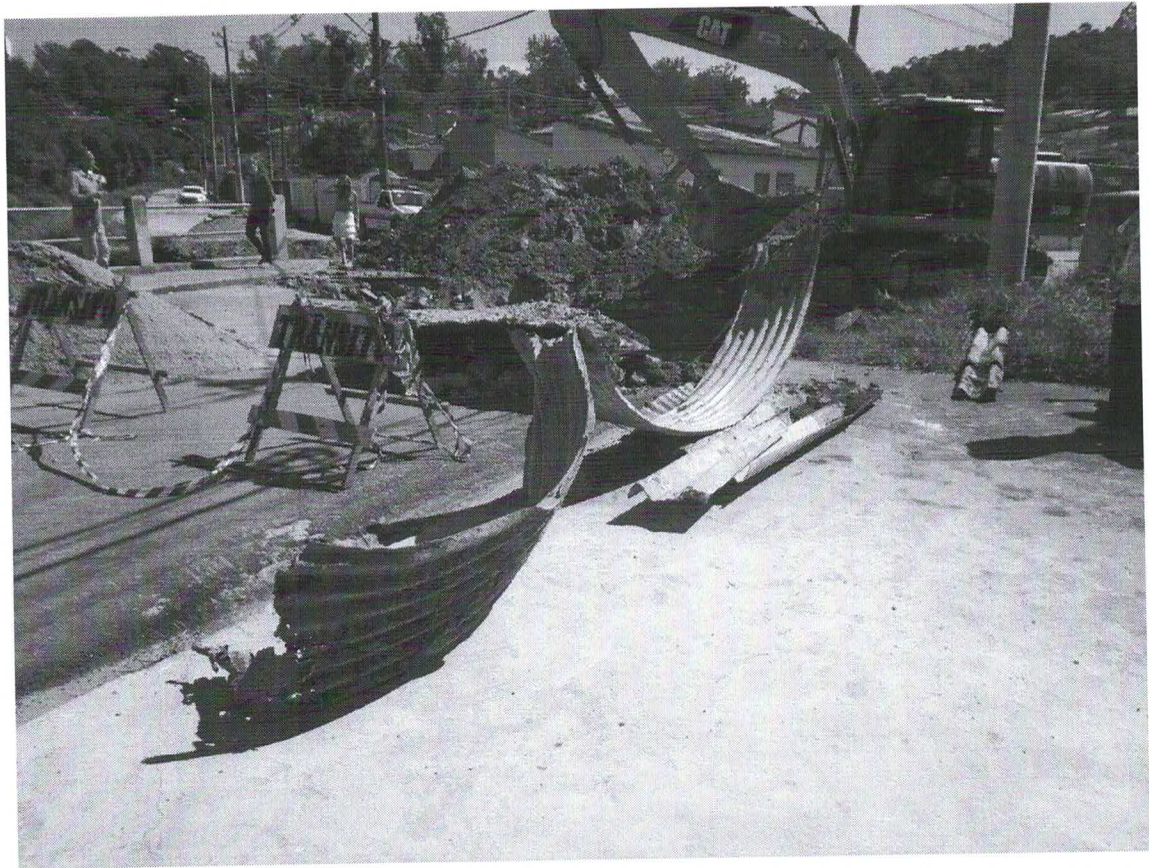
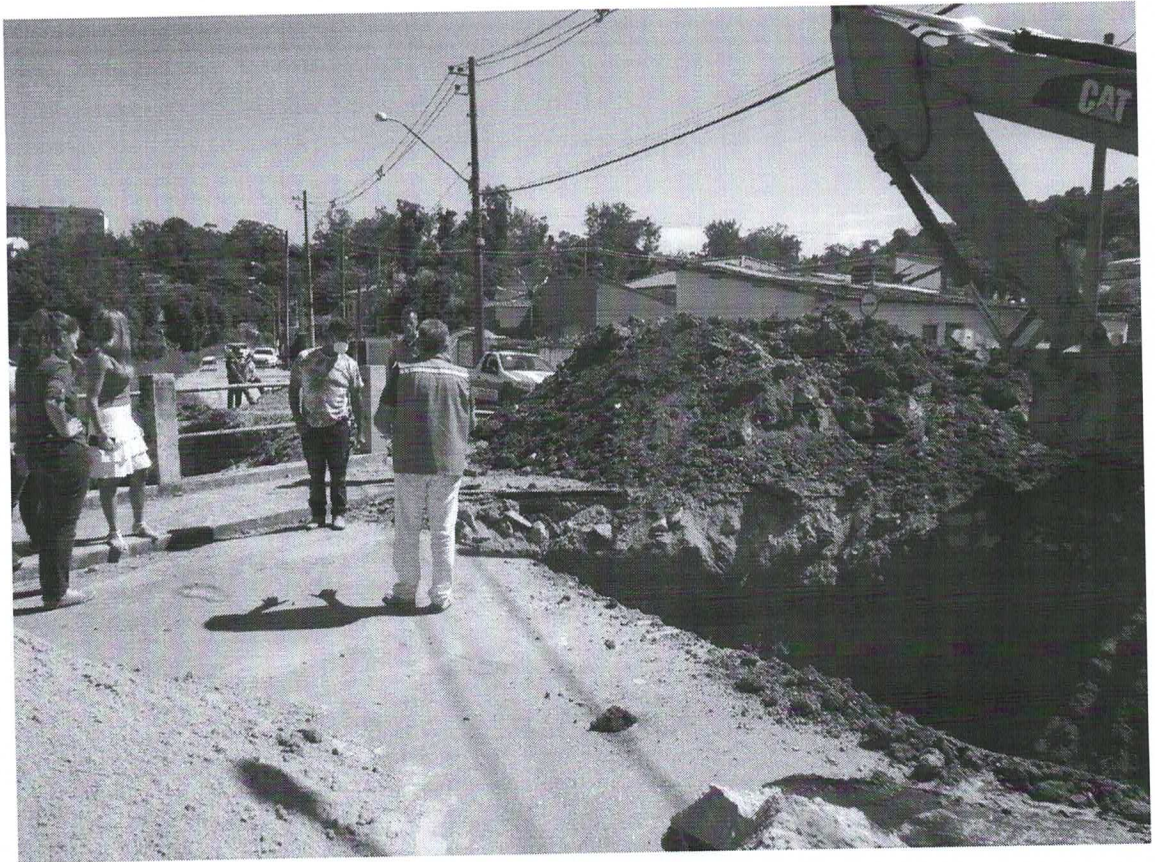
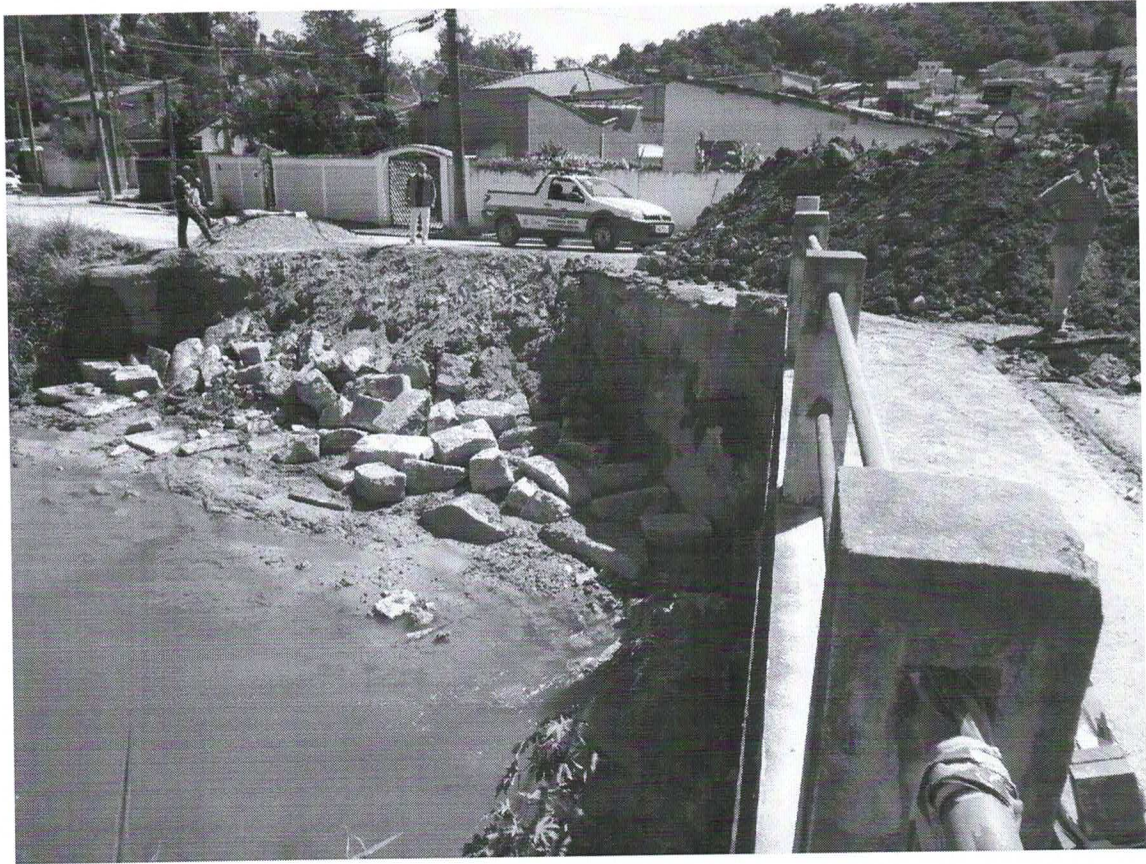
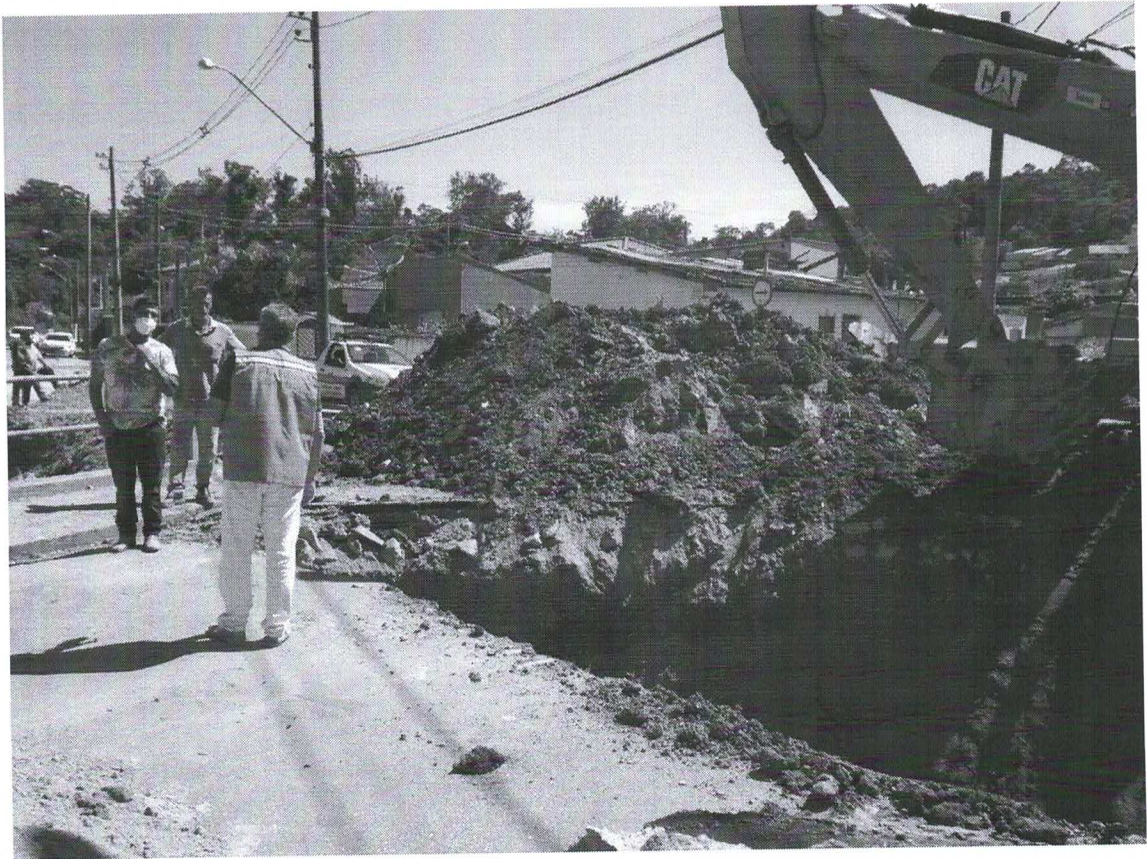
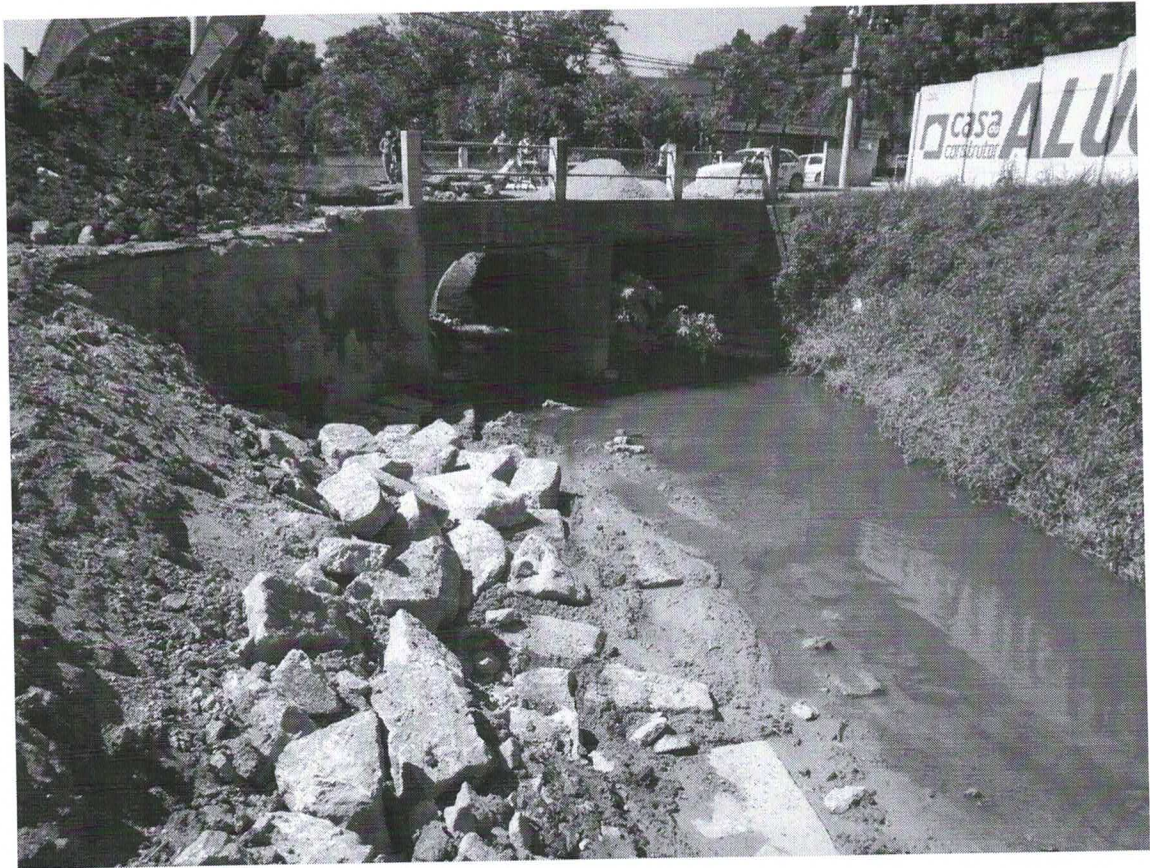
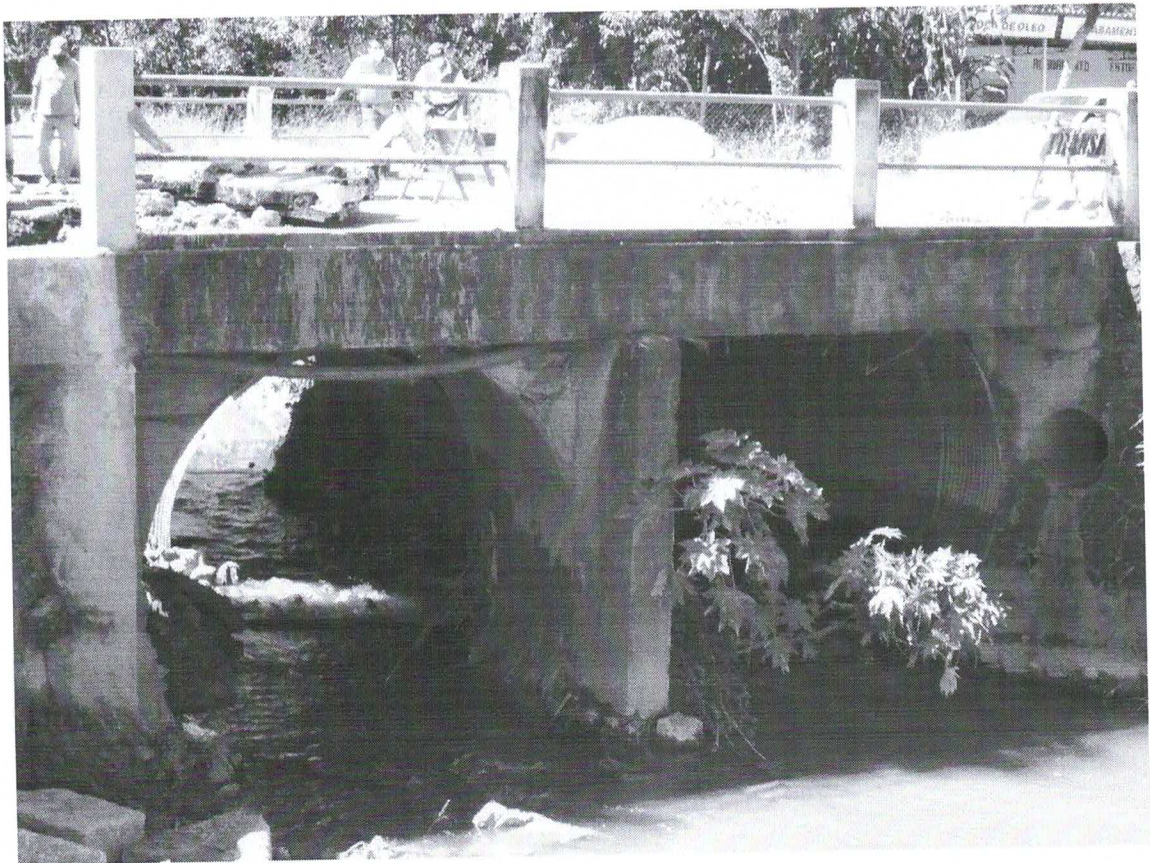
Efetuada vistoria no local citado, esta COMPDEC constatou que houve quebra e enfraquecimento dos tubos de aço da referida passagem do rio. Com essa perda da propriedade de resistência perdeu-se estanqueidade dos mesmos, comprometendo o sistema com infiltração lateral das cabeceiras. Com essa situação houve queda do paredão lateral atingindo a rua Frederico Amosso, que ficou comprometido na sua passagem.

Observou-se com esse enfraquecimento de resistência e colapso da estrutura de cima, que houve afundamento do referido tablado (aterro). Houve trincas com quebra da viga de suporte do mesmo.

Observou-se casas próximas, depois da passagem de vazão da ponte, onde essa infiltração por de trás do paredão ocasionou afundamento do sistema viário da rua.

Esta COMPDEC interditou a ponte e a parte da rua lateral que recebeu infiltração e deslizou. Será necessário uma obra de reconstrução em caráter de urgência para tentativa de mitigação e prevenção de acidentes em área urbana.

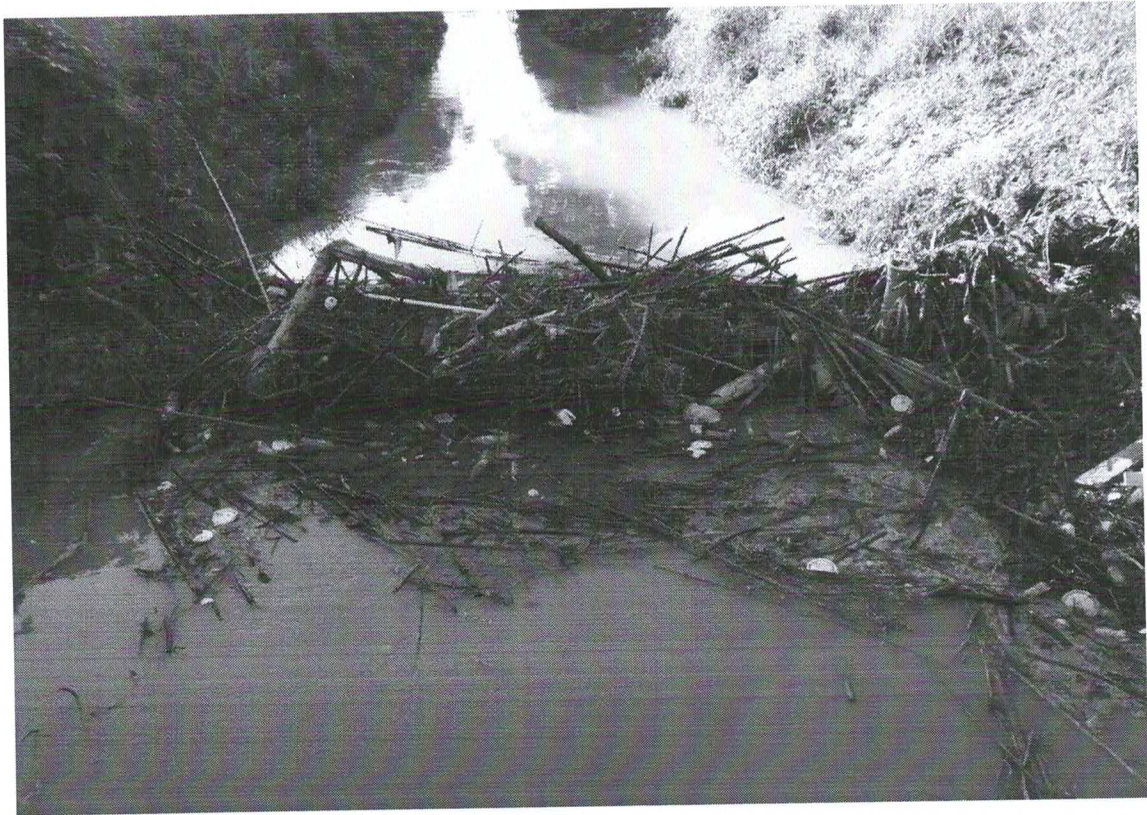
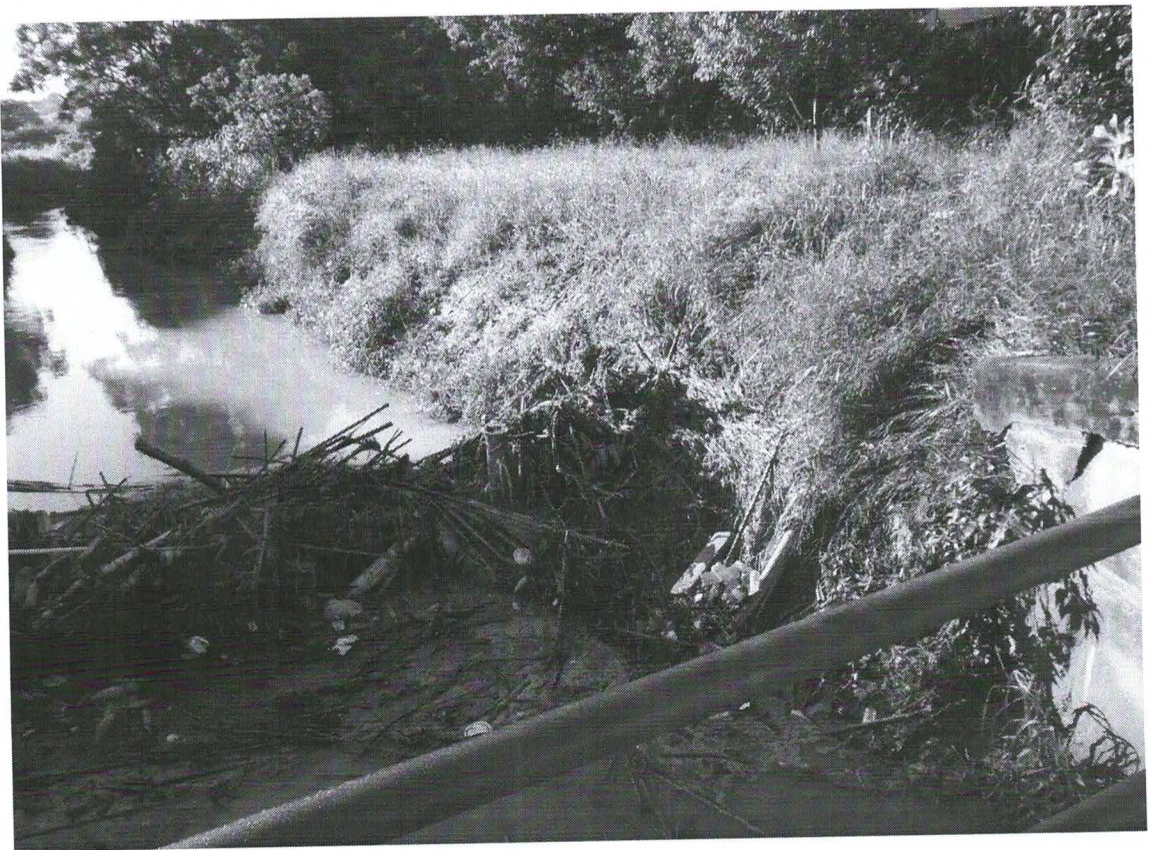
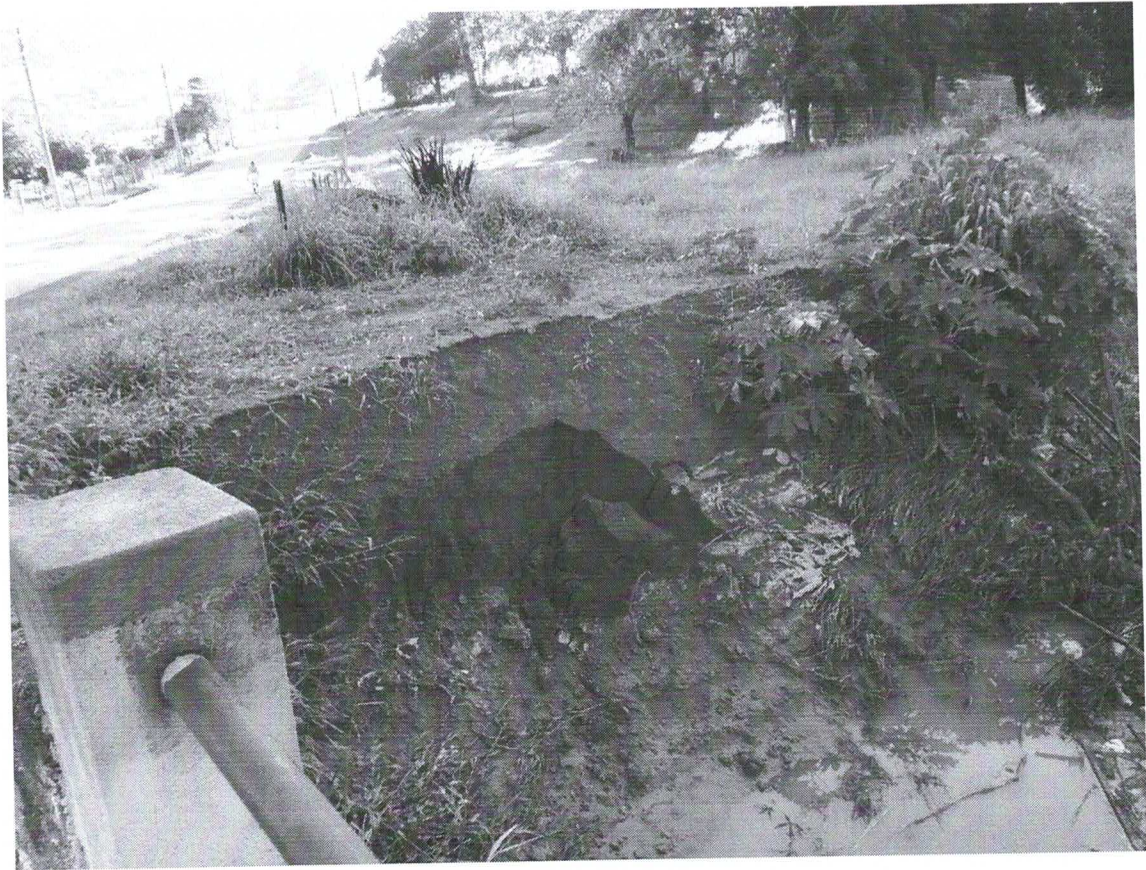
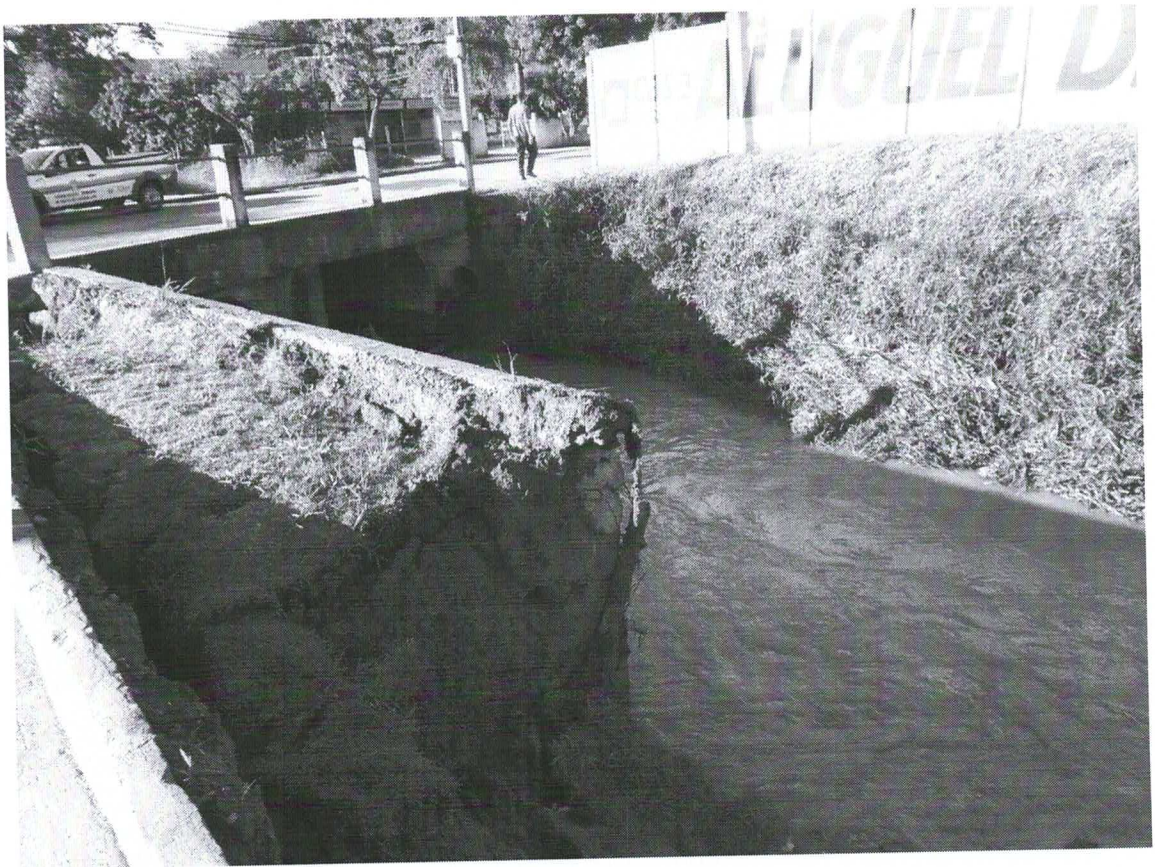
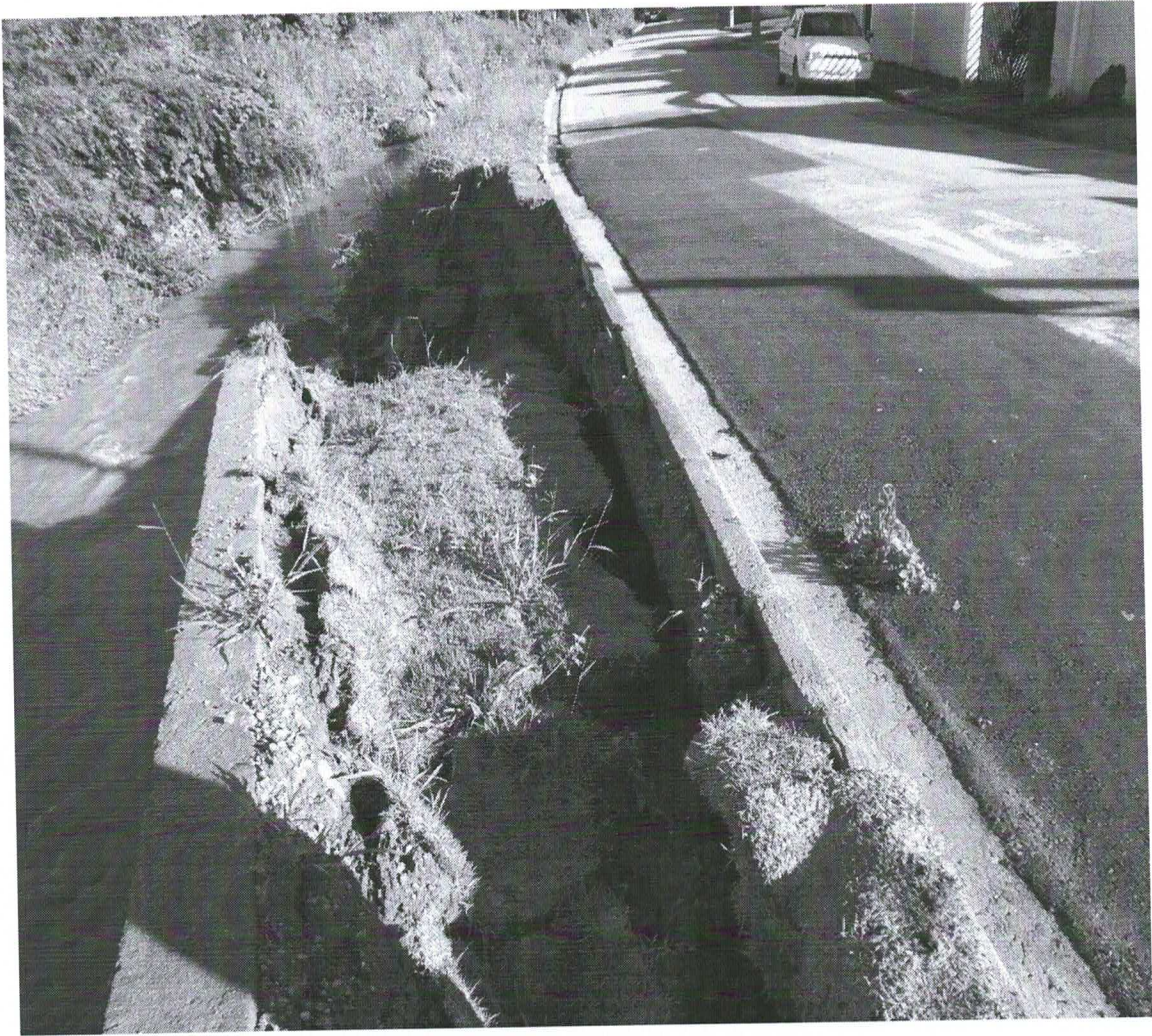
Efetuada vistoria no local citado, esta COMPDEC constatou, que o cano de linha de esgoto da Sabesp, represou no dia de ontem inúmeros resíduos no rio (lixo).

Possivelmente retardando a velocidade de vazão do mesmo.

Observou-se também a queda e o deslocamento do paredão na ponte em questão.

Esta COMPDEC avalia, que há problemas com o nível dessa tubulação atravessando o rio (represando resíduos). Avalia que os paredões deverão ser refeitos para não atingirem a estrutura da rua e erosão do remanescente.
