Assunto: resposta aos itens 03, 05 e 08 do Requerimento 008/2019.

RELATÓRIO DE VISTORIA N.º 091/2017

LOCAL: Av Três de Maio, 308 - São Roque

RELATÓRIO DE VISTORIA N.º 103/2018

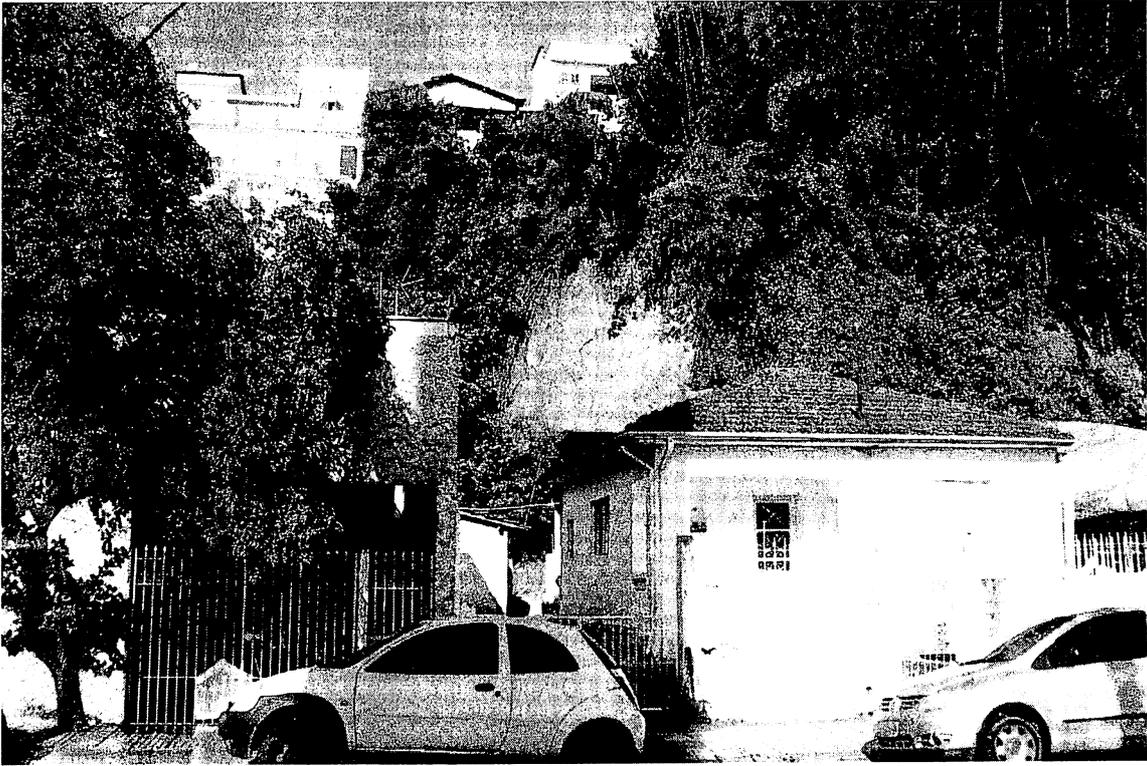
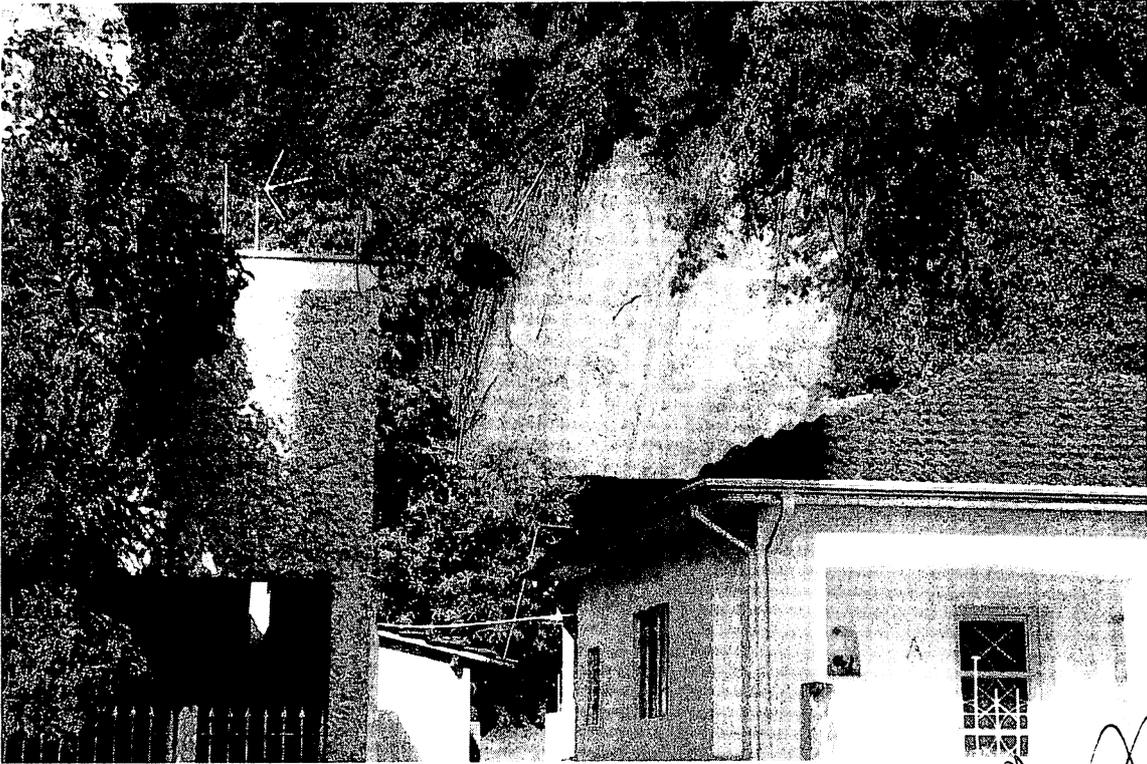
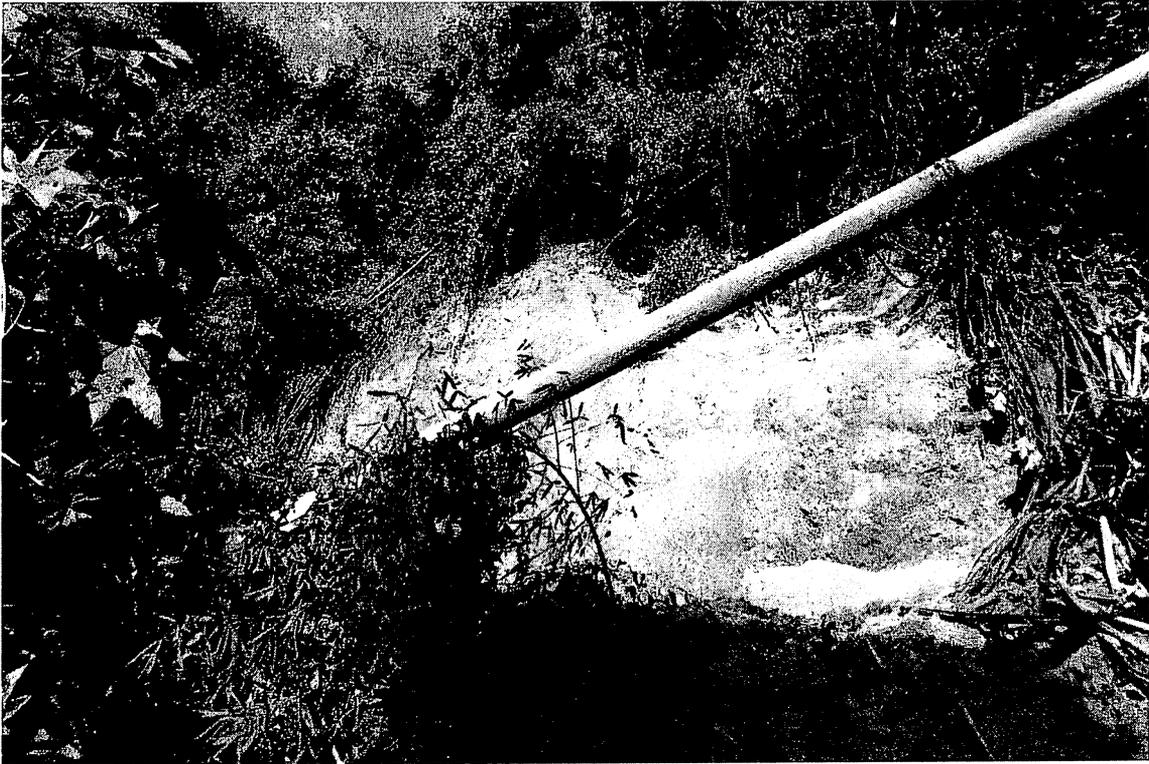
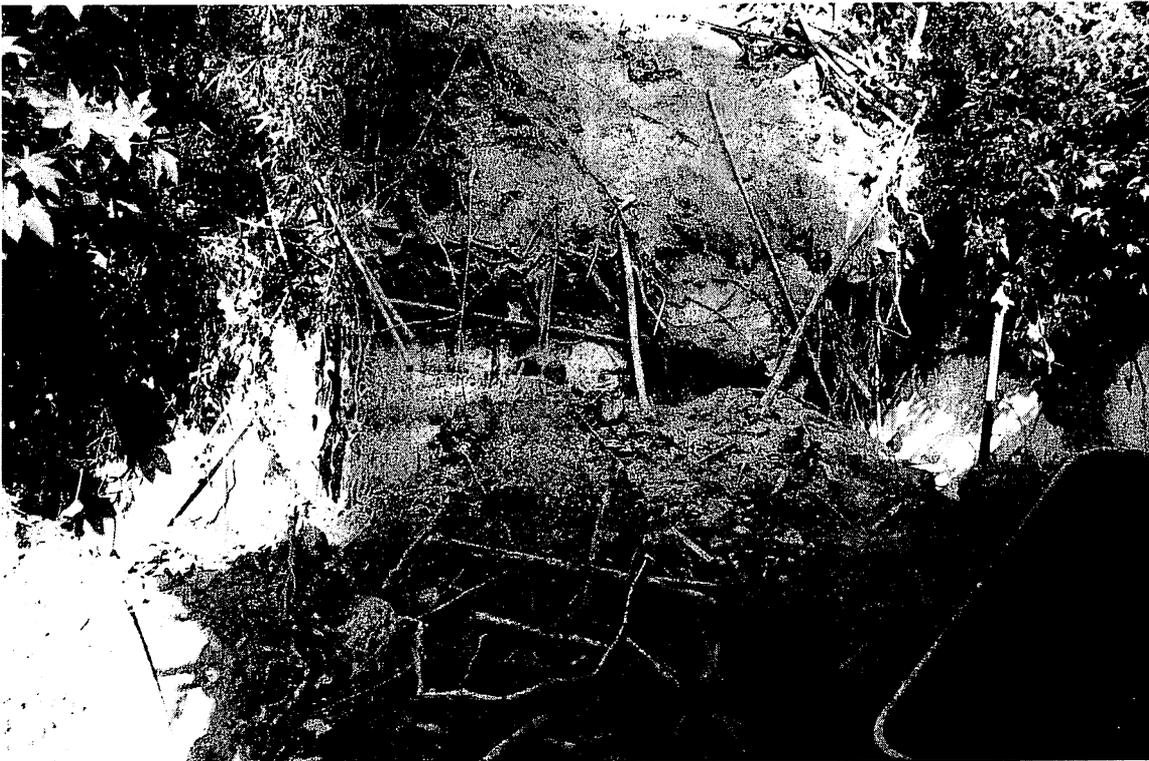
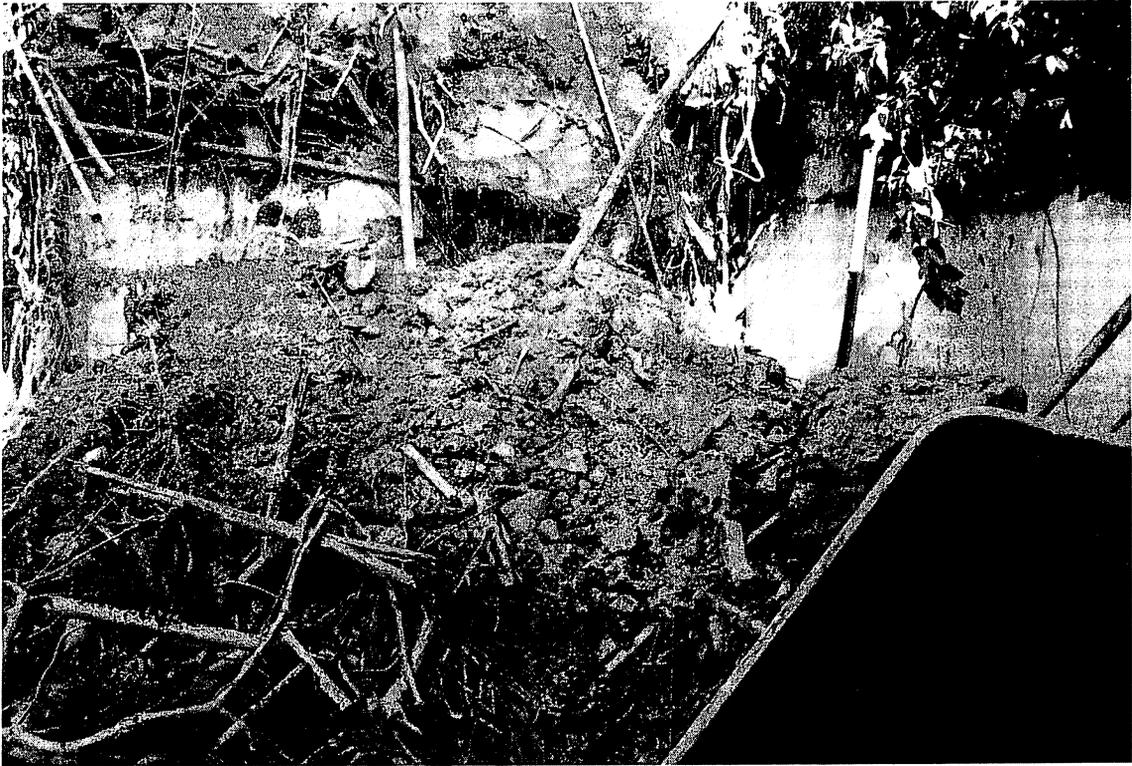
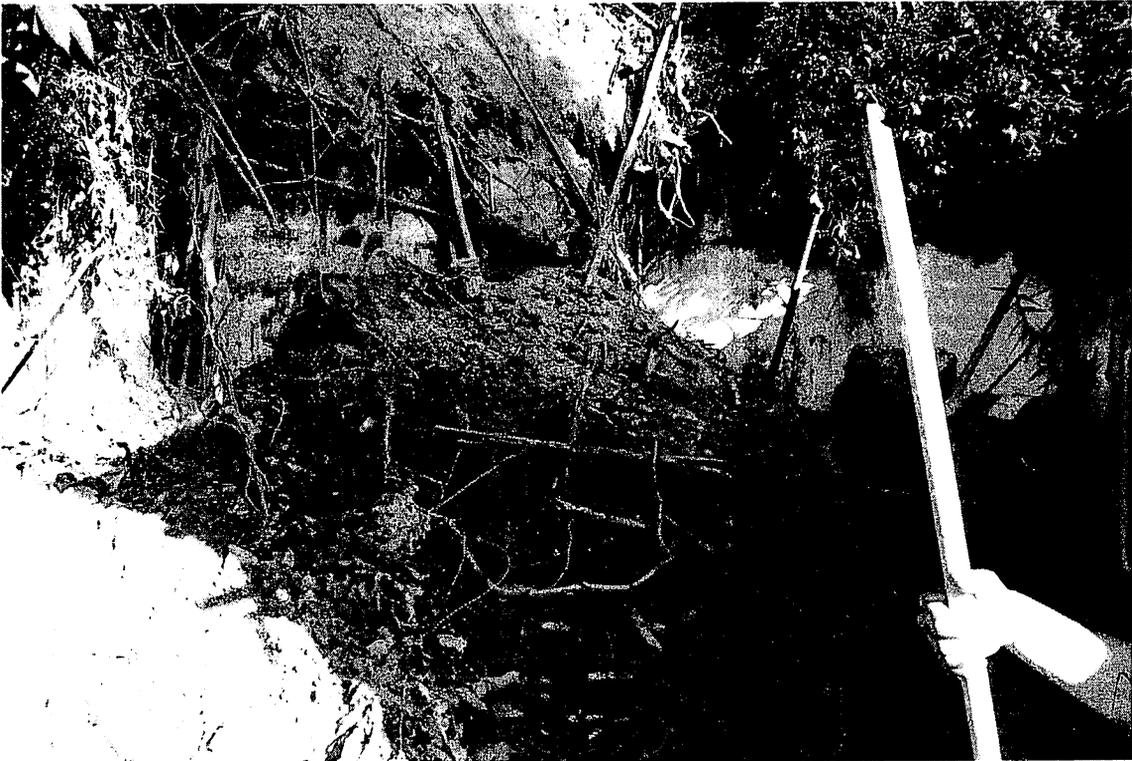
Efetuada vistoria no local citado, constatamos deslizamento de talude em função das chuvas. O deslizamento atingiu os fundos do imóvel citado, sendo que este imóvel encontra-se desabitado. Efetuada vistoria com proprietário ausente.

A estrutura do imóvel não foi afetada, somente uma caixa d'água ficou danificada. Moradores vizinhos, bem como a solicitante alegam que a área que deslizou pertence à Prefeitura. Se faz necessária a limpeza dessa área, tendo em vista a reclamação dos moradores quanto à situação em que se encontra. Solicito localização do referido proprietário para que o mesmo seja cientificado do ocorrido.

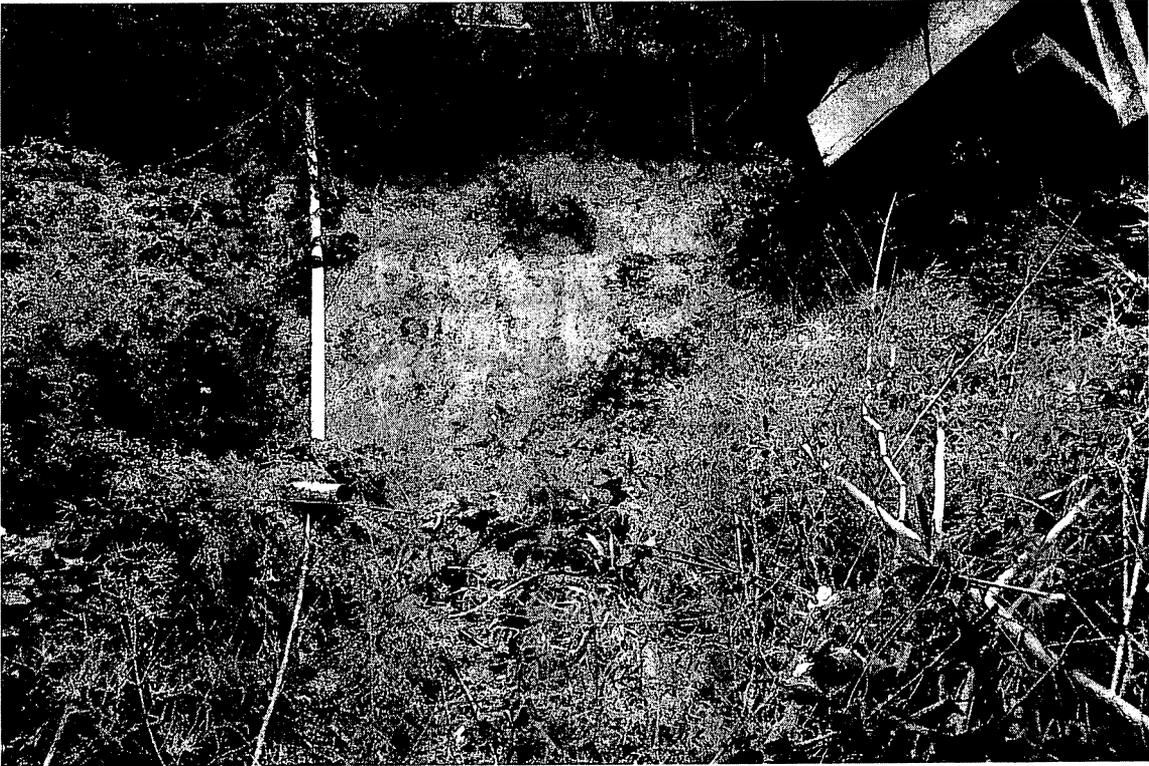
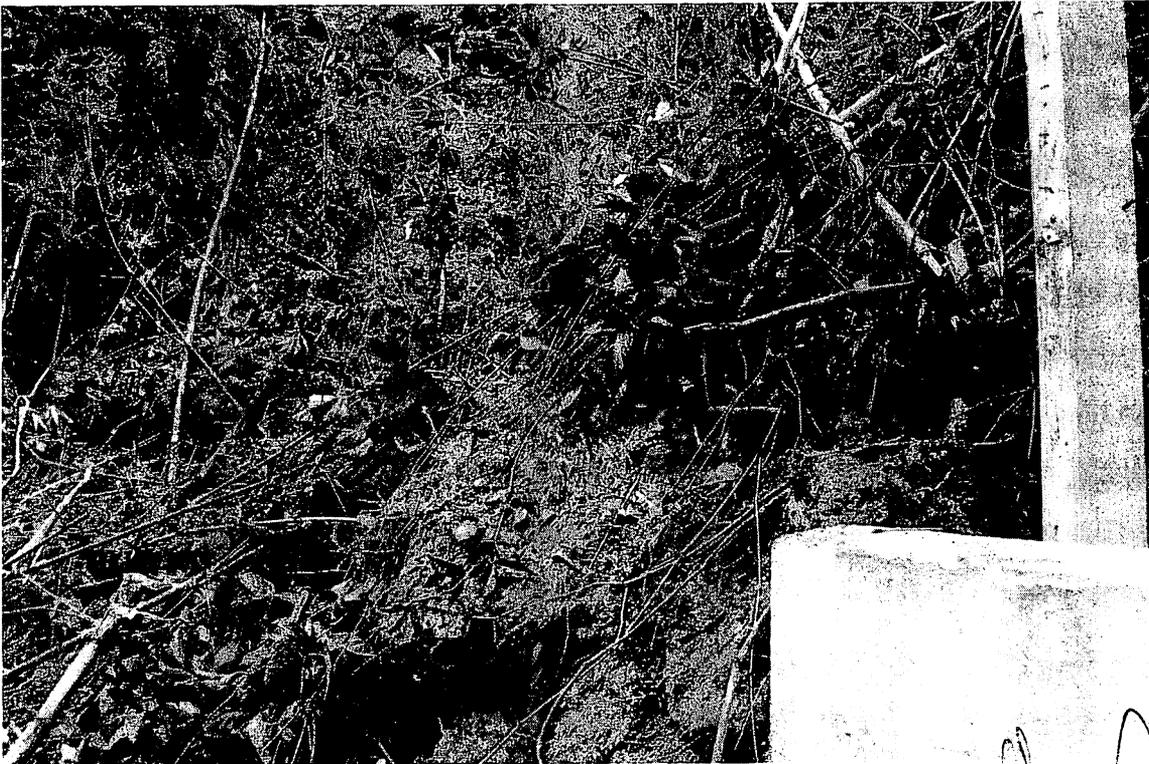
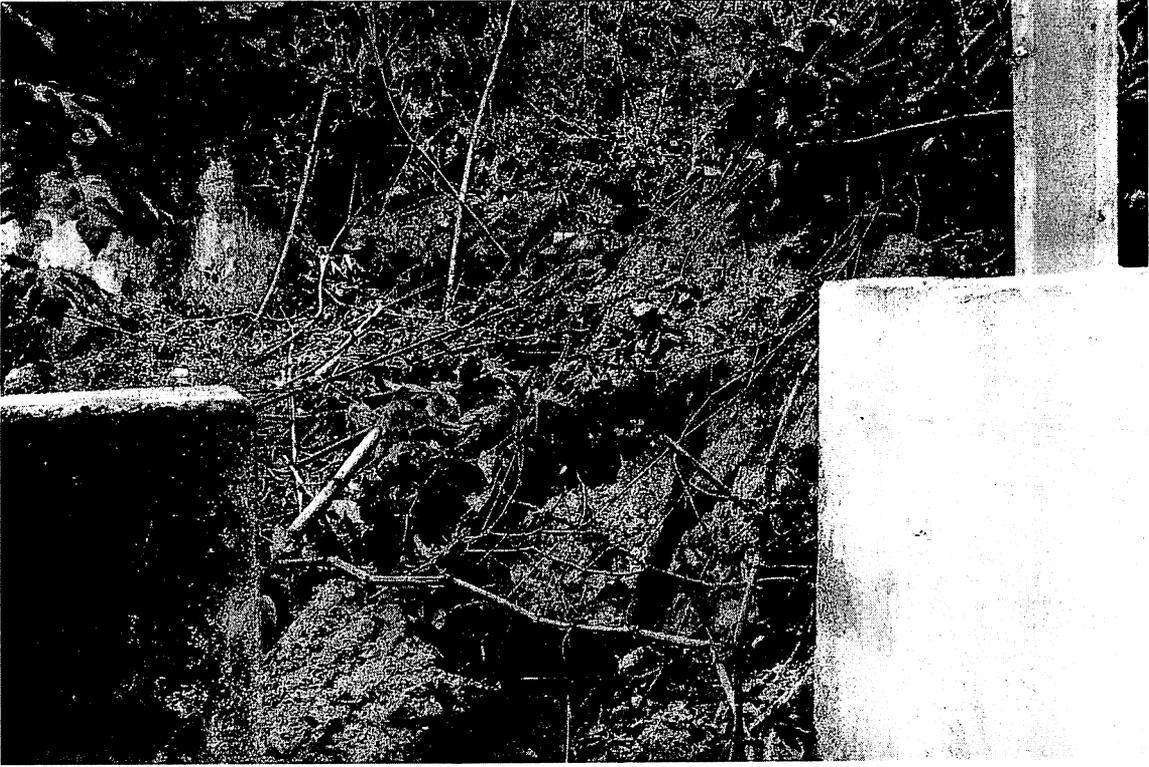
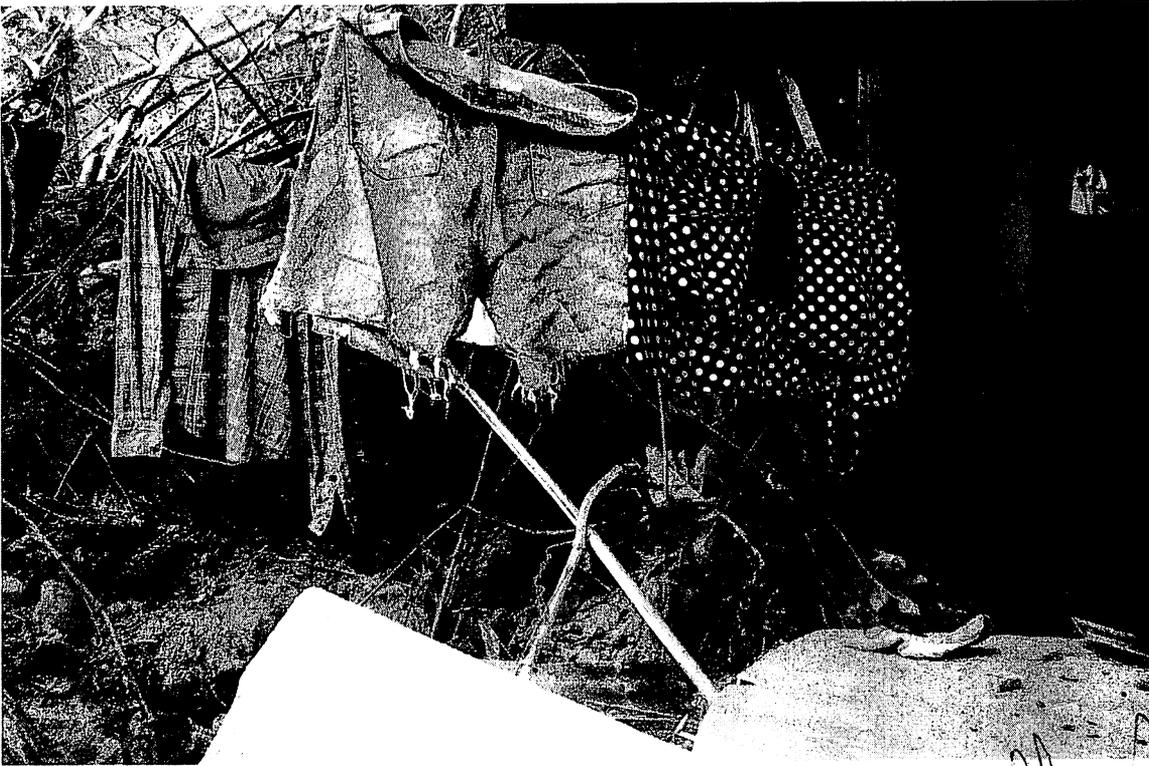
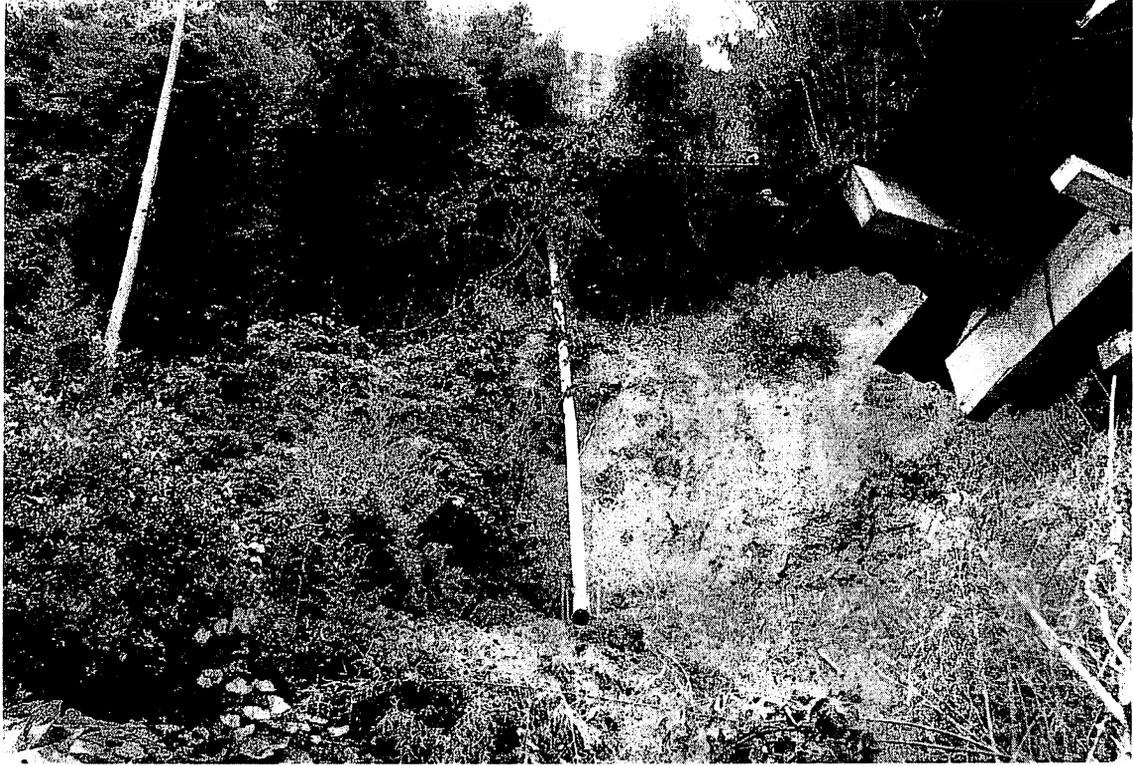
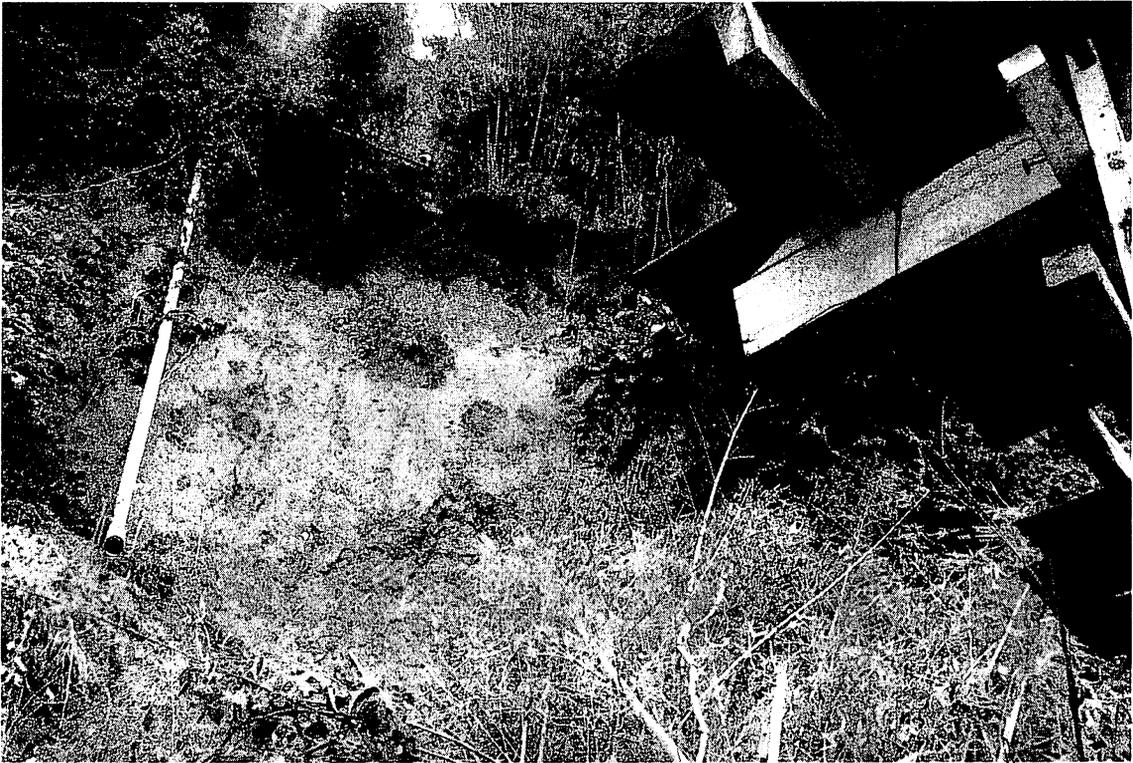
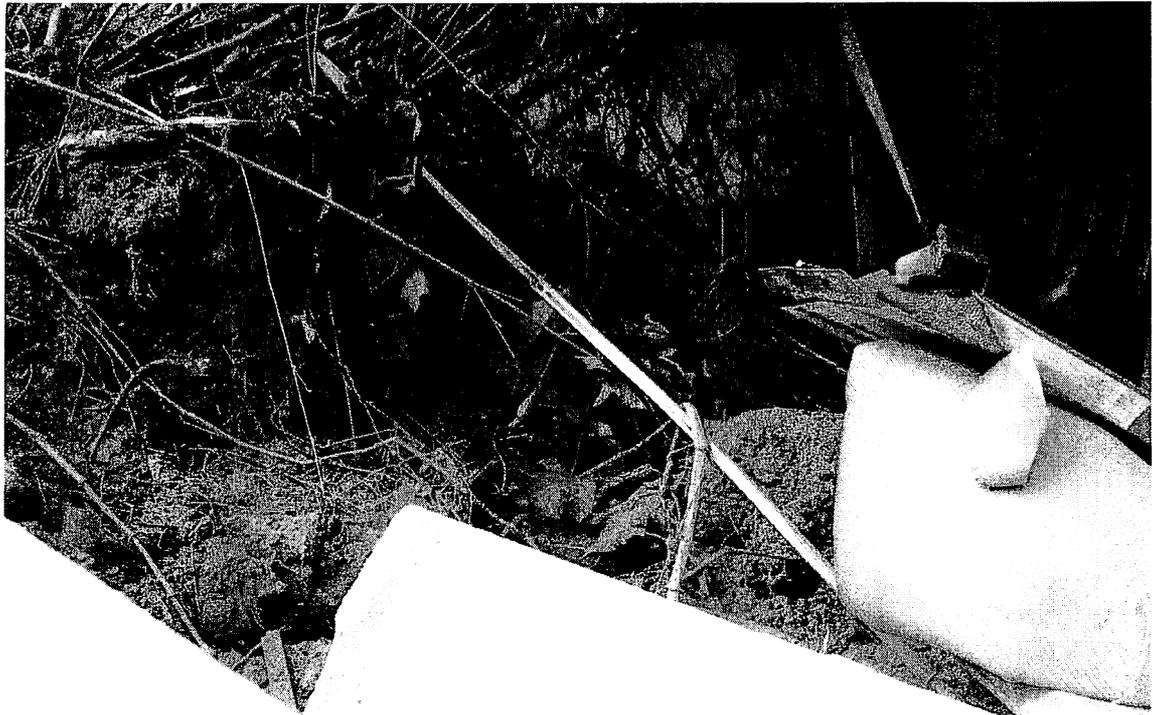
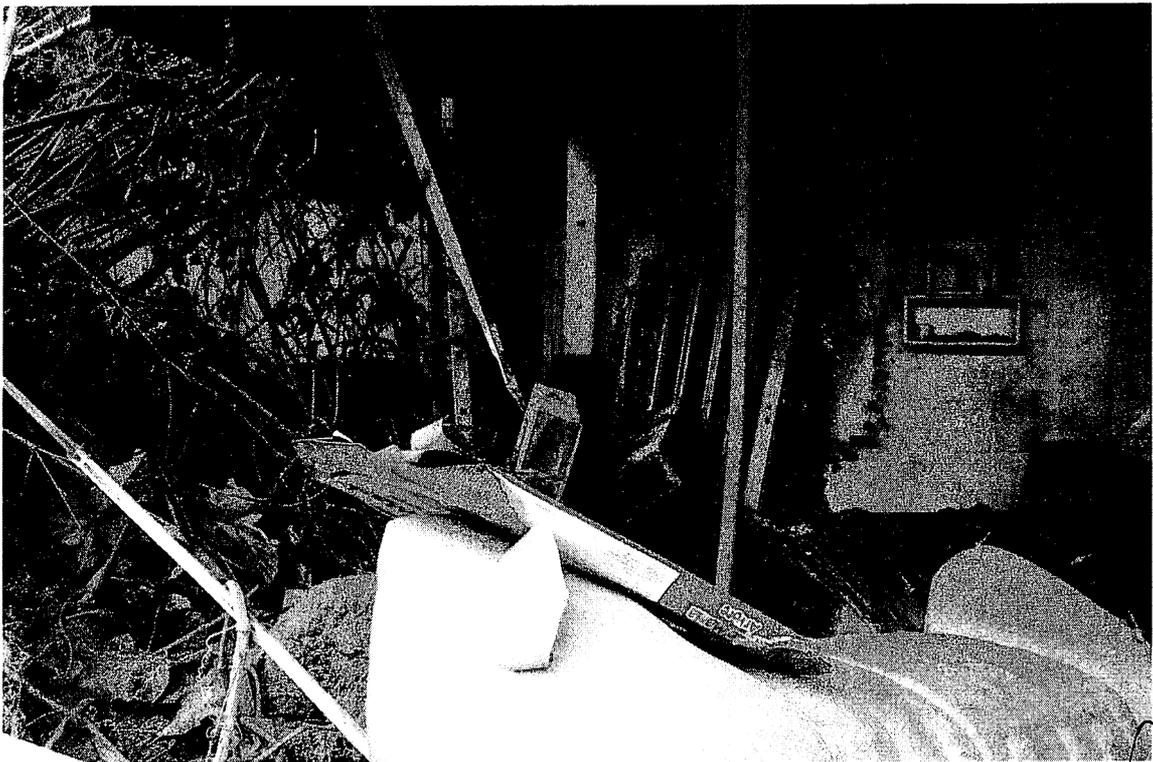
Esta COMPDEC em vistoria no local citado, em 01DEZ18, constatou que em função das chuvas houve um deslizamento de talude nos fundos do imóvel citado, ocasionando danos na cobertura dos fundos do imóvel. Não houve vítimas. Nesta data o imóvel foi interditado conforme Auto de Interdição n.º 005/2018 (cópia em anexo).

Esta COMPDEC orientou a proprietária quanto às providências a serem tomadas, os trabalhos de limpeza e construção de um muro de arrimo, para sustentação do talude. Em 07/06/2017 ocorreu um deslizamento de menores proporções, causando pequenos danos (Relatório de vistoria n.º 091/2017 e fotos em anexo) sendo o proprietário intimado pelo DPF a construir um muro de arrimo no local, o que não foi feito. O imóvel situado na Rua Nove de Julho, 175 Finatti, proprietário Sr Antonio Lázaro Massari RG 4.791.001-X, que faz fundos com o imóvel citado, também teve uma de suas dependências interditada parcialmente, em função do deslizamento, haja vista a proximidade do muro de divisa ficar muito próximo da área que sofreu o deslizamento e já apresentar sinais de rachaduras (Termo de Interdição n.º 006/2018, cópia em anexo).
