**PREFEITURA DA ESTÂNCIA TURÍSTICA DE SÃO ROQUE
COORDENADORIA MUNICIPAL DE PROTEÇÃO E DEFESA CIVIL
COMPDEC**

MEMORANDO/COMPDEC Nº 017/2022.

Assunto: Operação de Chuvas de Verão 2022/2023.

RELATÓRIO DE VISTORIA Nº 088/2021

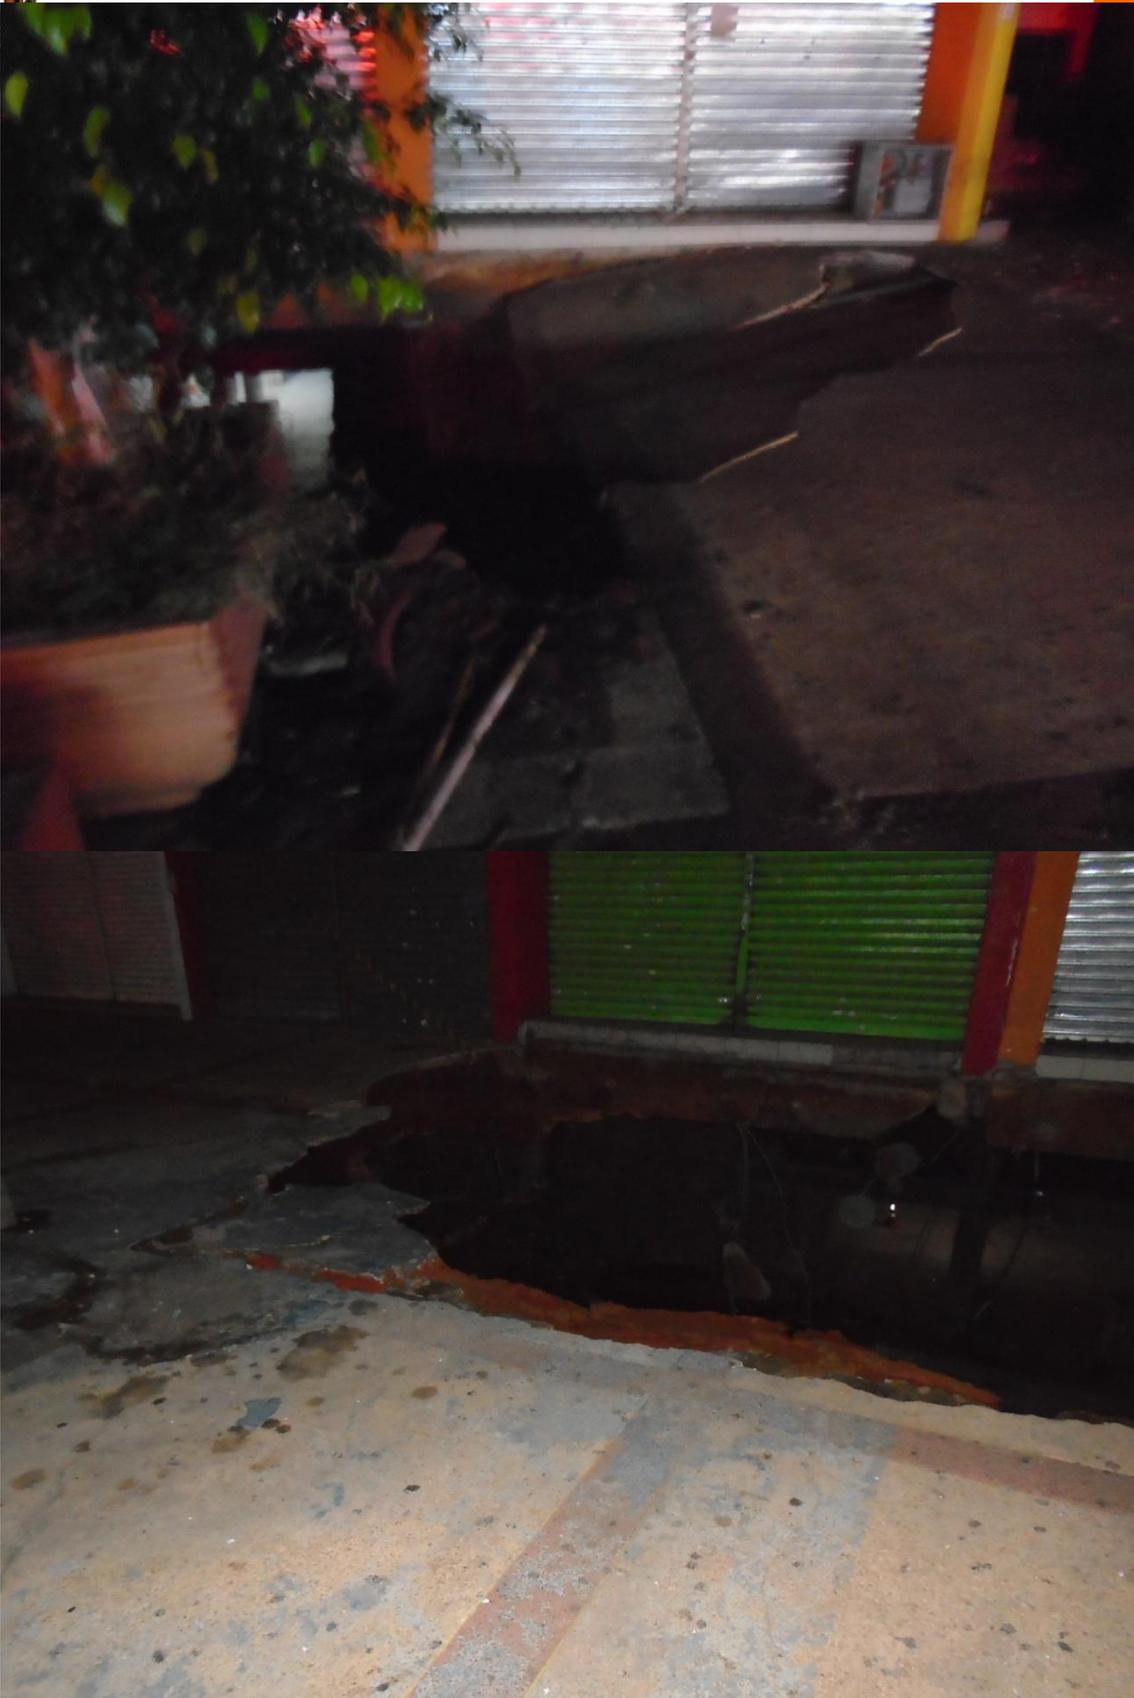
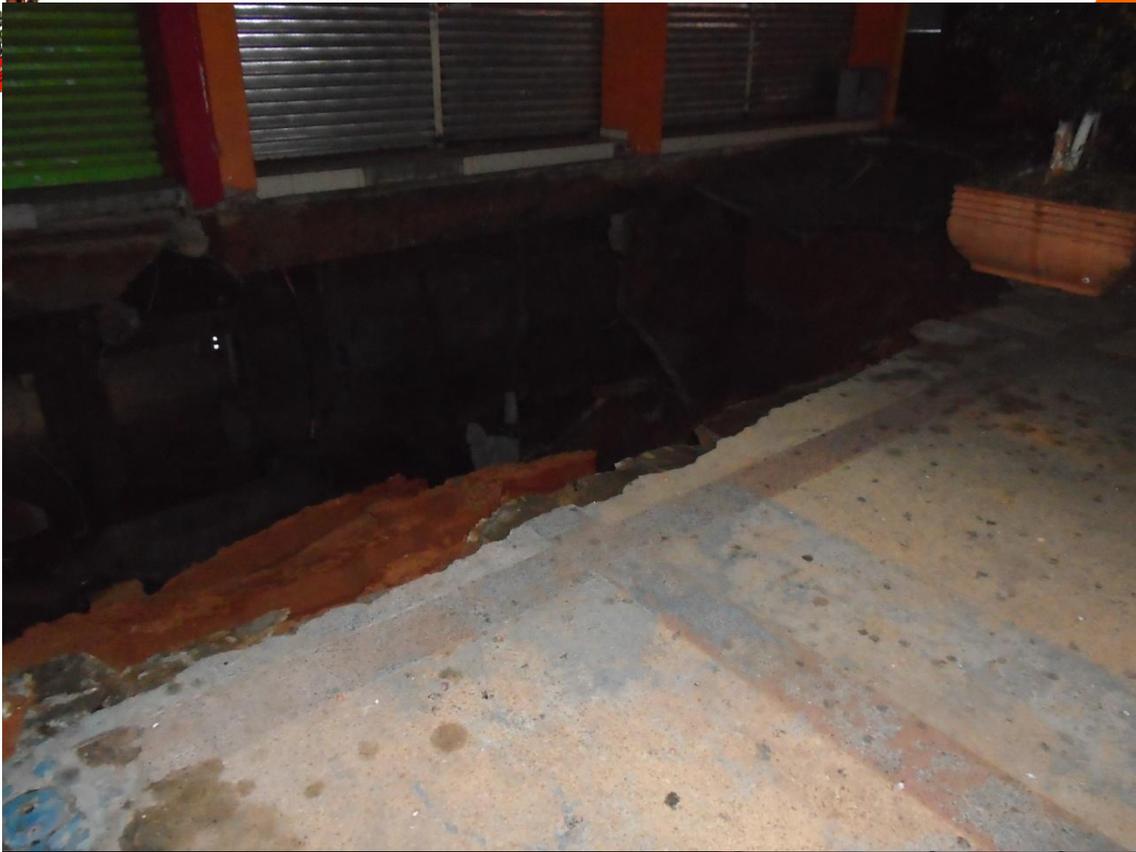
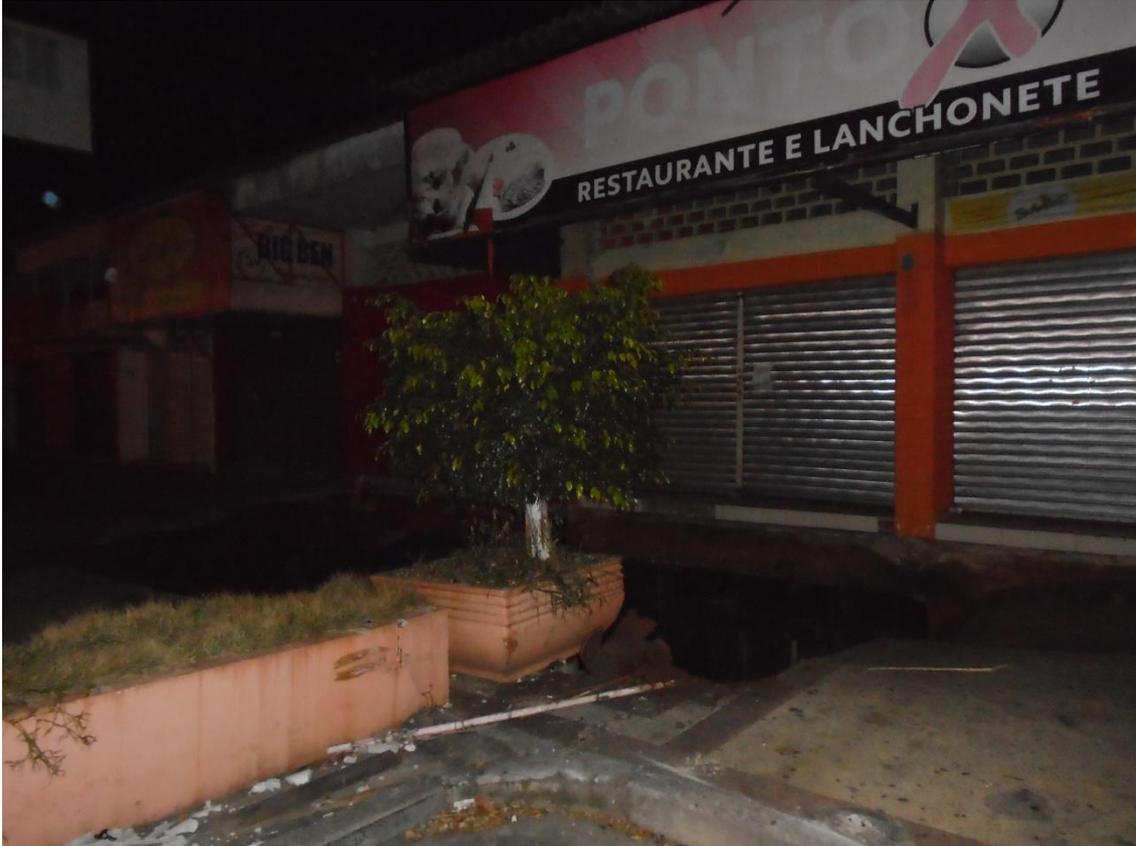
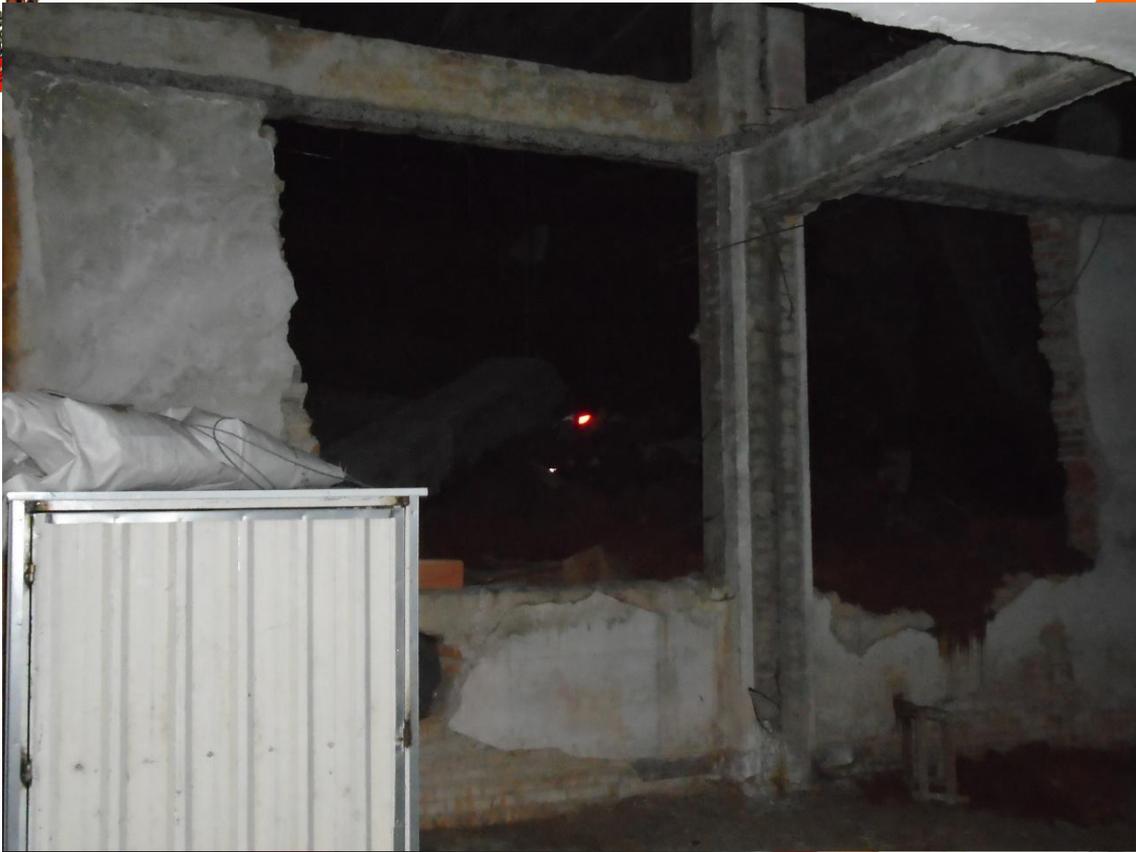
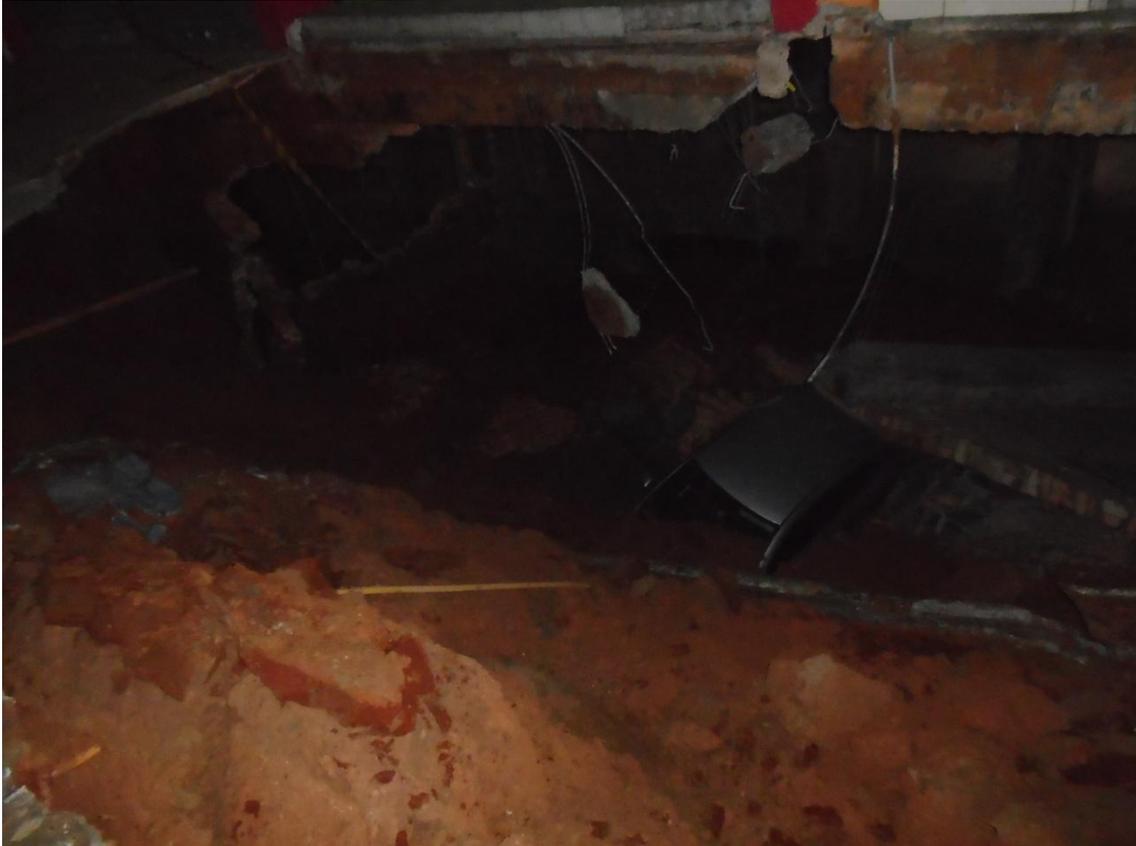
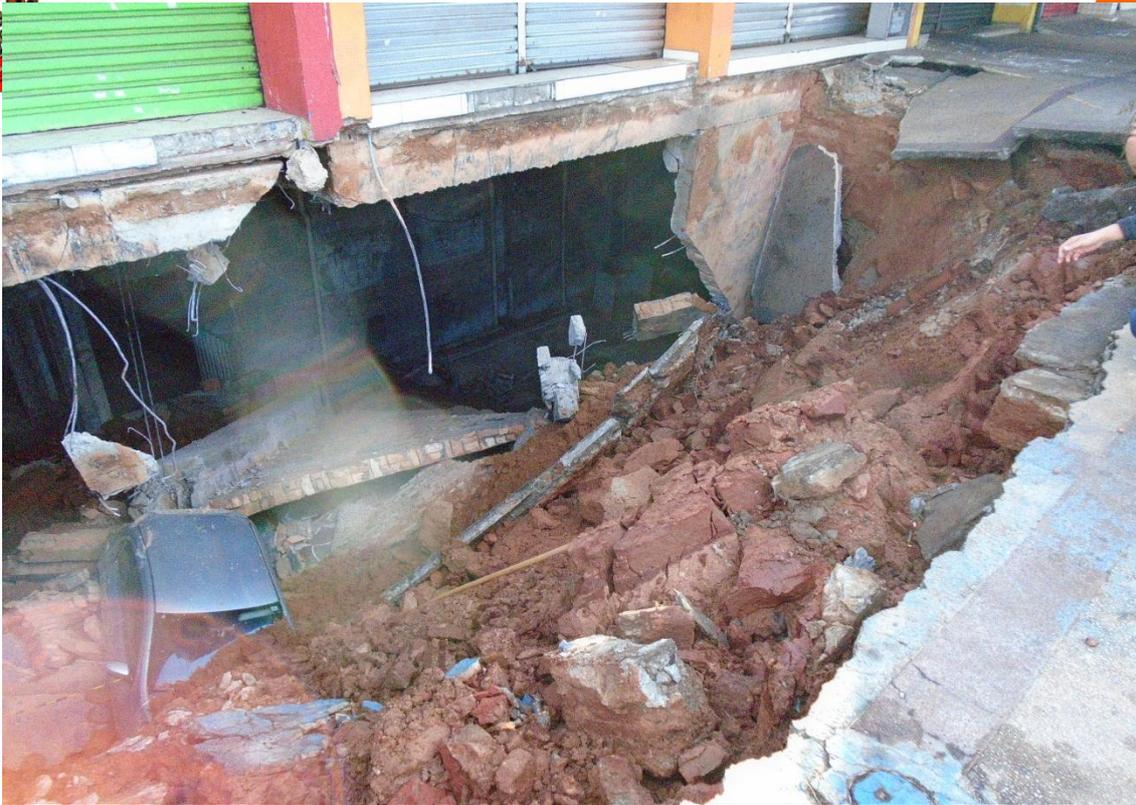
ANEXO

1º - Houve ruptura do muro de contenção do aterro abaixo da estrutura da edificação, em relação ao nível da Rua: João Pessoa, devido ao fato ocorrido o empuxo de terra se moveu, com isso as colunas de sustentação caíram horizontalmente e quase que inteiras na sua totalidade, ocasionando a perda a de suporte e sustentação da terra e o afundamento do piso de concreto (nível).

3º - Ficou constatado na vistoria, um cano de PVC, quebrado infiltrando água no local do acidente.

4º - Durante a mesma á de se relatar um movimento de retirada de terra abaixo do nível dos blocos de fundação e broca, deixando expostas às mesmas, com essa perda de terra retirada. As colunas de sustentação subsequentes da estrutura de contenção, aparentemente sofreram esforços devido ao fato ocorrido. E duas paredes no subsolo, derrubadas anteriormente.

Esta COMPDEC avaliou que, existe necessidade urgente de reconstrução da estrutura danificada. Com apresentação de laudo técnico de execução e recuperação da mesma.

A área nesse momento esta interdita para efeito de segurança dos condomínios e pessoas civis. A Defesa Civil interditou uma mão da rua para segurança, solicitou fechamento com tapume a área.

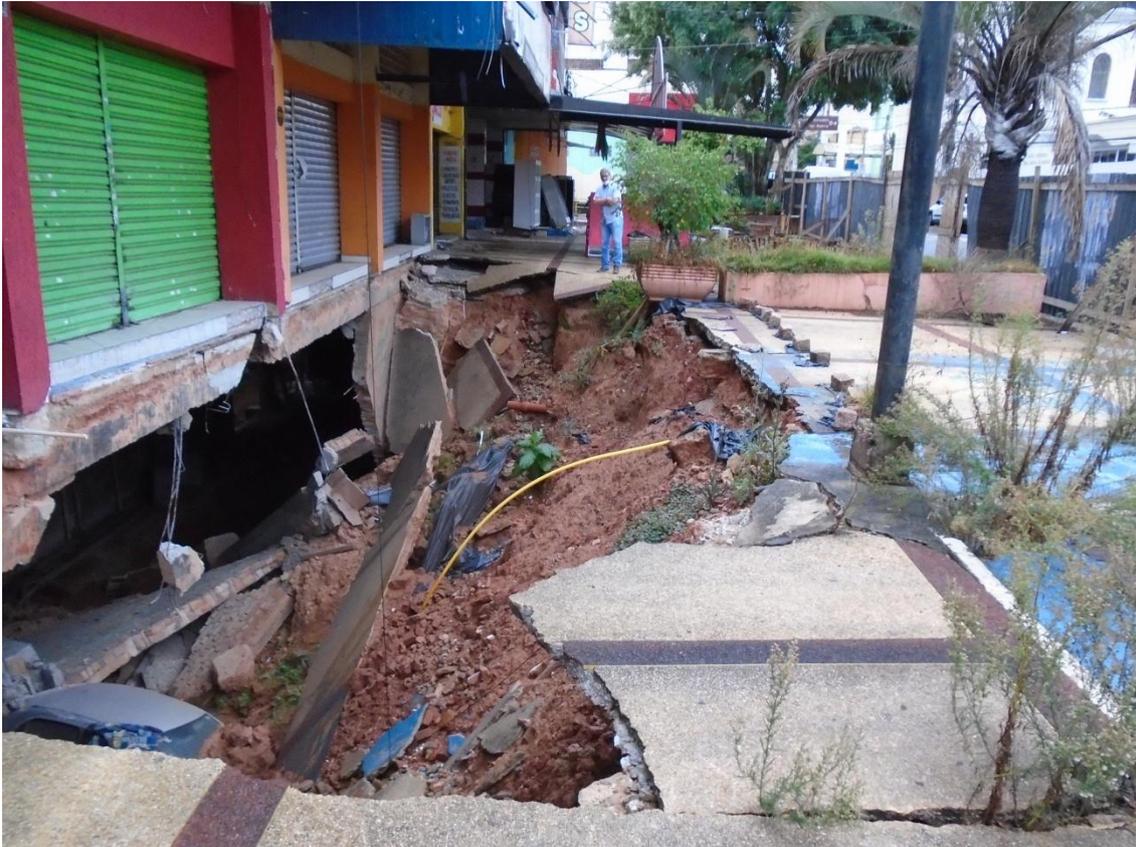
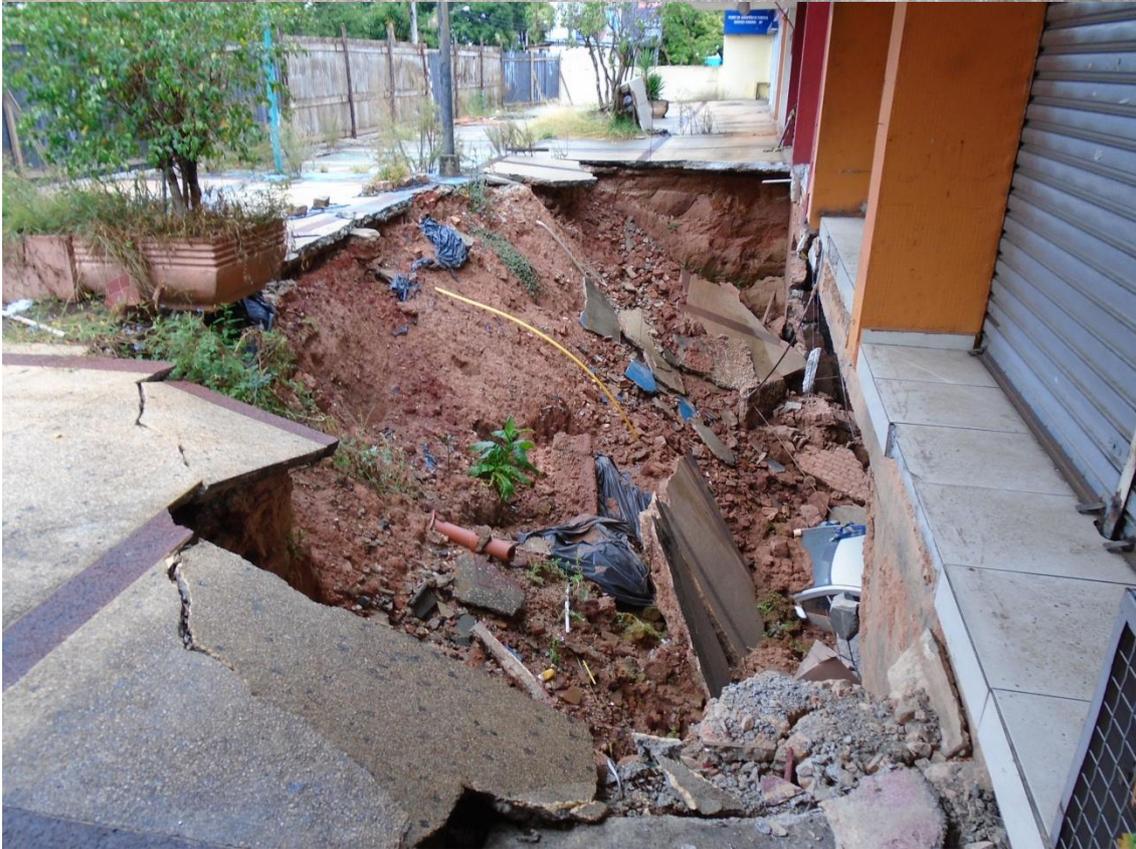
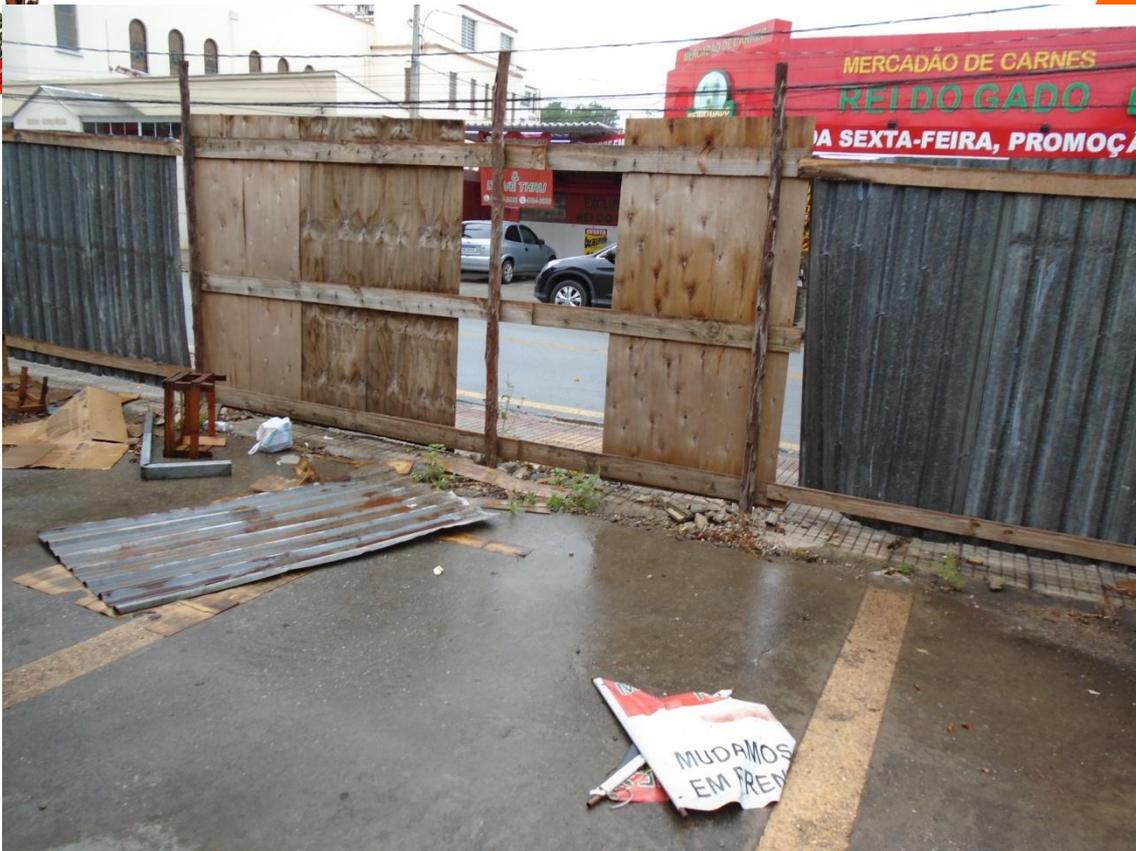
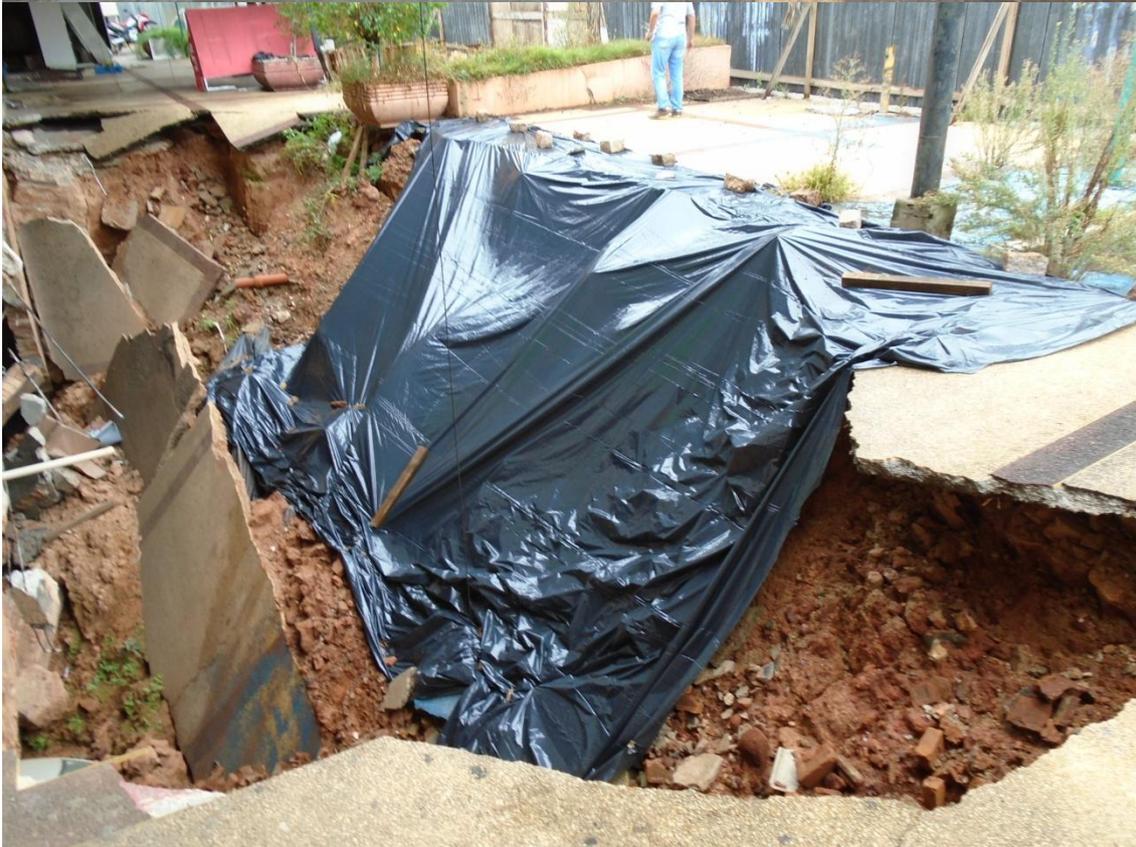
ANEXO

Efetuada vistoria no local citado, esta COMPDEC constatou que o processo de erosão e deslizamento na área do estacionamento em frente ao mesmo, aumentou com a indefinição dos procedimentos executivos de manutenção para o local, continua abandonado sem definição executiva para o mesmo.

Observamos que aumentou um pouco a queda do muro abaixo da estrutura colapsada (queda), observamos também que alguns tapumes de fechamento estão abertos deixando o local exposto a invasão de curiosos.

Esta COMPDEC avalia que, pela indefinição nos processos de recuperação ou demolição da estrutura, estão aumentando a instabilidade do local.

Foi colocada novamente lona plástica no processo de deslizamento, para se tentar atenuar que o talude fique exposto a intempéries, aumentando o processo para direção da área publica (calçada e rua).

Sugere-se que os proprietários sejam intimados a recuperar o tapume e definir procedimentos na estrutura.

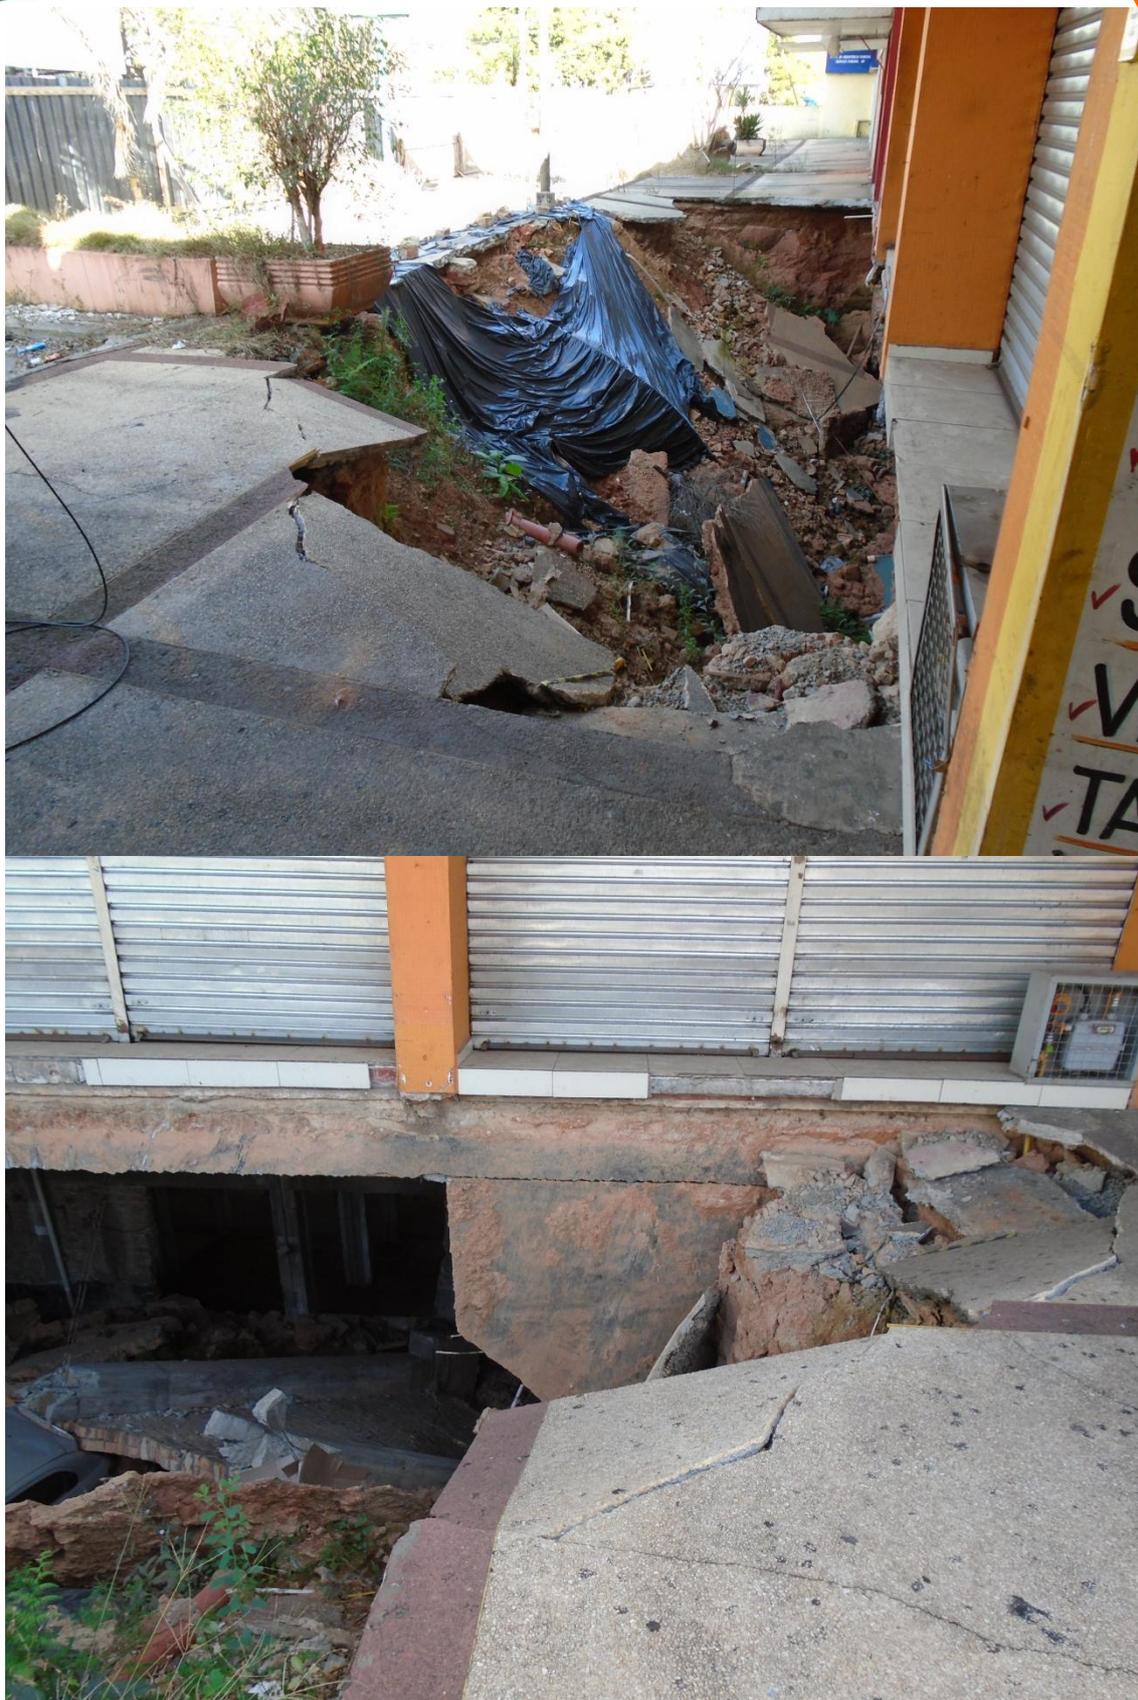
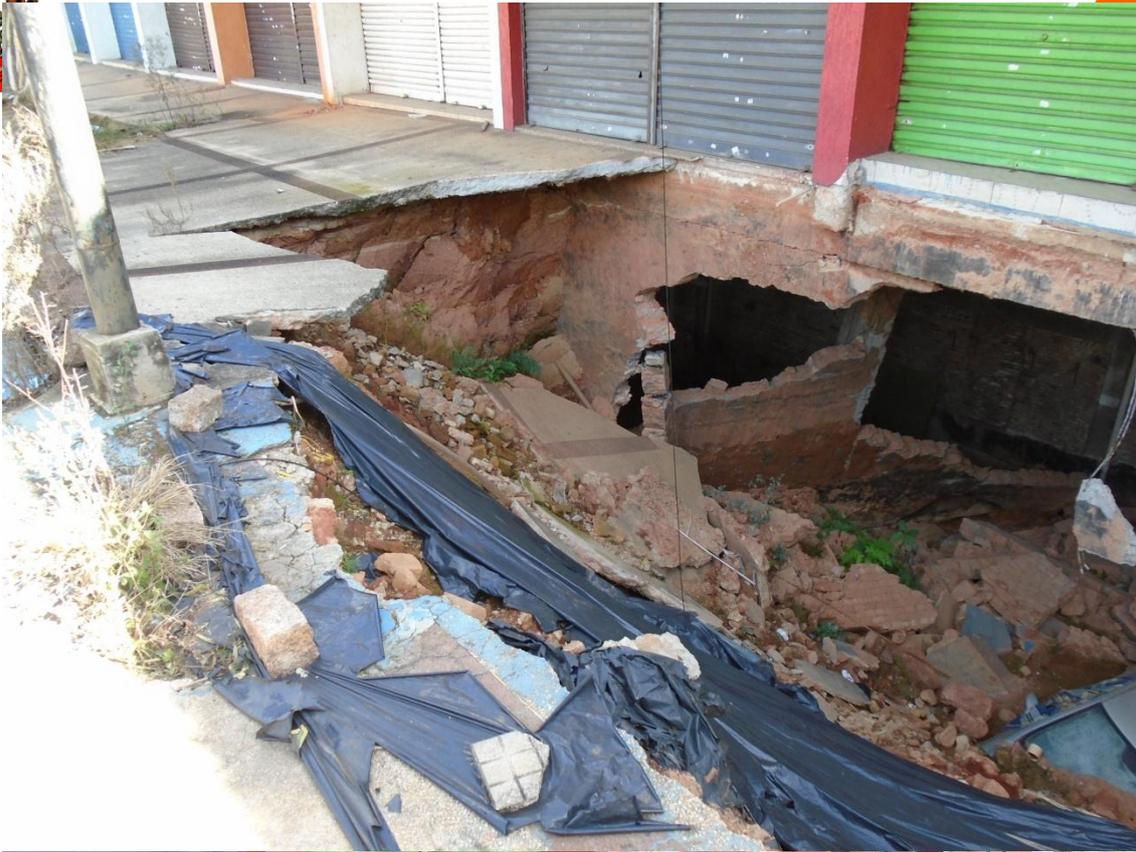
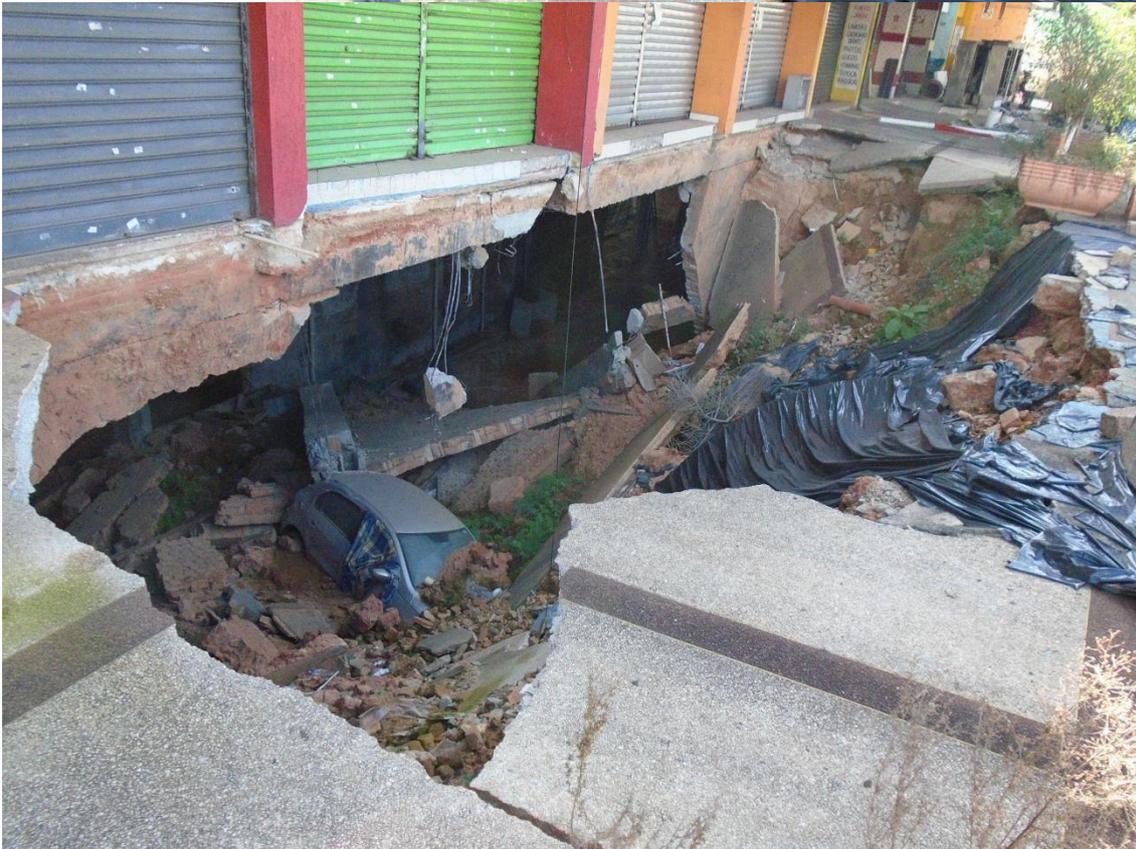
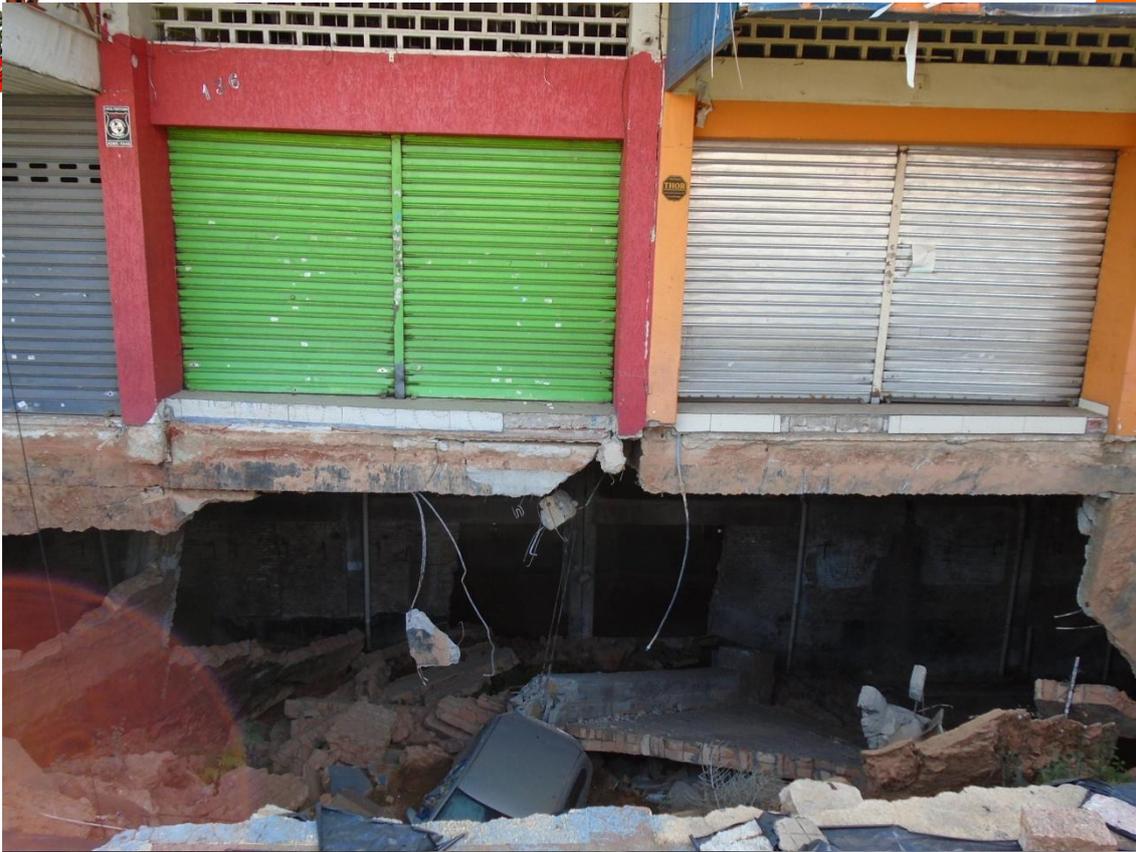
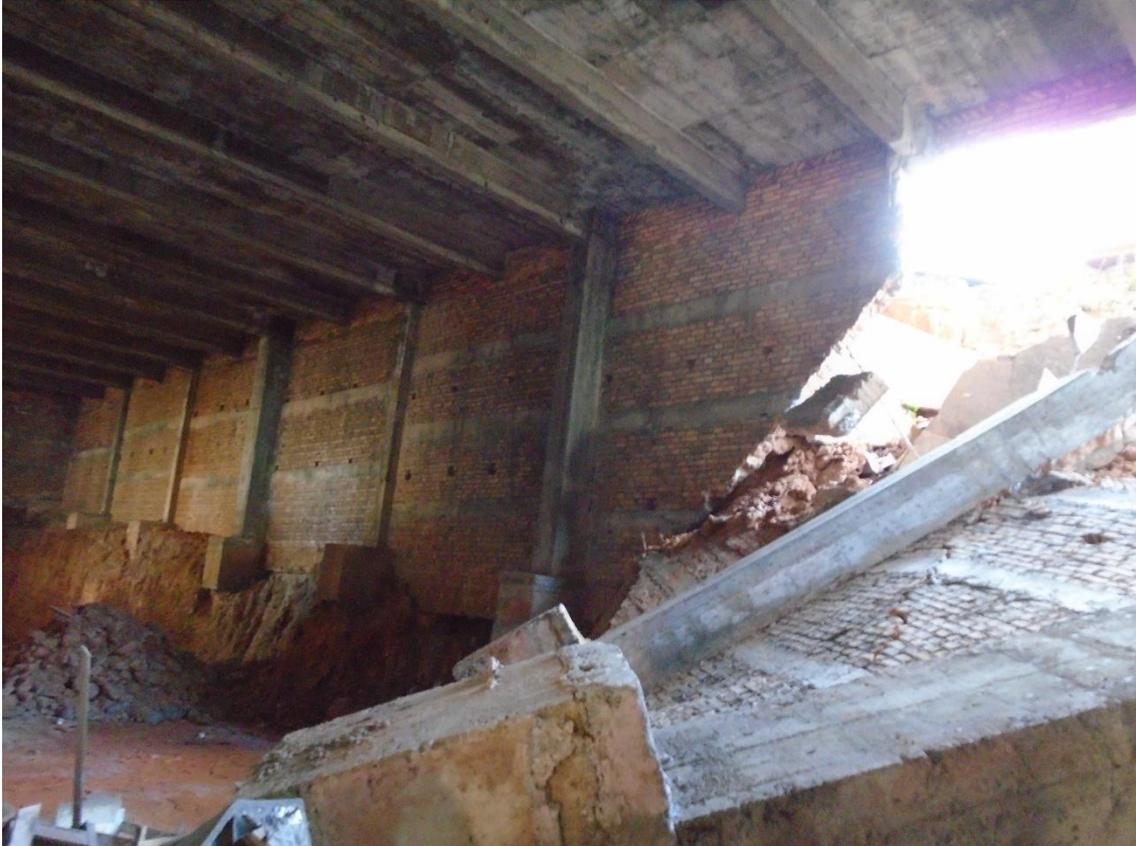
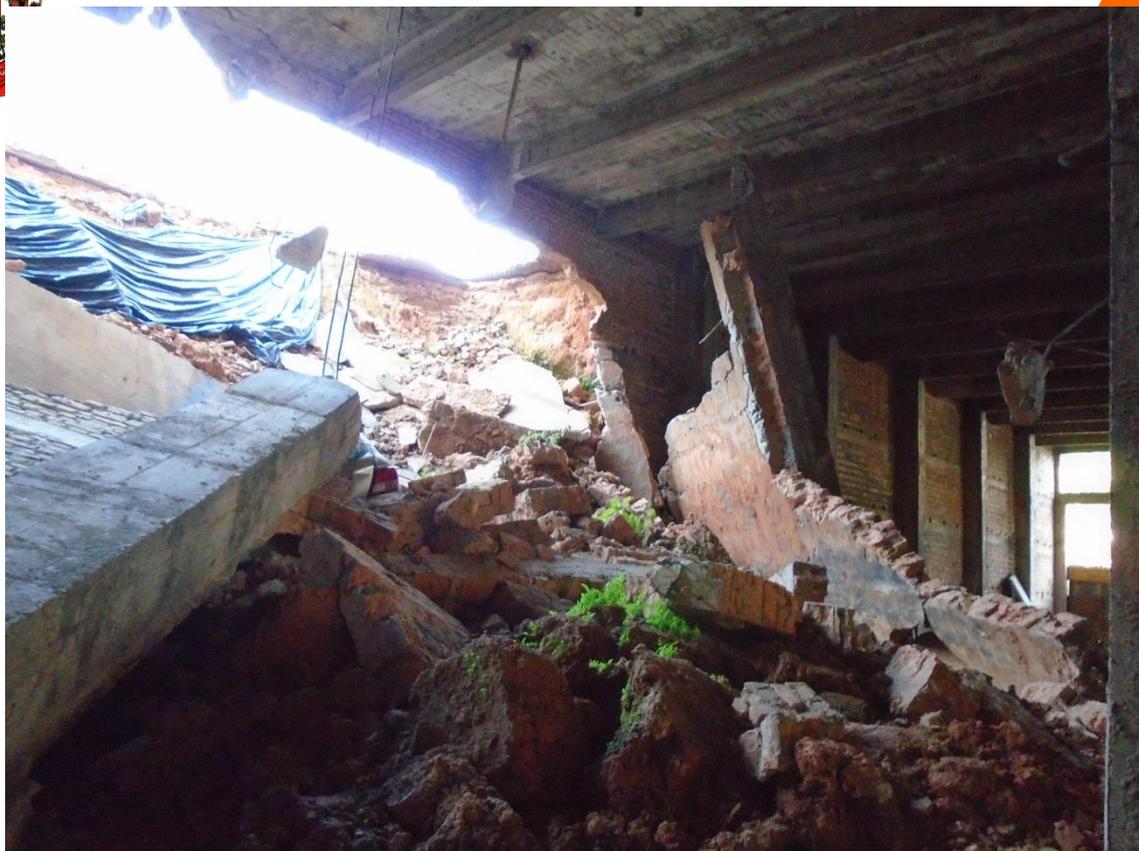
ANEXO

Efetuada vistoria no local citado, esta COMPDEC constatou que a estrutura do mesmo permanece sem manutenção desde o ocorrido.

Observamos aumento da erosão no passeio com a divisa da edificação onde houve a patologia do colapso, com isso observamos aumento de trincas no passeio, próximo a área colapsada.

Observamos aumento das espessuras nas trincas locais, com relação ao vigamento do local já colapsado sem apoio.

Esta COMPDEC avalia que, há estrutura esta sem qualquer execução de reparos no local, com problemas desde o ocorrido.

Portanto a interdição da mesma será mantida, com a continuidade do local fechado e isolado com tapumes.
