**PREFEITURA DA ESTÂNCIA TURÍSTICA DE SÃO ROQUE
COORDENADORIA MUNICIPAL DE PROTEÇÃO E DEFESA CIVIL
COMPDEC**

MEMORANDO/COMPDEC Nº 017/2022.

Assunto: Operação de Chuvas de Verão 2022/2023.

RELATÓRIO DE VISTORIA Nº 088/2021

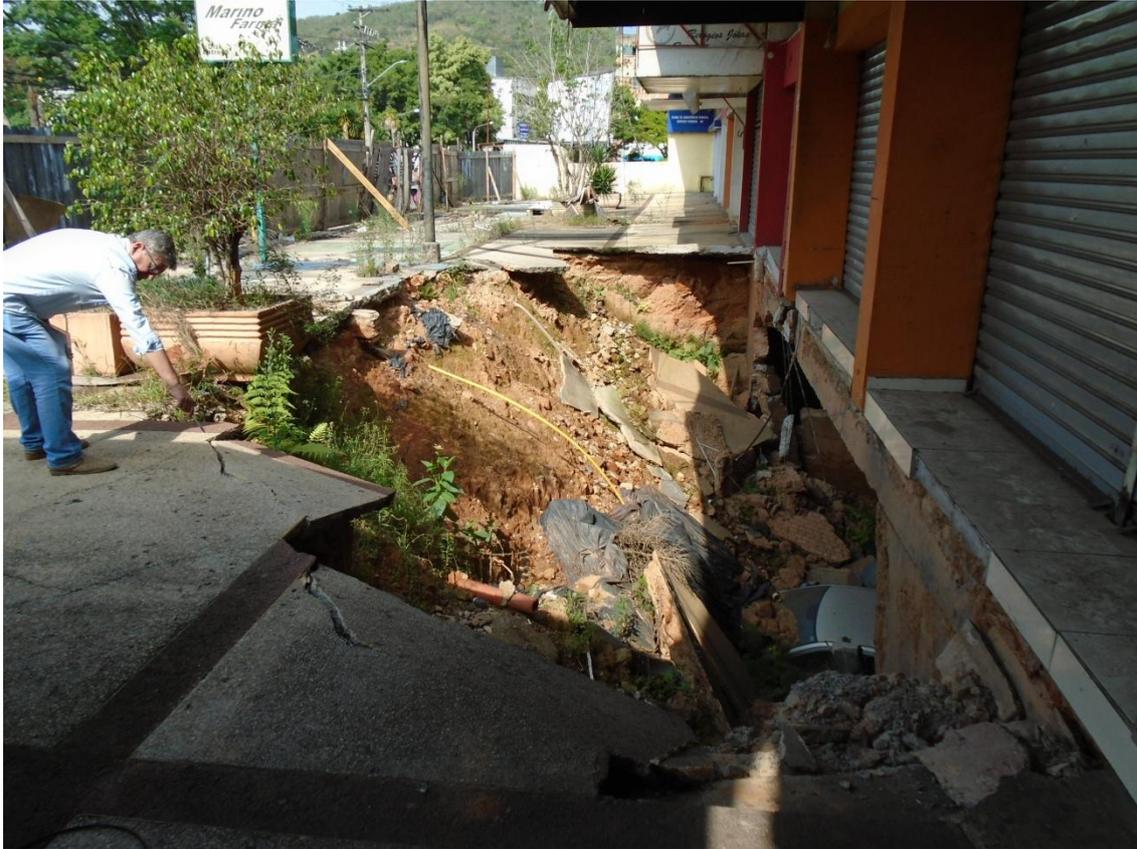
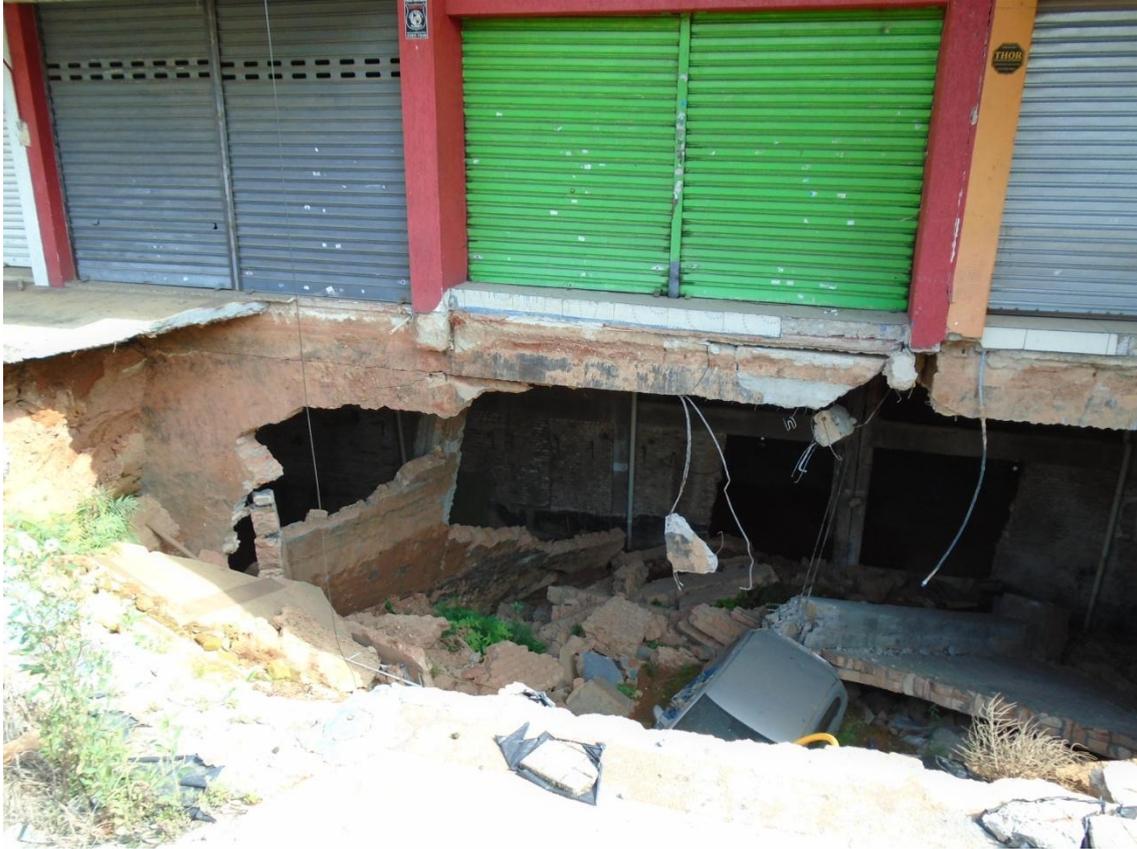
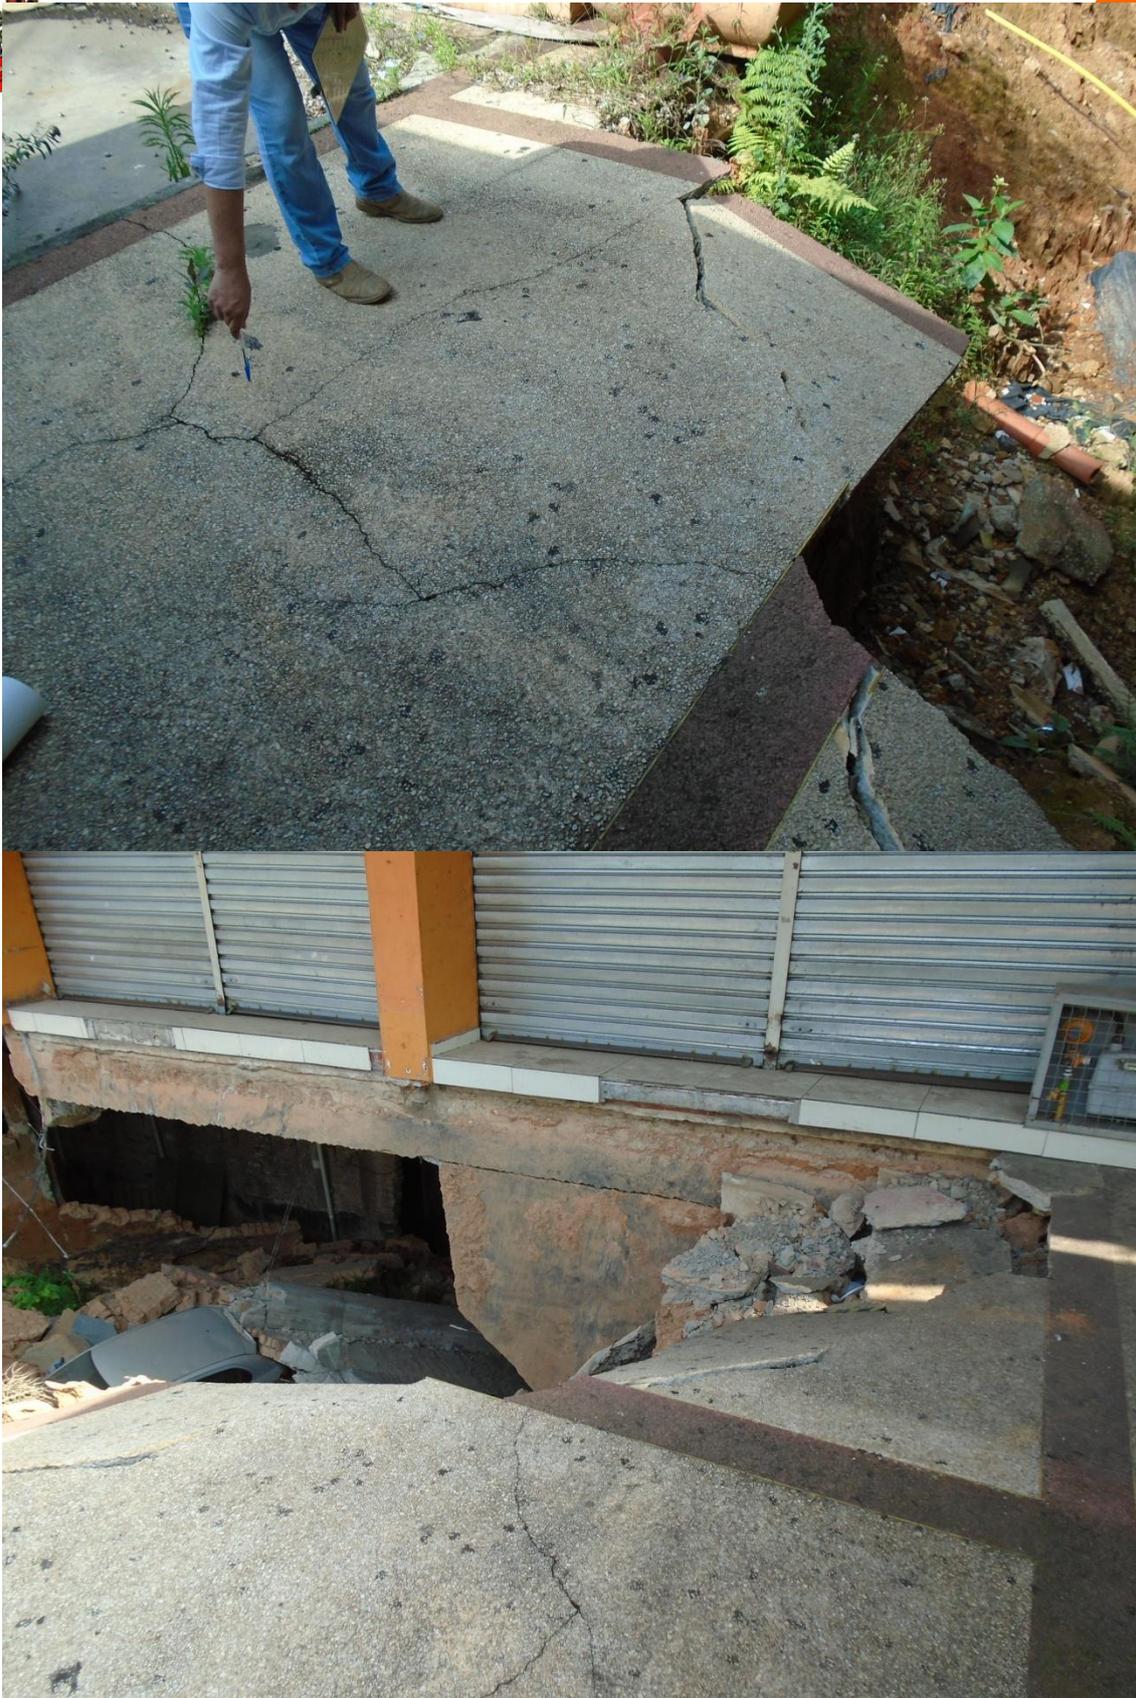
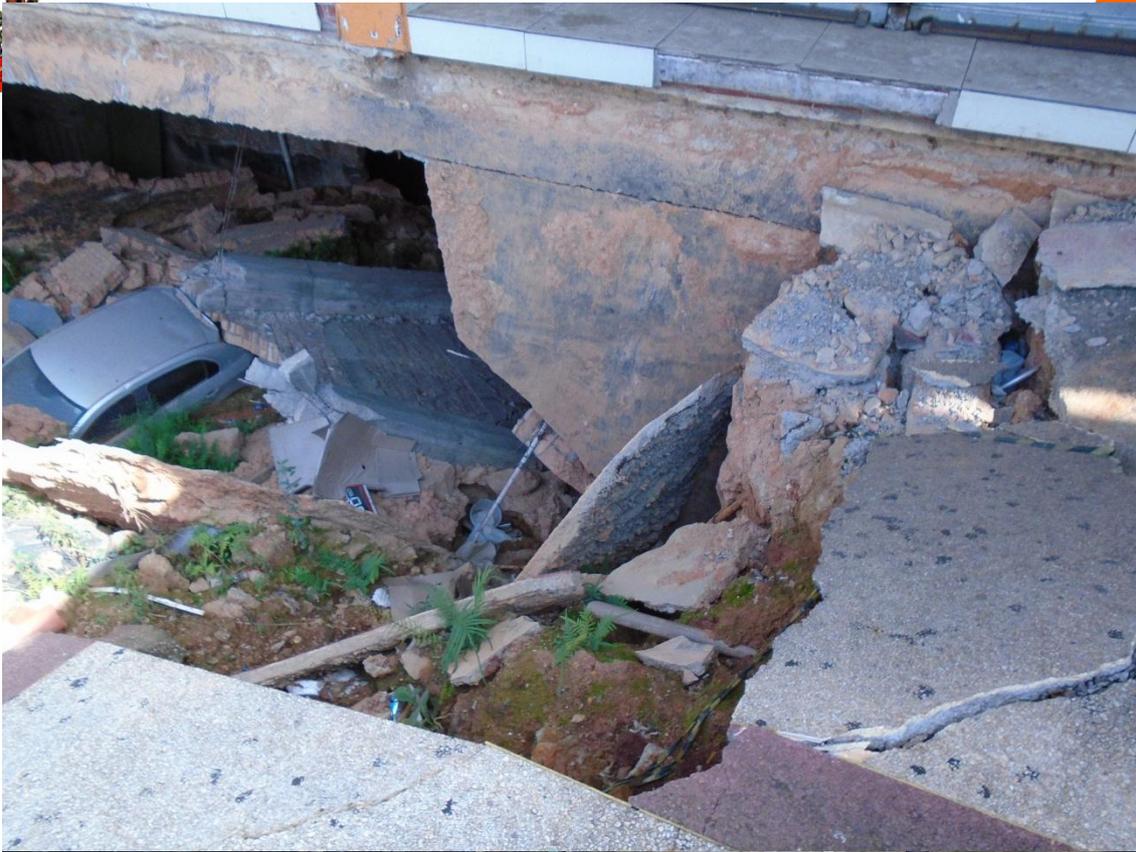
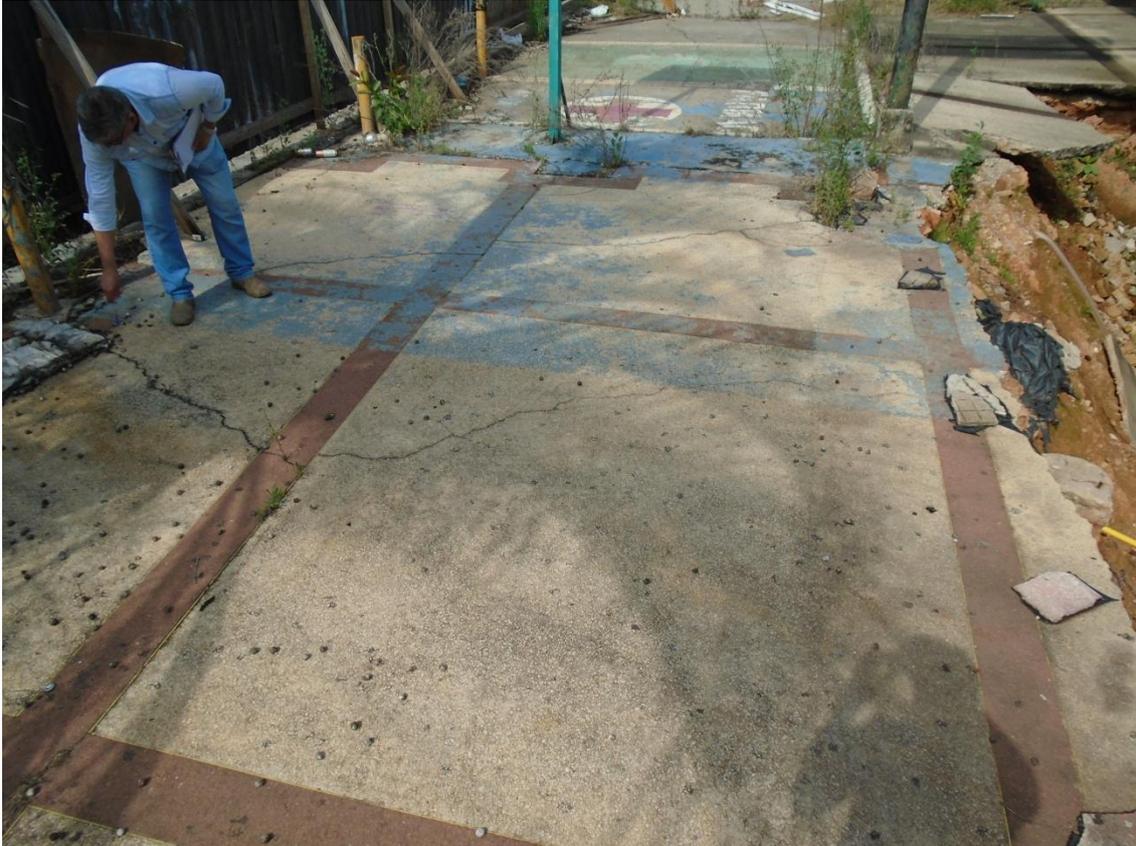
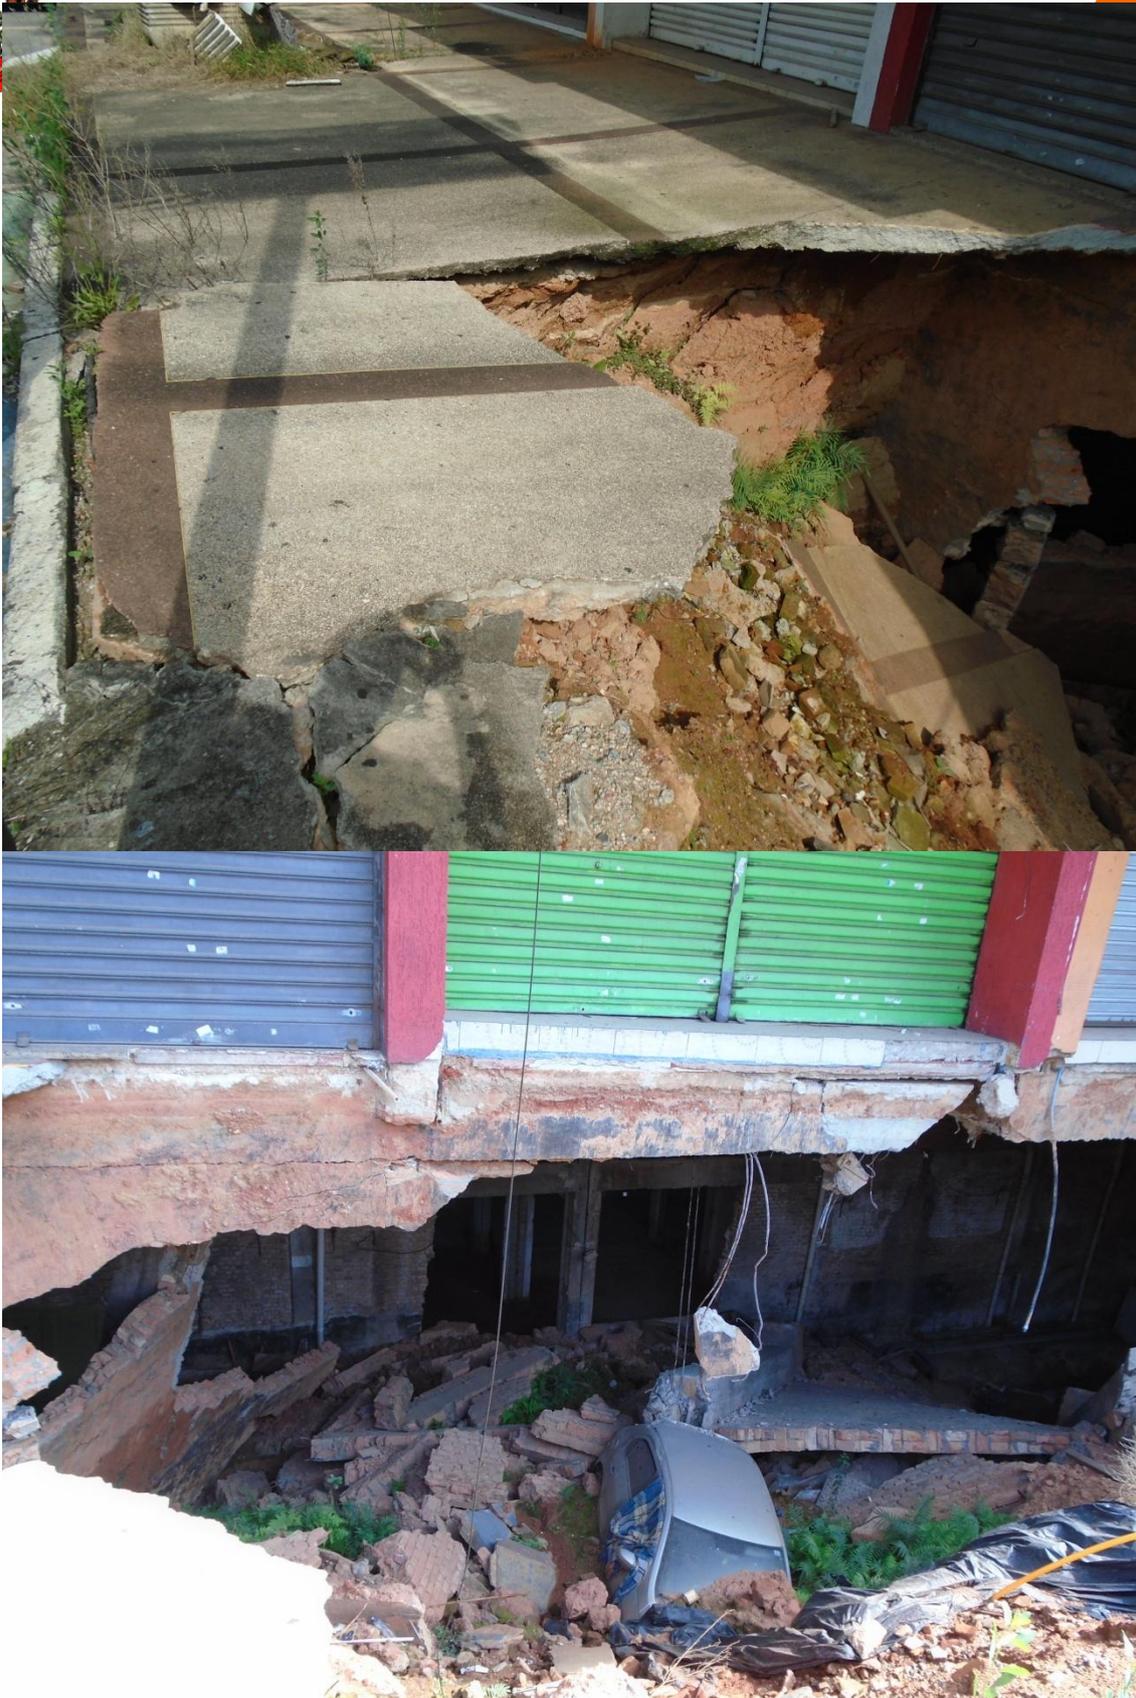
ANEXO

Efetuada vistoria no local citado, esta COMPDEC constatou que a estrutura colapsada permanece sem manutenção alguma, segue abandonada.

Observamos aumento das erosões do calçamento próximo ao buraco aberto desde o colapso do mesmo, observamos trincas no passeio e colapso do mesmo aumentando sua área aberta, indo em direção a área publica(passeio).

Observamos que a lona colocada para atenuar á intempéries de forma direta já saiu varias vezes, apesar da tentativa de atenuar o problema com a lona plástica.

Esta COMPDEC avalia que os processos patológicos na estrutura sem qualquer manutenção, continuam aumentando os processos patológicos evolutivos ao restante da estrutura e calçamento.

Sugere-se em caráter de urgência, ações de mitigação no local para não causarem danos maiores á área publica e principalmente em vidas humanas.
