**PREFEITURA DA ESTÂNCIA TURÍSTICA DE SÃO ROQUE
COORDENADORIA MUNICIPAL DE PROTEÇÃO E DEFESA CIVIL
COMPDEC**

MEMORANDO/COMPDEC Nº 017/2022.

Assunto: Operação de Chuvas de Verão 2022/2023.

RELATÓRIO DE VISTORIA Nº 088/2021

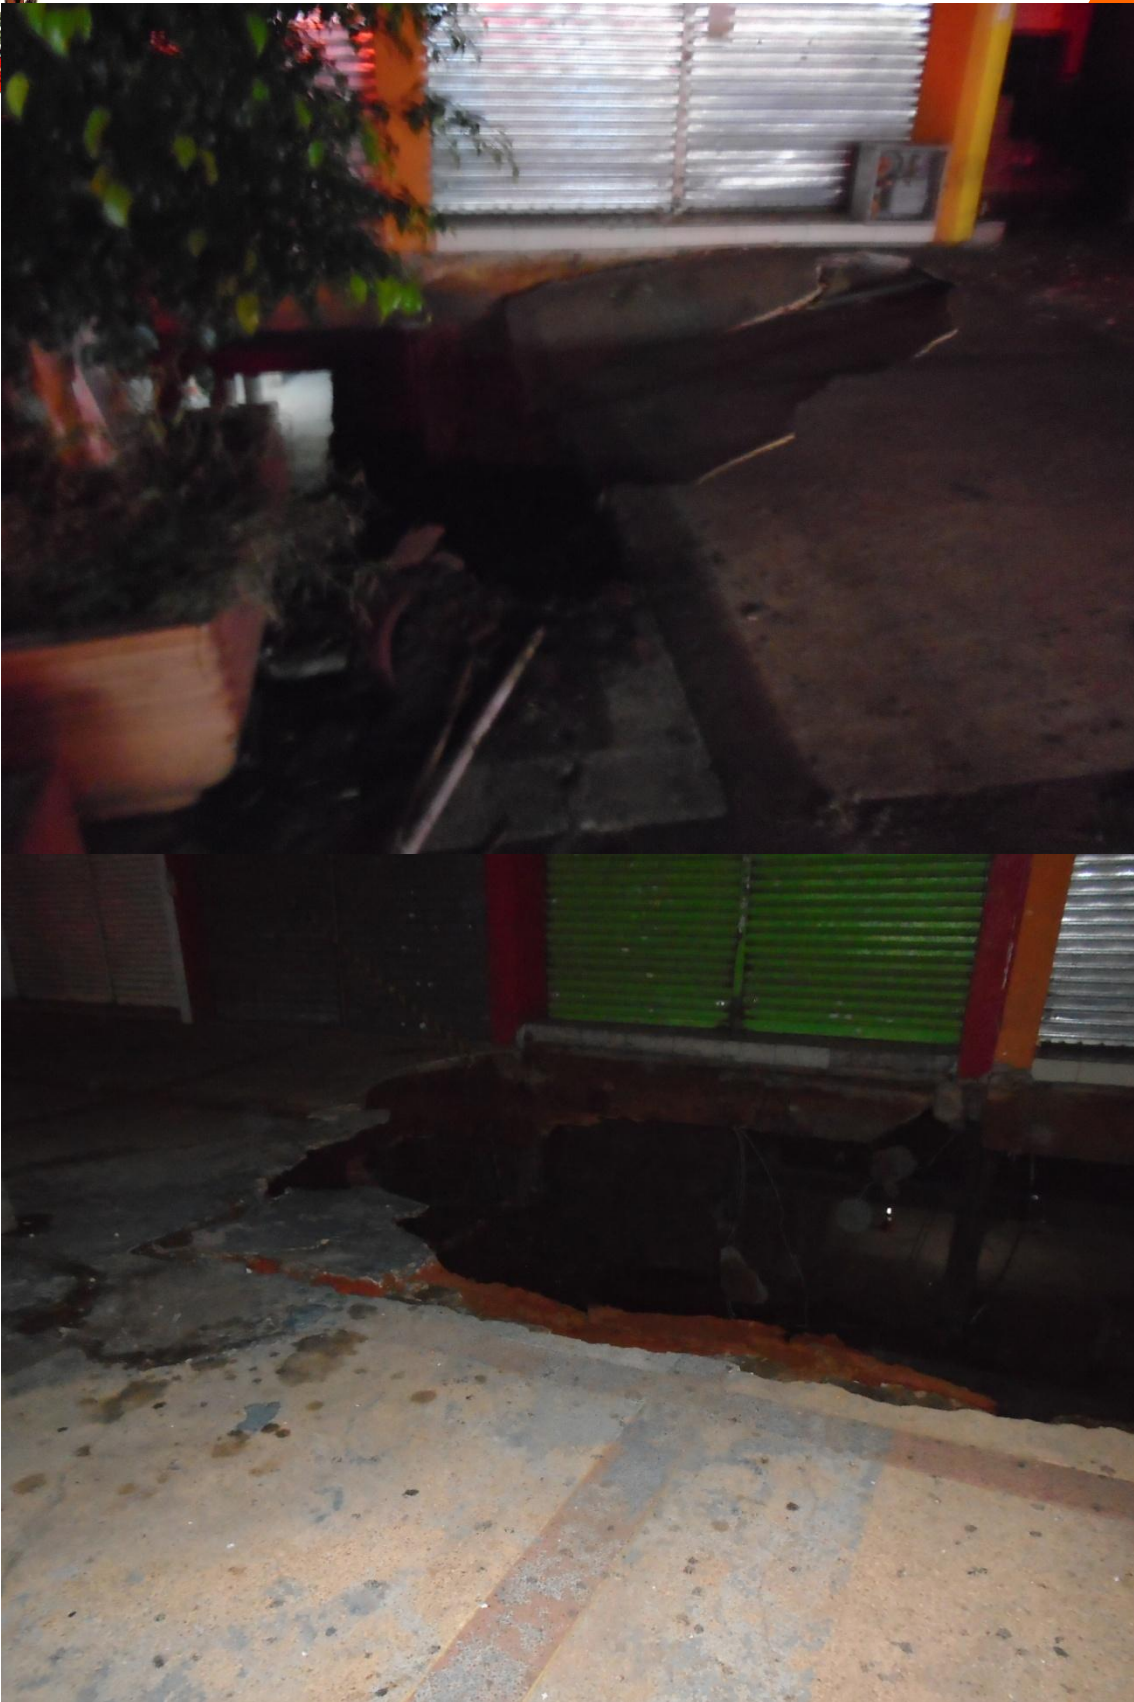
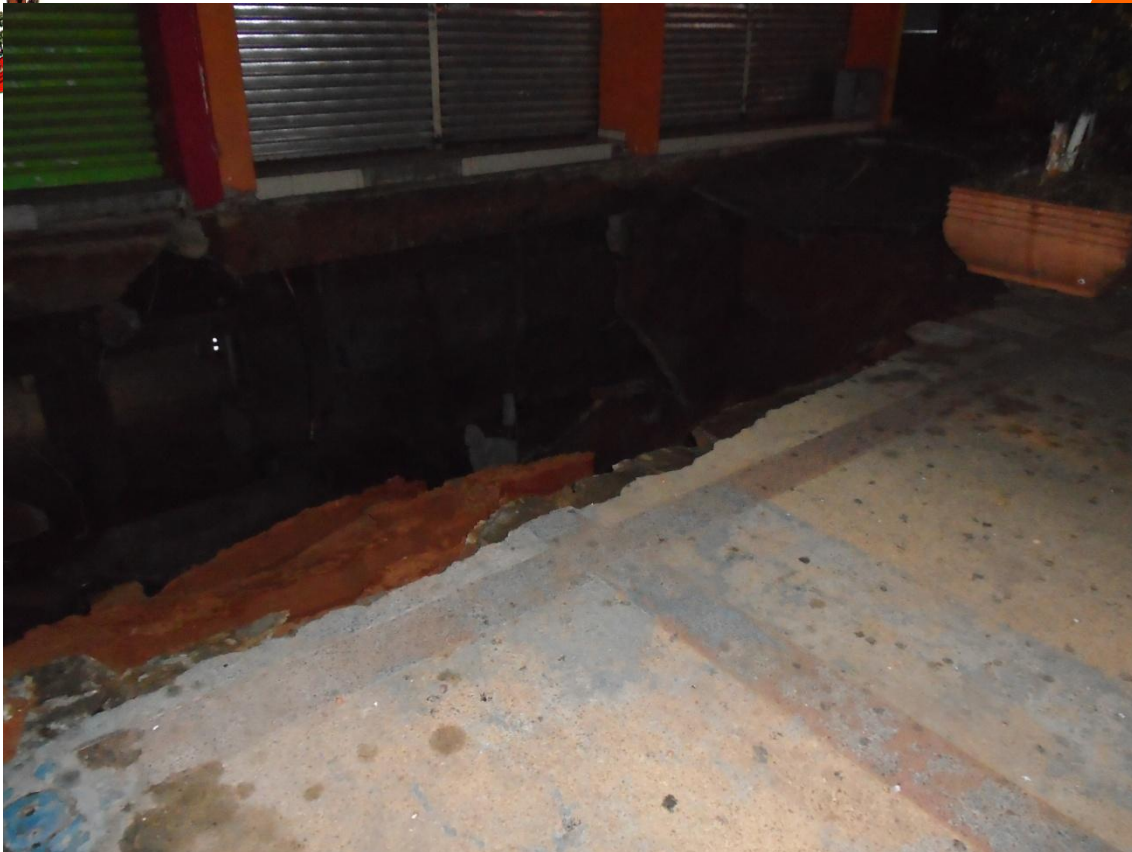
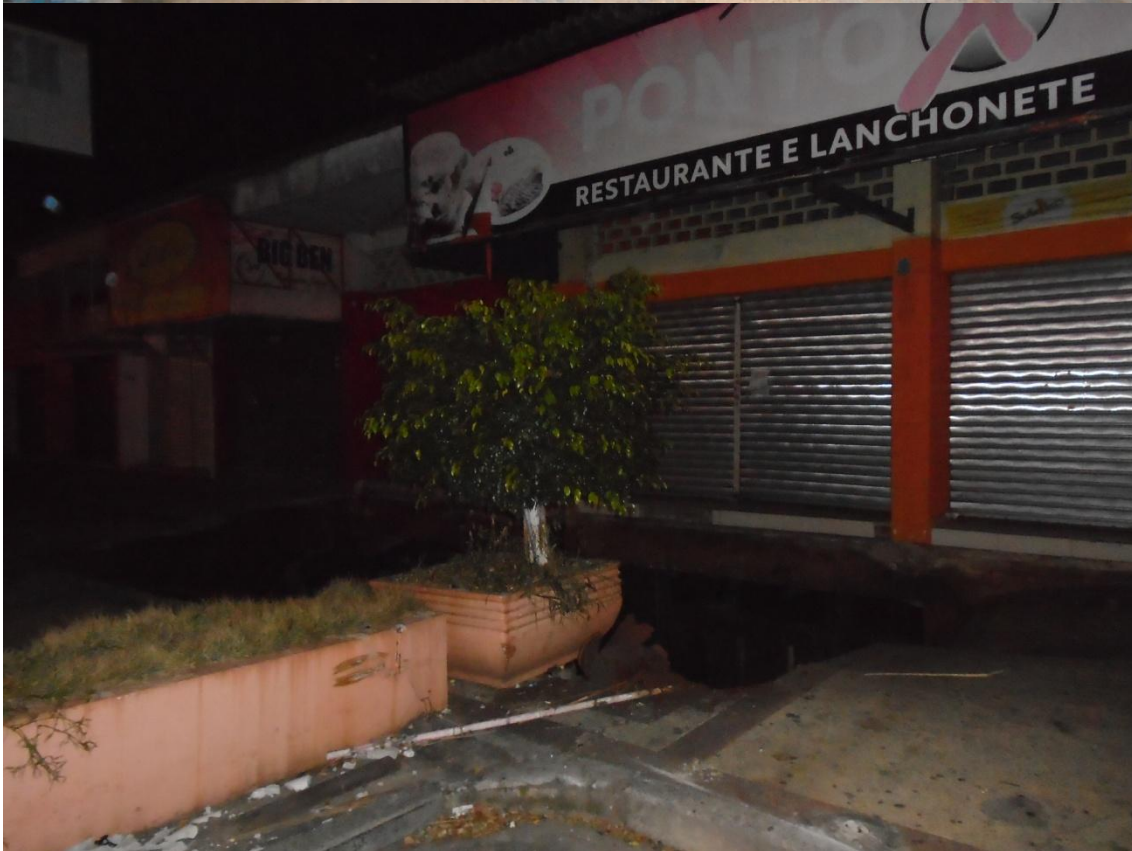
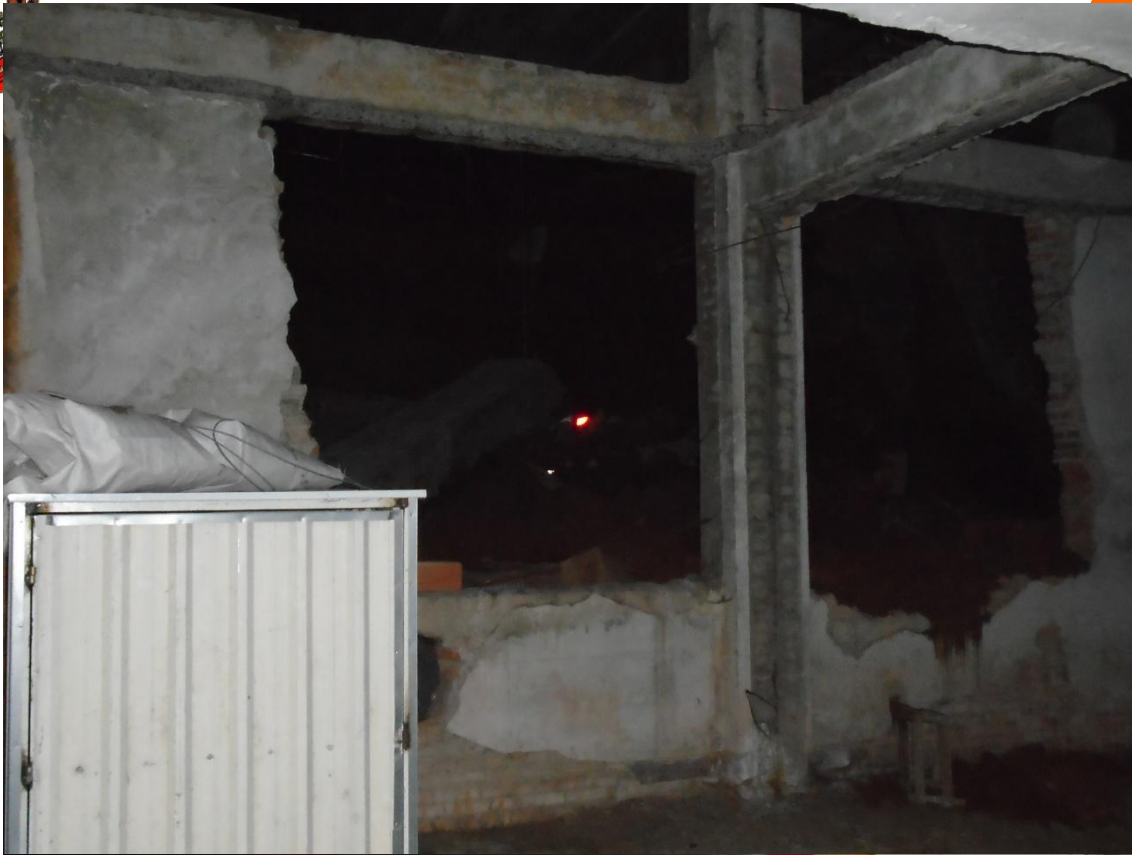
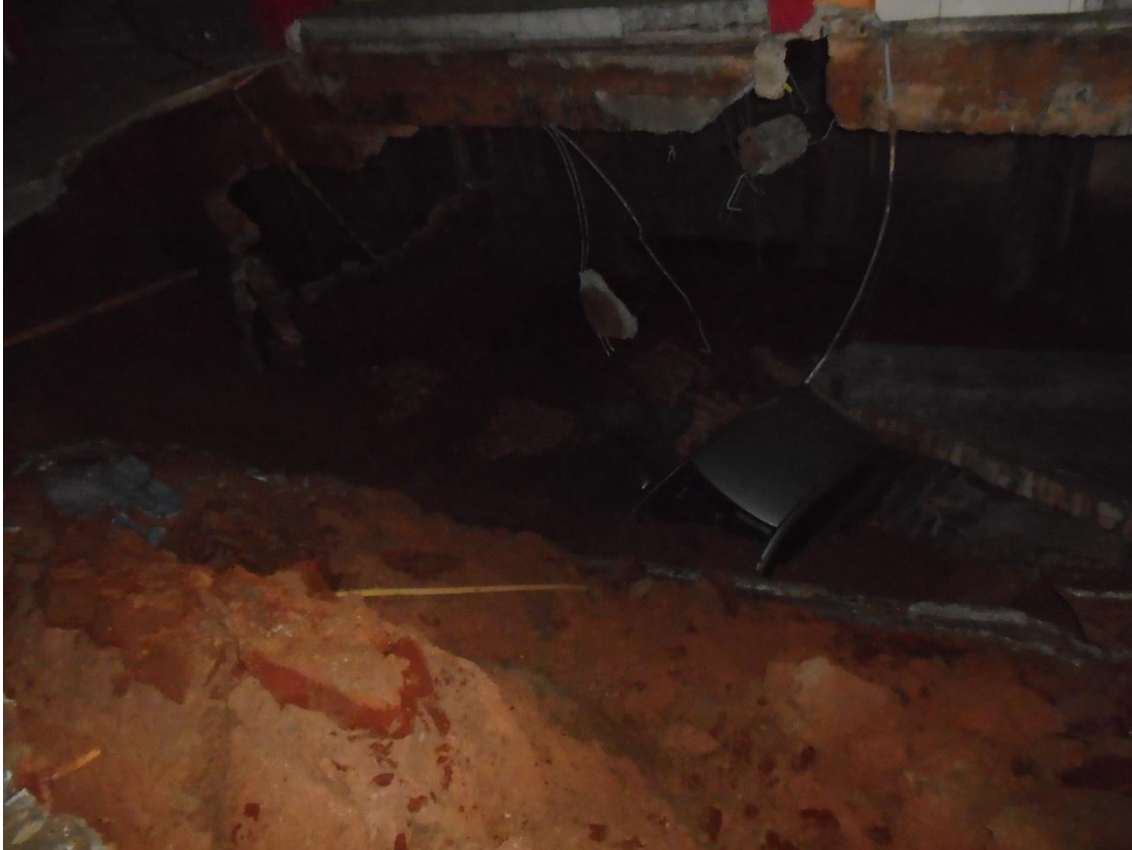
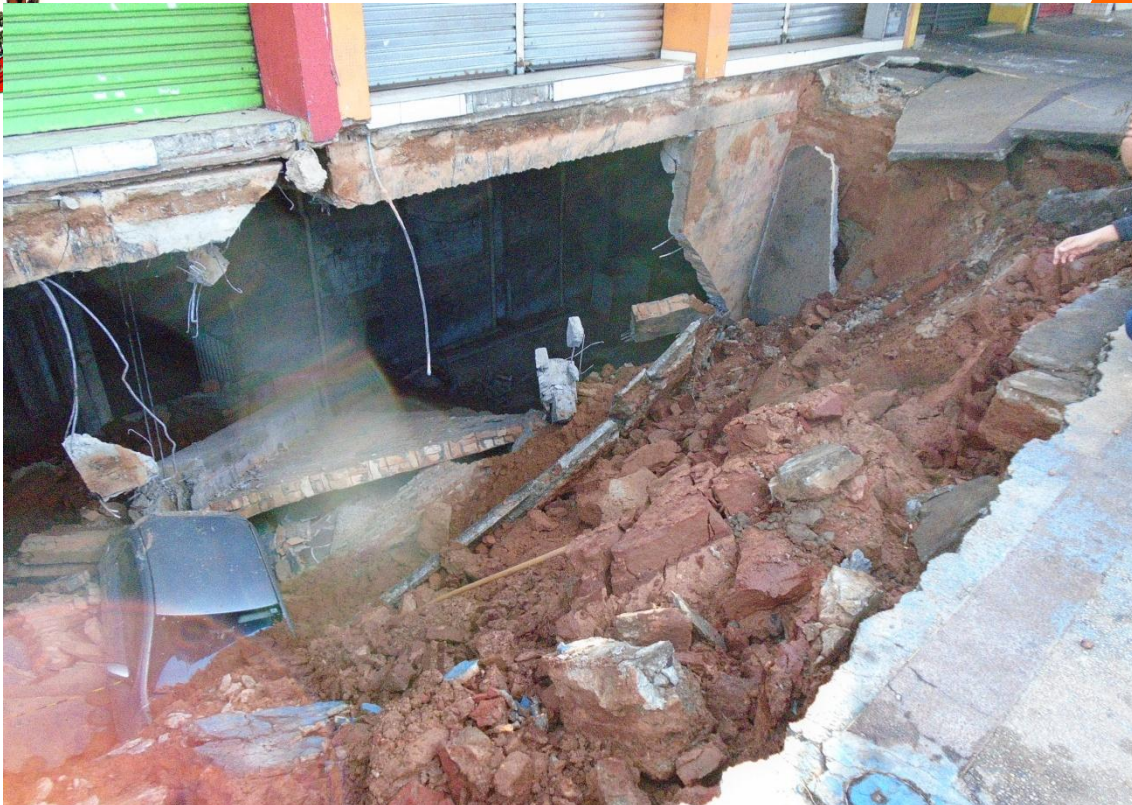
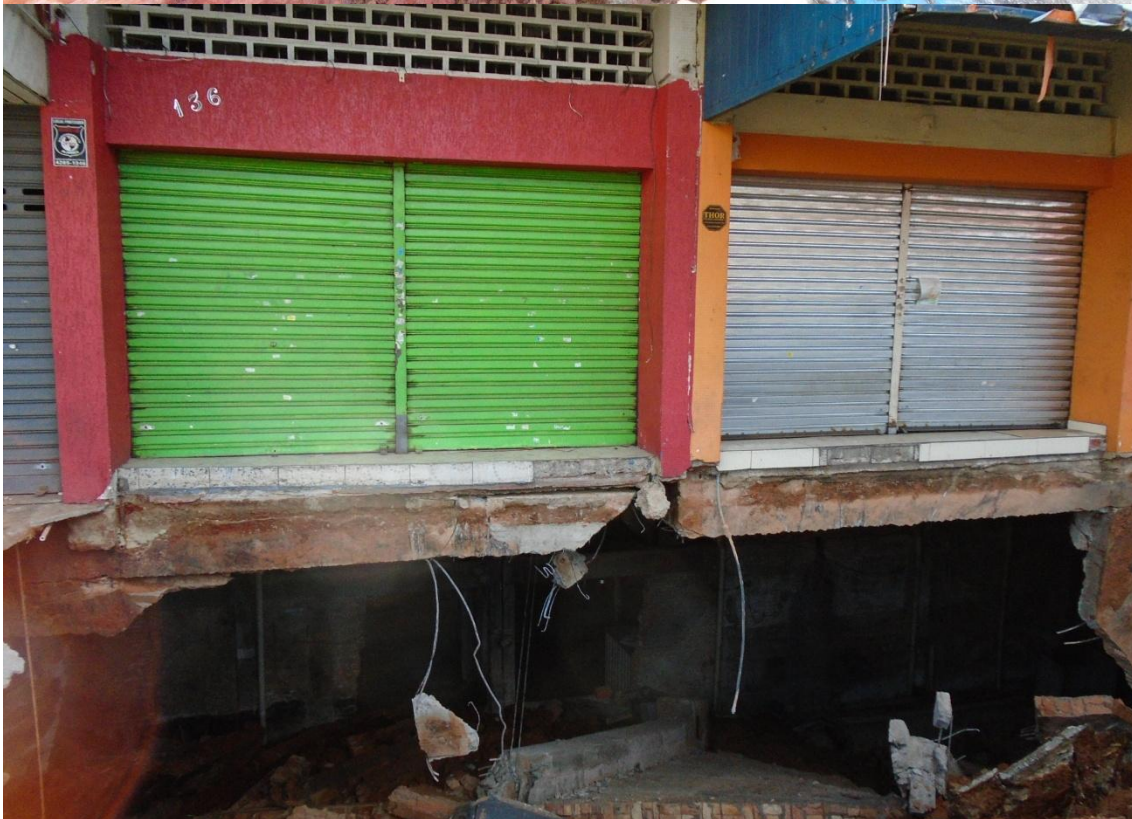
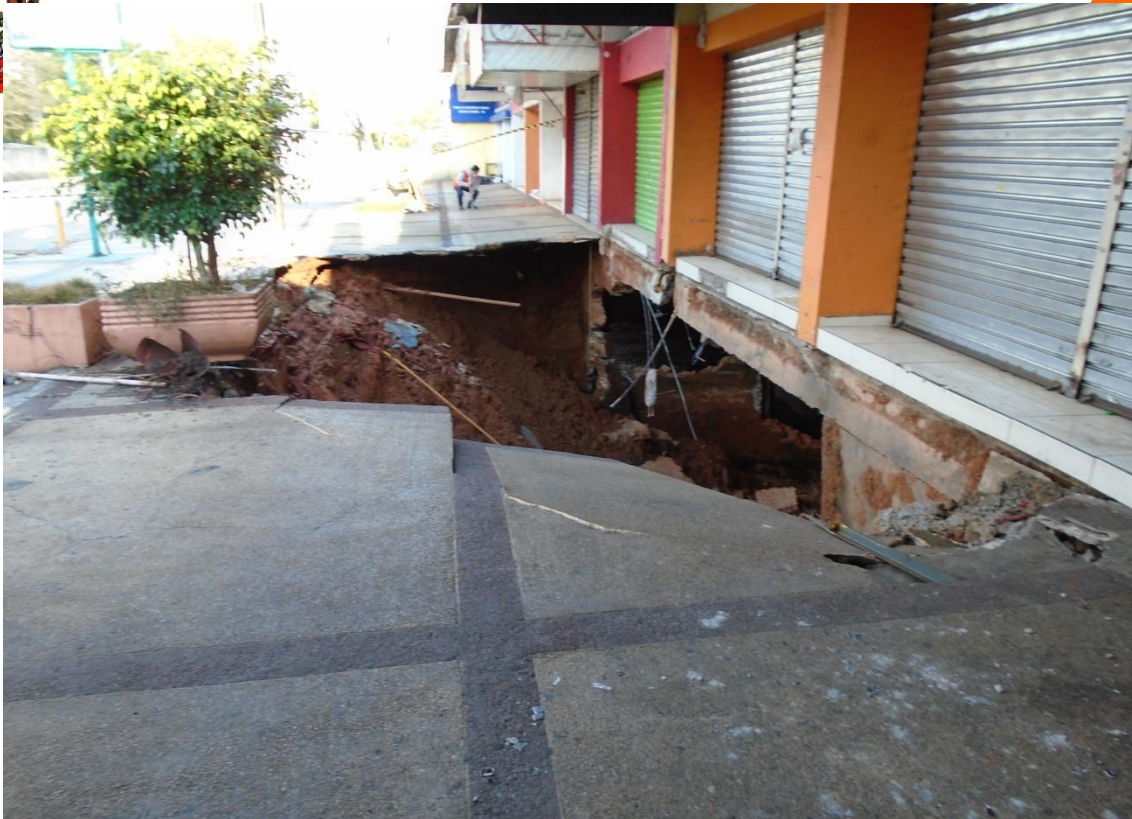
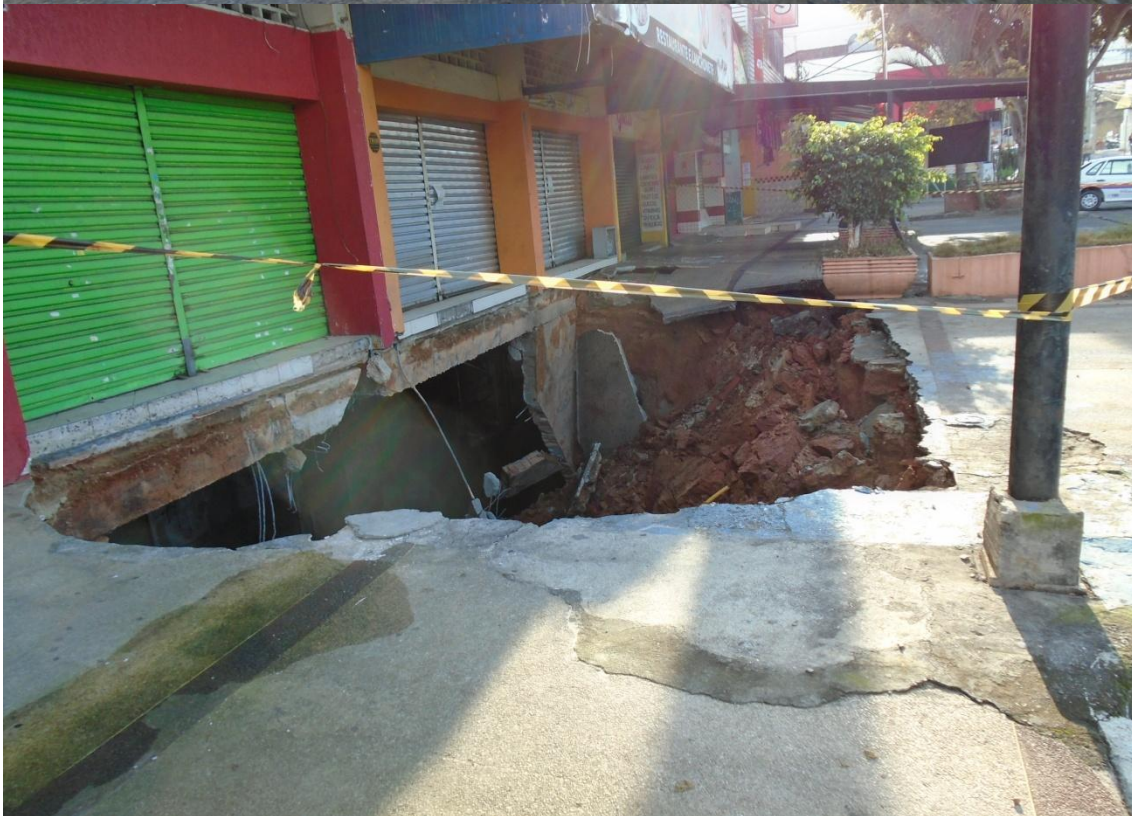
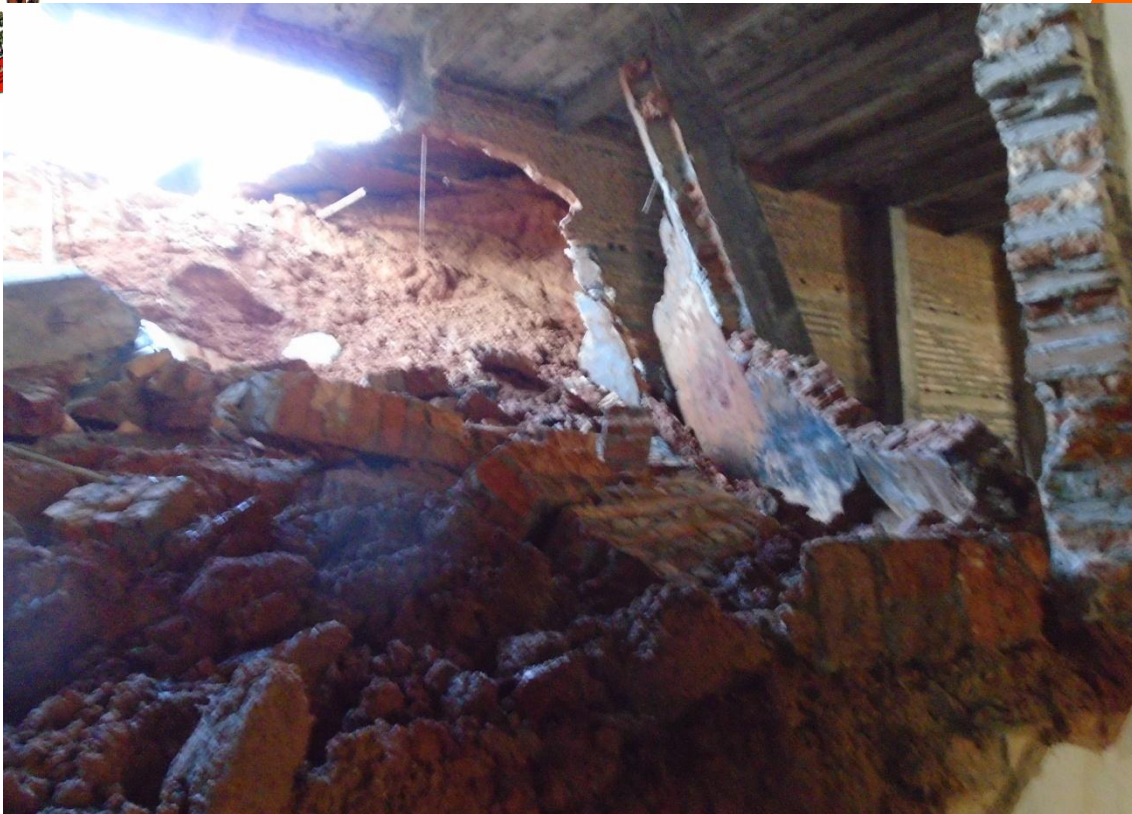
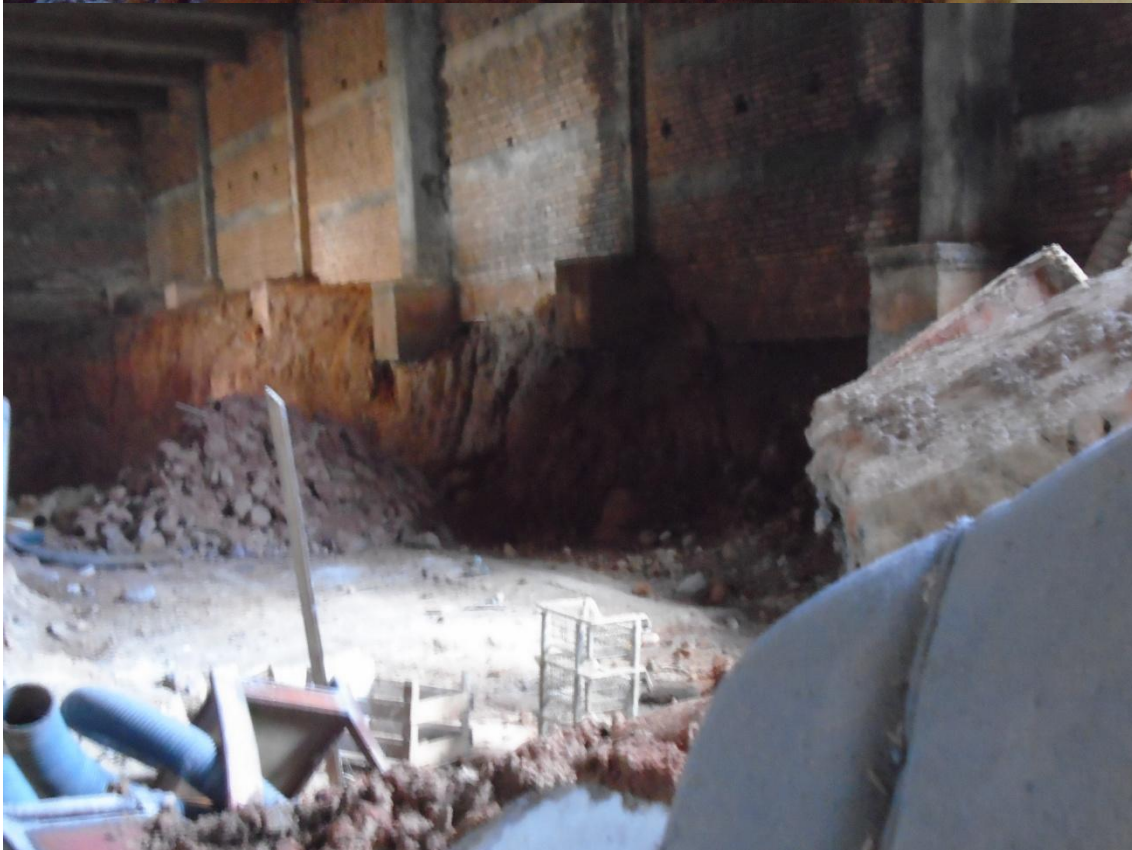
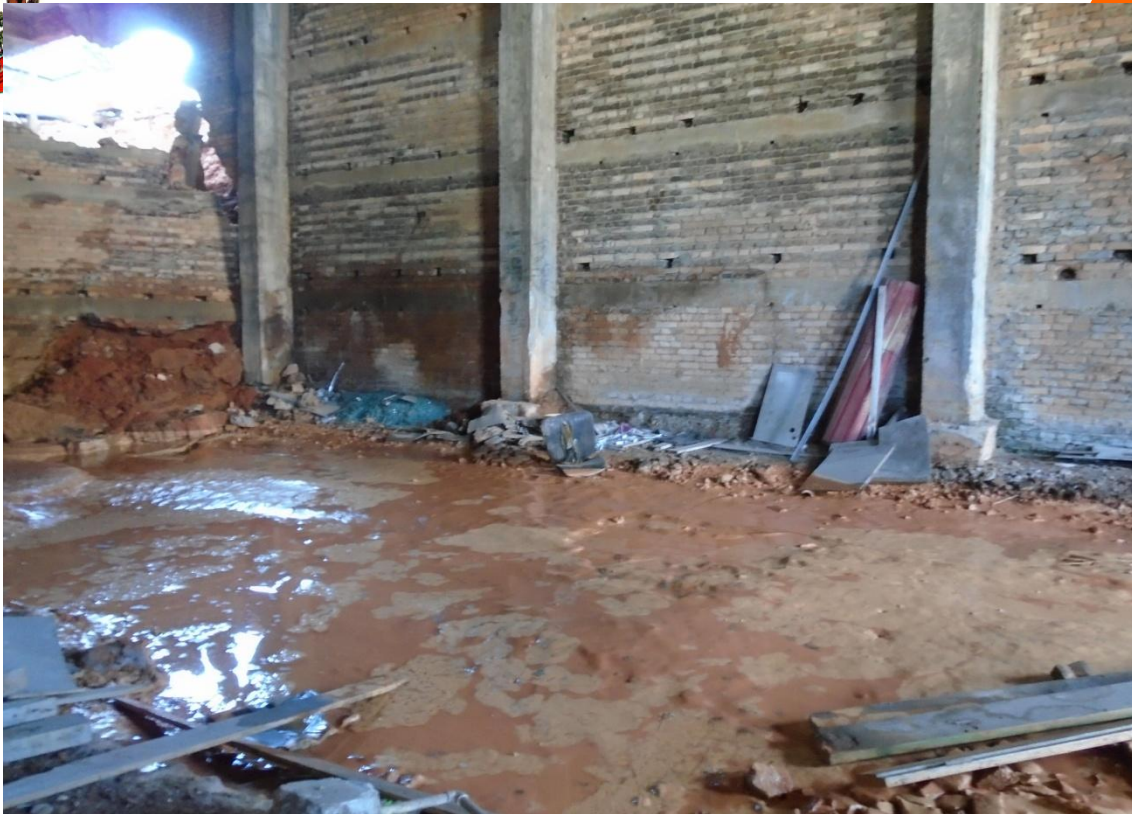
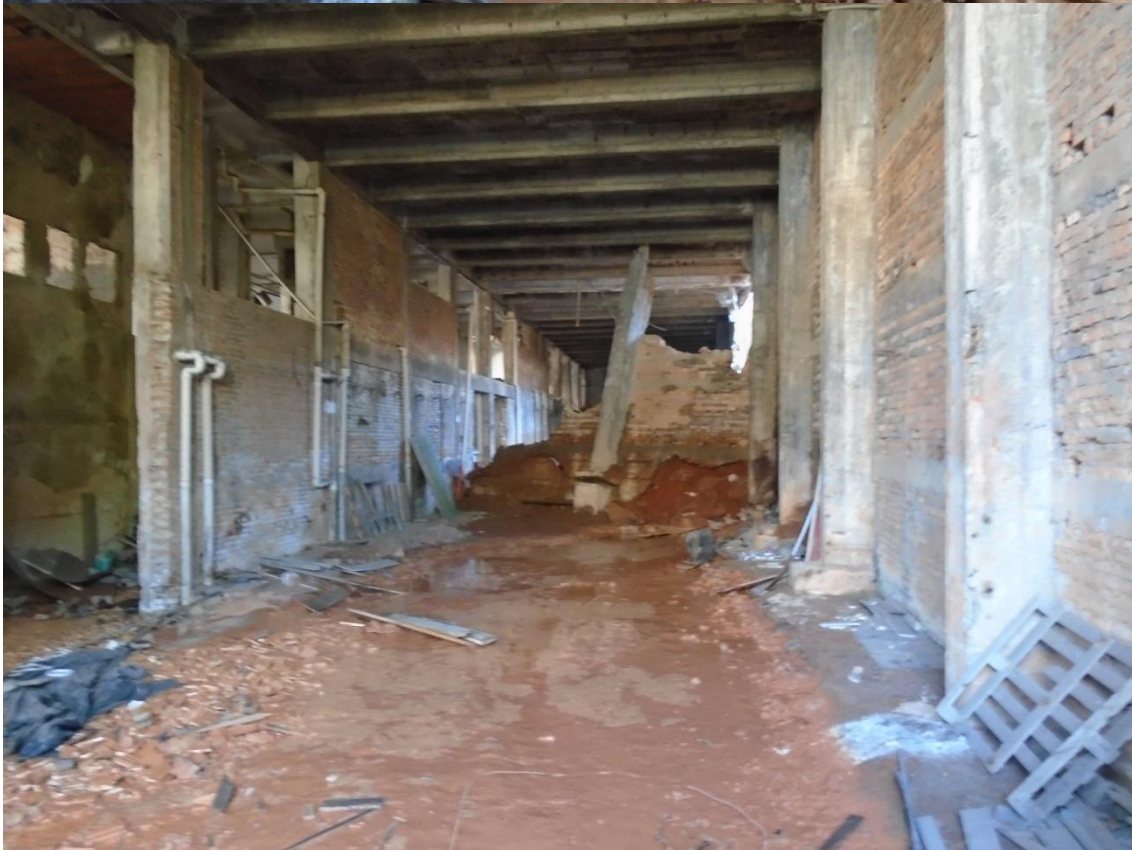
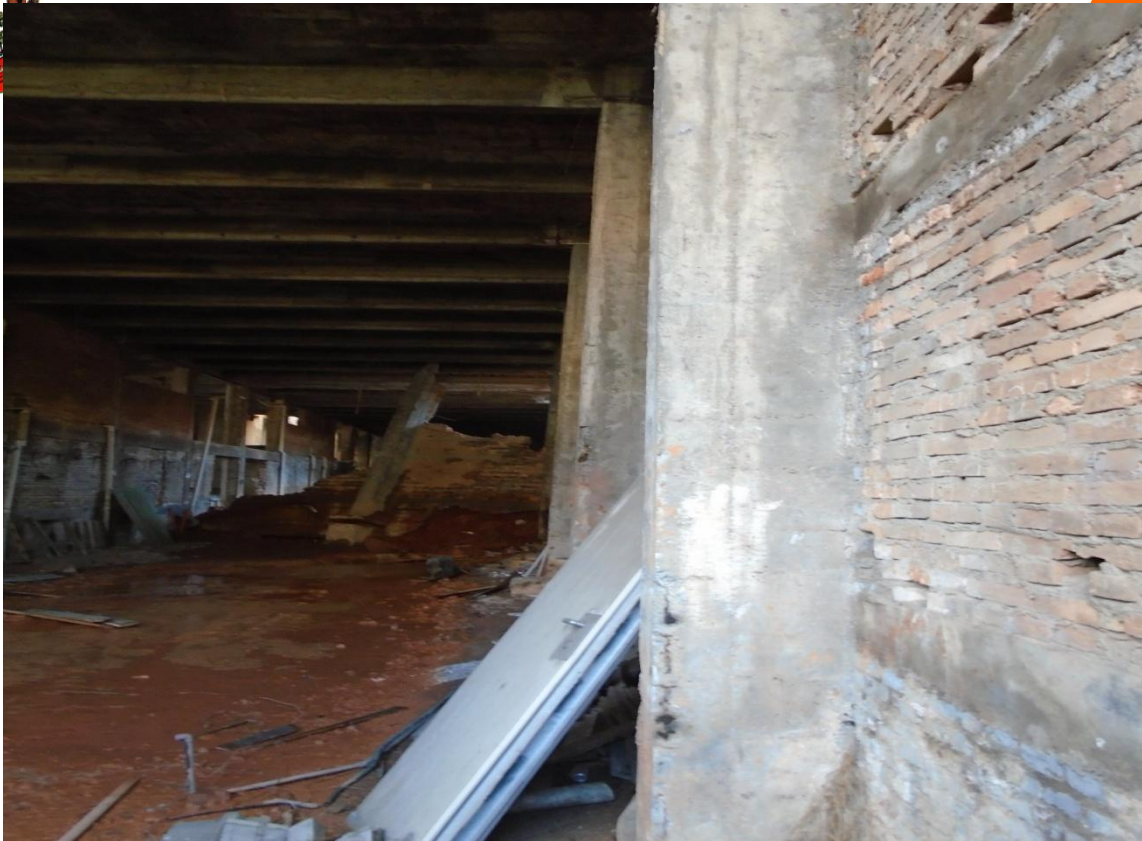
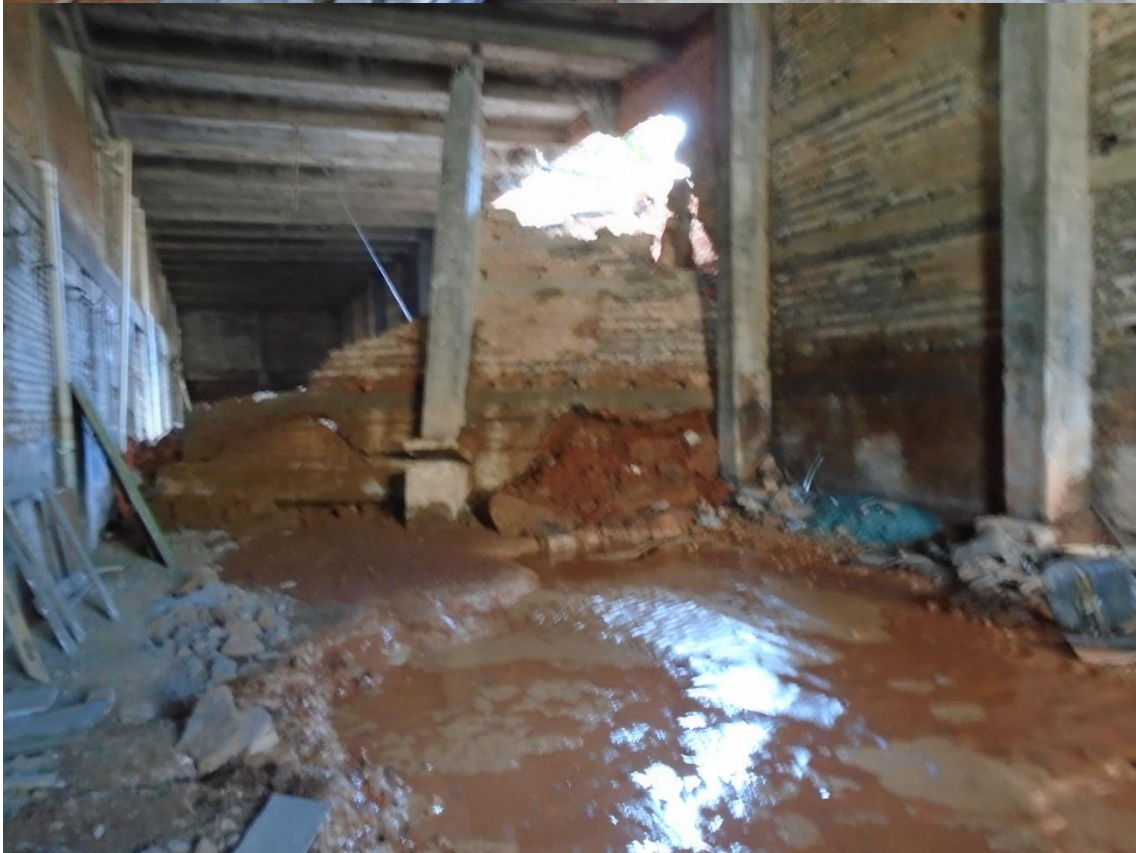
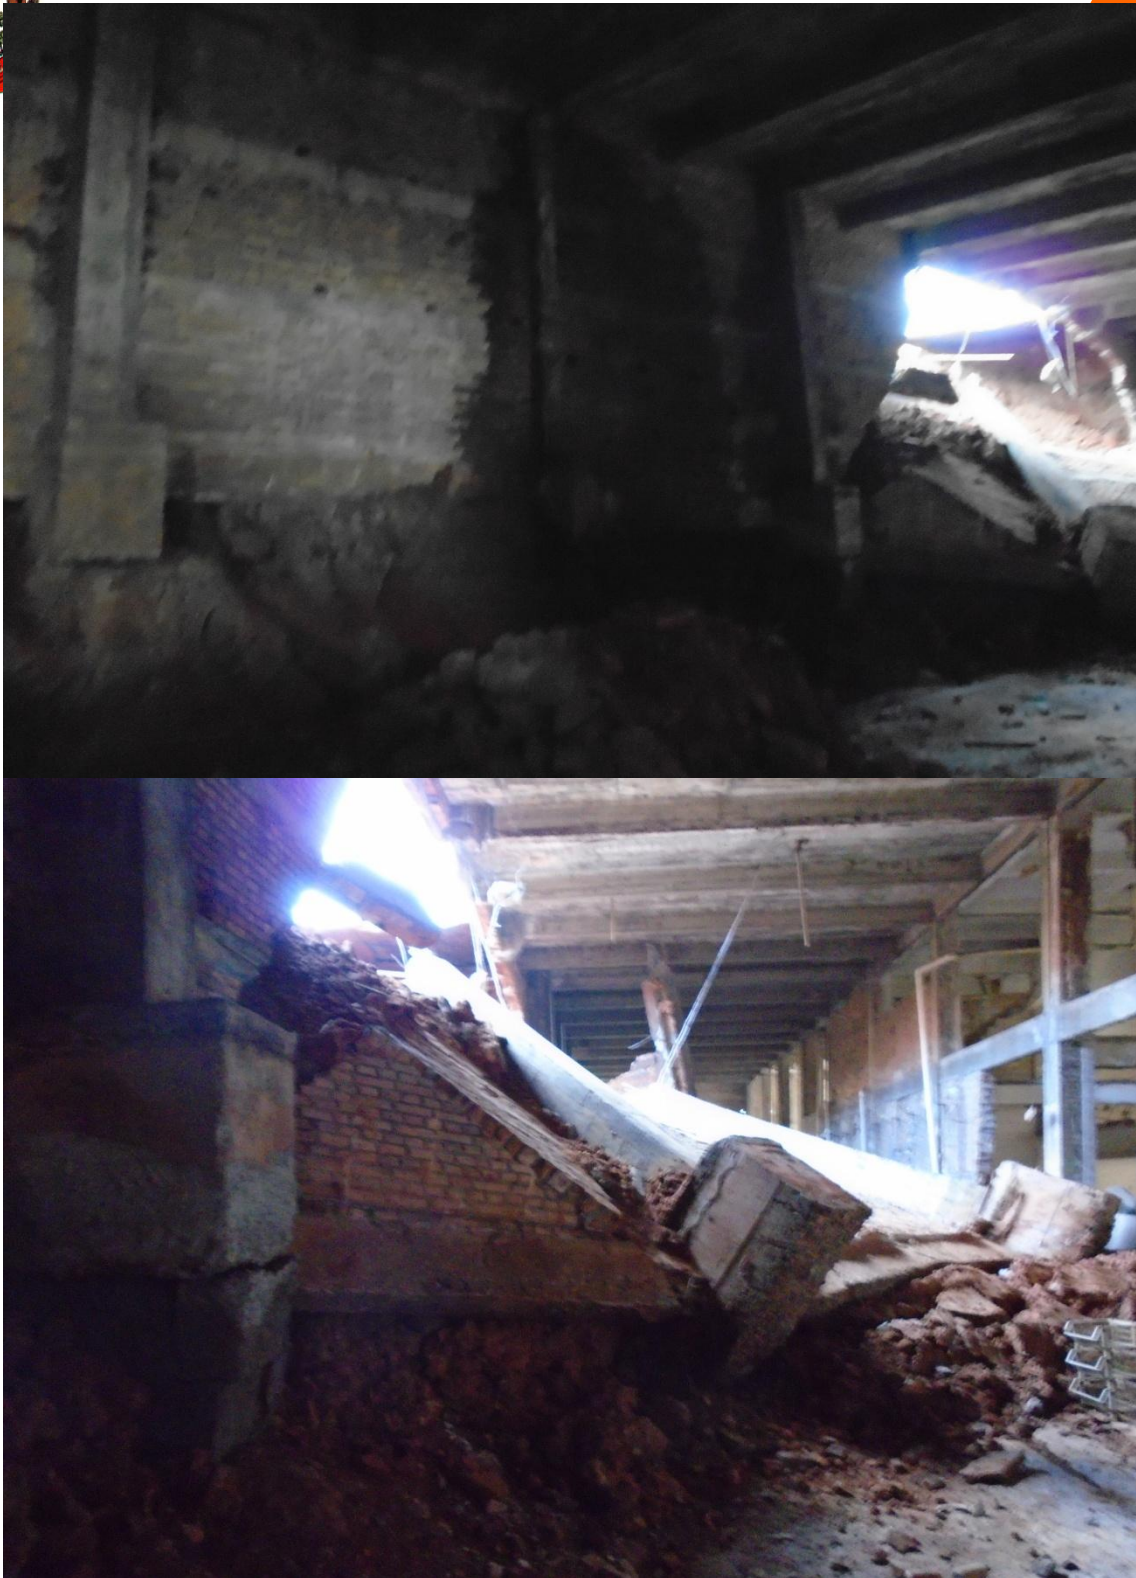
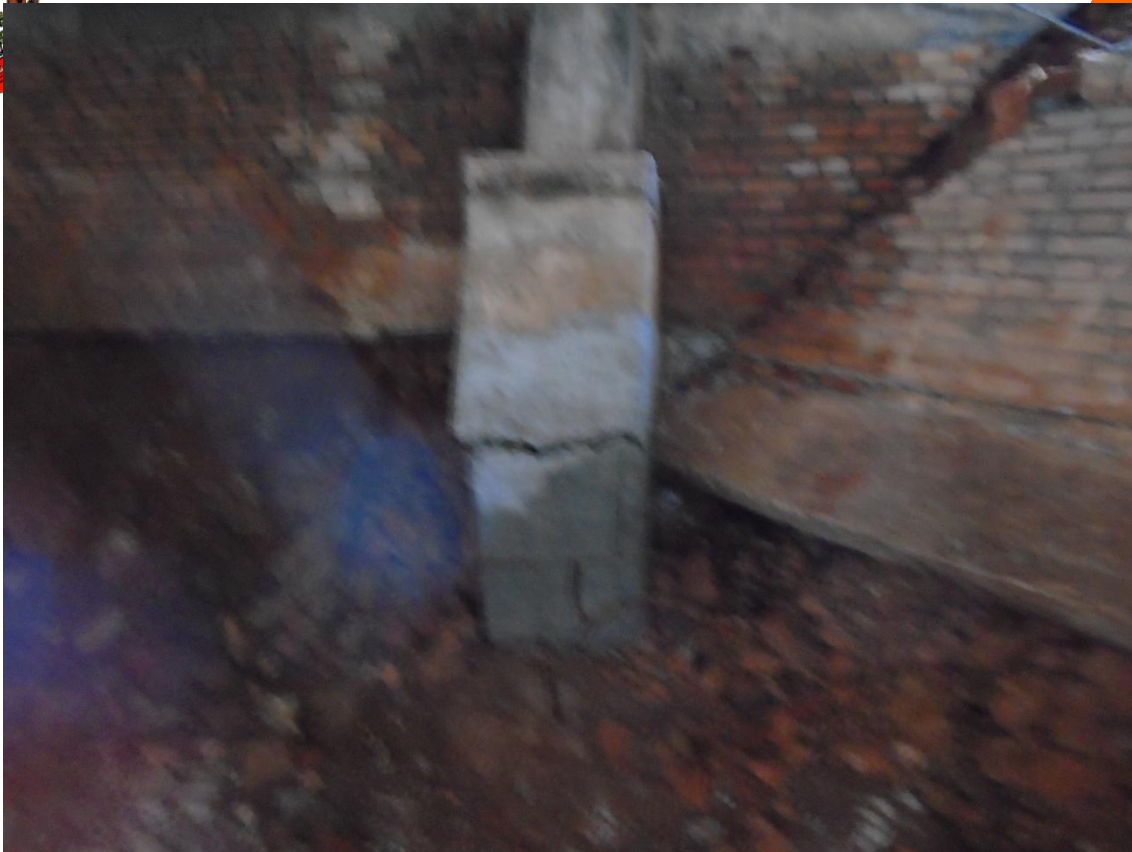
ANEXO

1º - Houve ruptura do muro de contenção do aterro abaixo da estrutura da edificação, em relação ao nível da Rua: João Pessoa, devido ao fato ocorrido o empuxo de terra se moveu, com isso as colunas de sustentação caíram horizontalmente e quase que inteiras na sua totalidade, ocasionando a perda a de suporte e sustentação da terra e o afundamento do piso de concreto (nível).

3º - Ficou constatado na vistoria, um cano de PVC, quebrado infiltrando água no local do acidente.

4º - Durante a mesma á de se relatar um movimento de retirada de terra abaixo do nível dos blocos de fundação e broca, deixando expostas às mesmas, com essa perda de terra retirada. As colunas de sustentação subsequentes da estrutura de contenção, aparentemente sofreram esforços devido ao fato ocorrido. E duas paredes no subsolo, derrubadas anteriormente.

Esta COMPDEC avaliou que, existe necessidade urgente de reconstrução da estrutura danificada. Com apresentação de laudo técnico de execução e recuperação da mesma.

A área nesse momento esta interdita para efeito de segurança dos condomínios e pessoas civis. A Defesa Civil interditou uma mão da rua para segurança, solicitou fechamento com tapume a área.

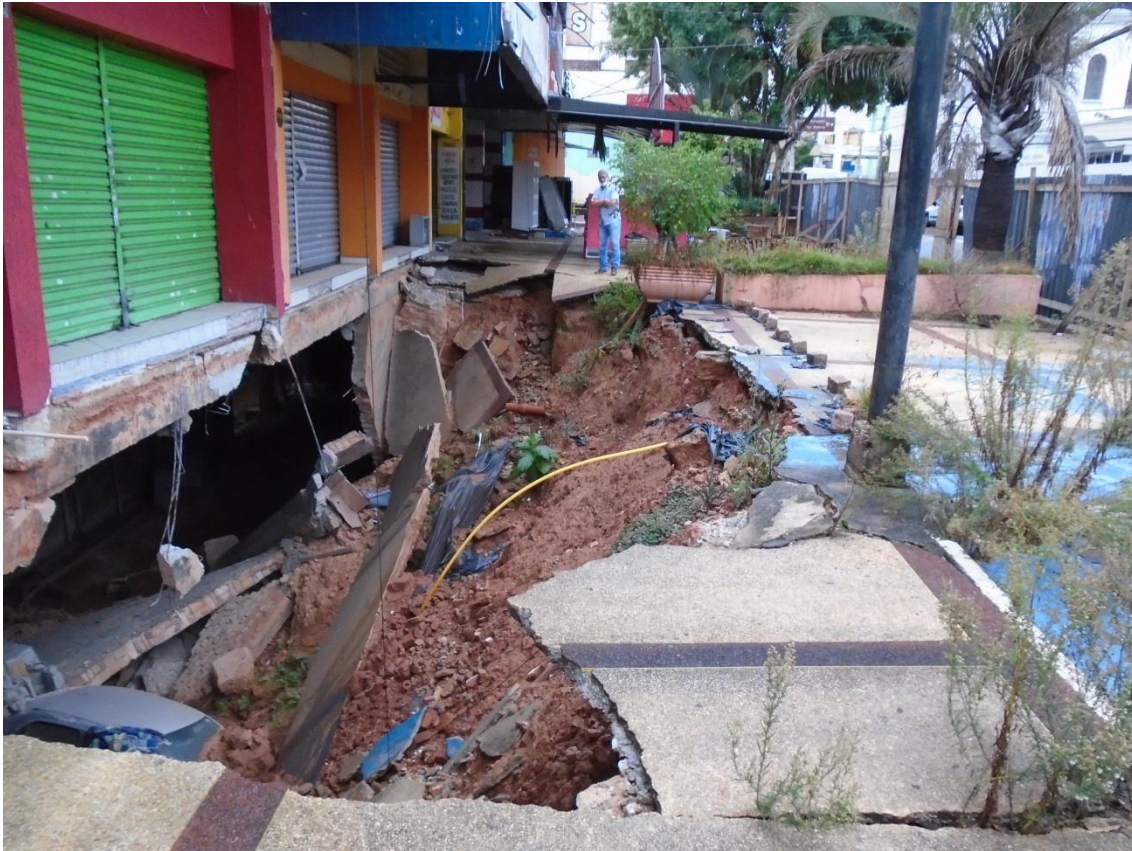
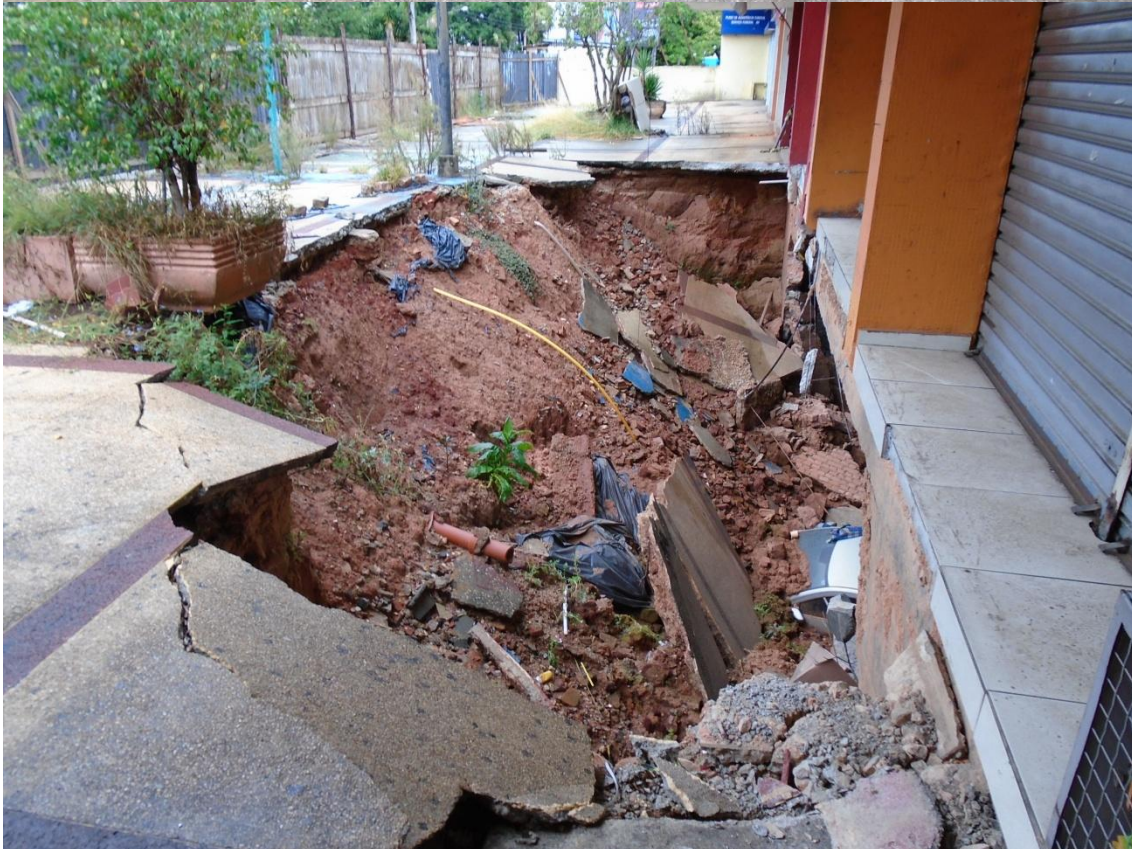
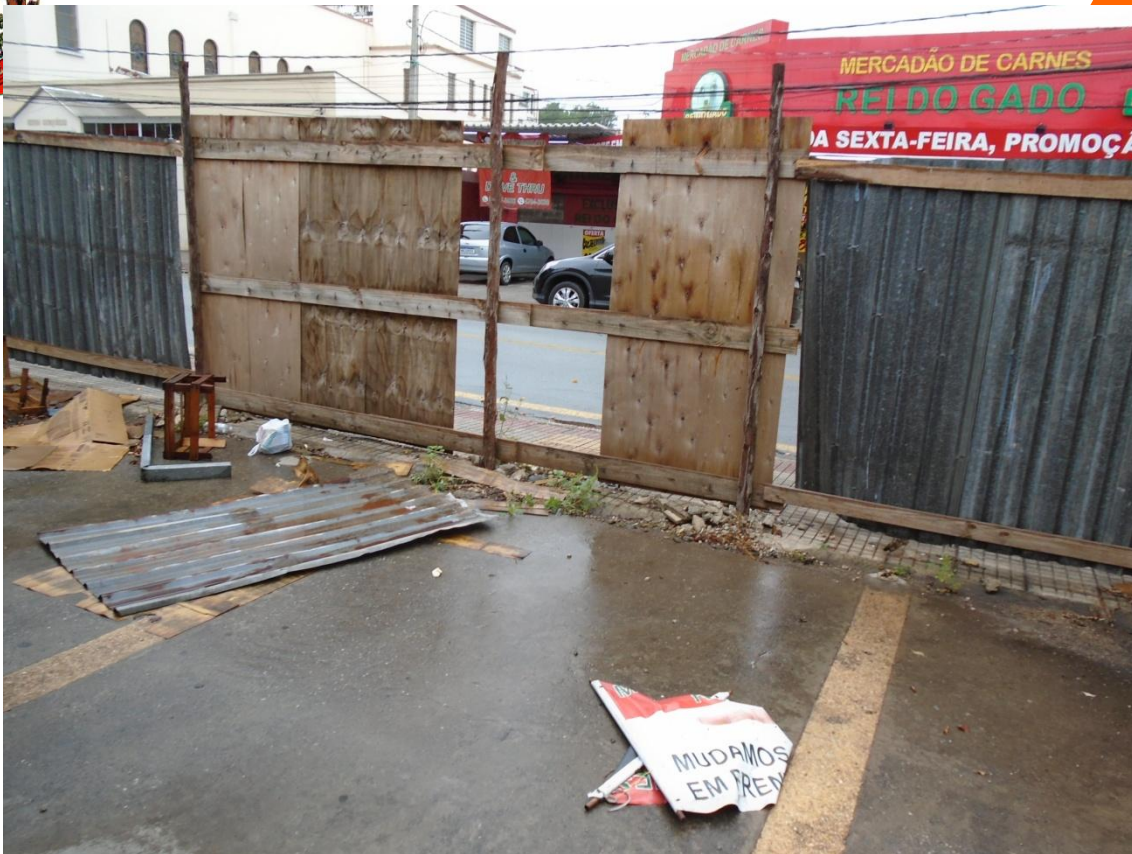
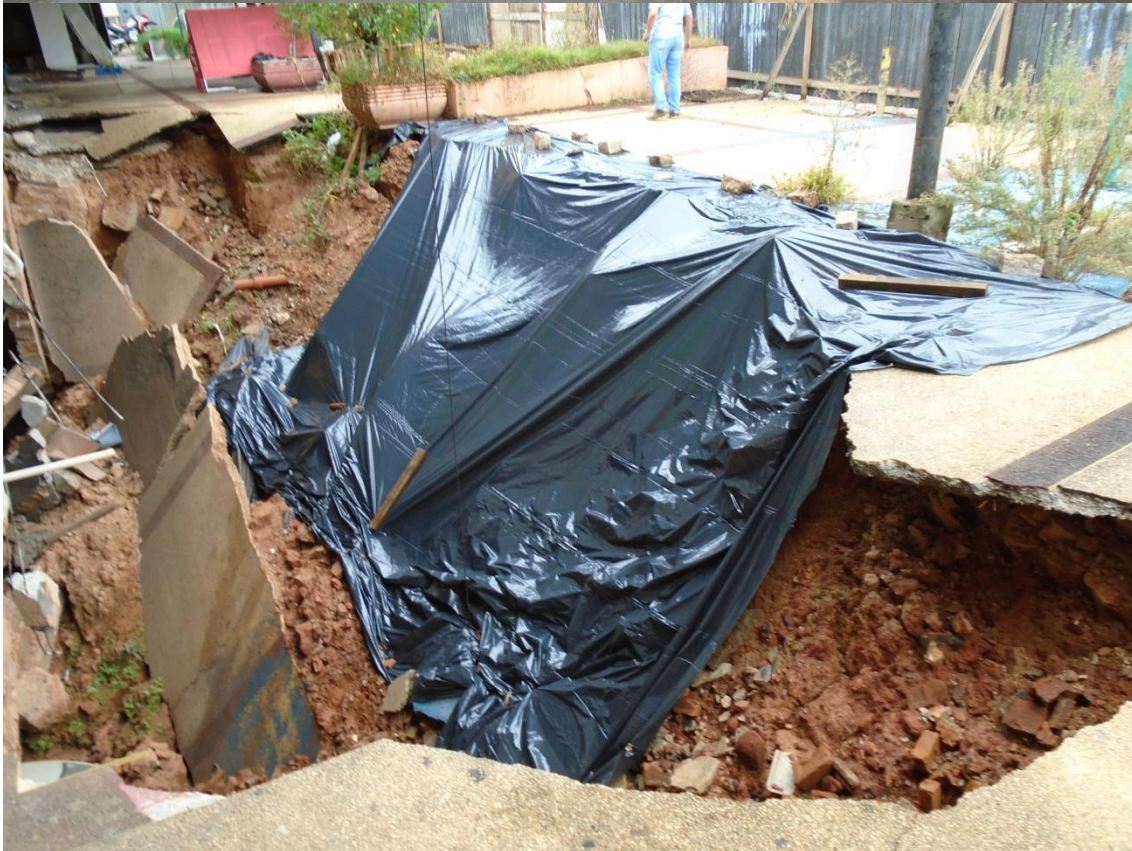
ANEXO

Efetuada vistoria no local citado, esta COMPDEC constatou que o processo de erosão e deslizamento na área do estacionamento em frente ao mesmo, aumentou com a indefinição dos procedimentos executivos de manutenção para o local, continua abandonado sem definição executiva para o mesmo.

Observamos que aumentou um pouco a queda do muro abaixo da estrutura colapsada (queda), observamos também que alguns tapumes de fechamento estão abertos deixando o local exposto a invasão de curiosos.

Esta COMPDEC avalia que, pela indefinição nos processos de recuperação ou demolição da estrutura, estão aumentando a instabilidade do local.

Foi colocada novamente lona plástica no processo de deslizamento, para se tentar atenuar que o talude fique exposto a intempéries, aumentando o processo para direção da área pública (calçada e rua).

Sugere-se que os proprietários sejam intimados a recuperar o tapume e definir procedimentos na estrutura.
