**PREFEITURA DA ESTÂNCIA TURÍSTICA DE SÃO ROQUE
COORDENADORIA MUNICIPAL DE PROTEÇÃO E DEFESA CIVIL
COMPDEC**

MEMORANDO/COMPDEC Nº 017/2022.

Assunto: Operação de Chuvas de Verão 2022/2023.

RELATÓRIO DE VISTORIA Nº 088/2021

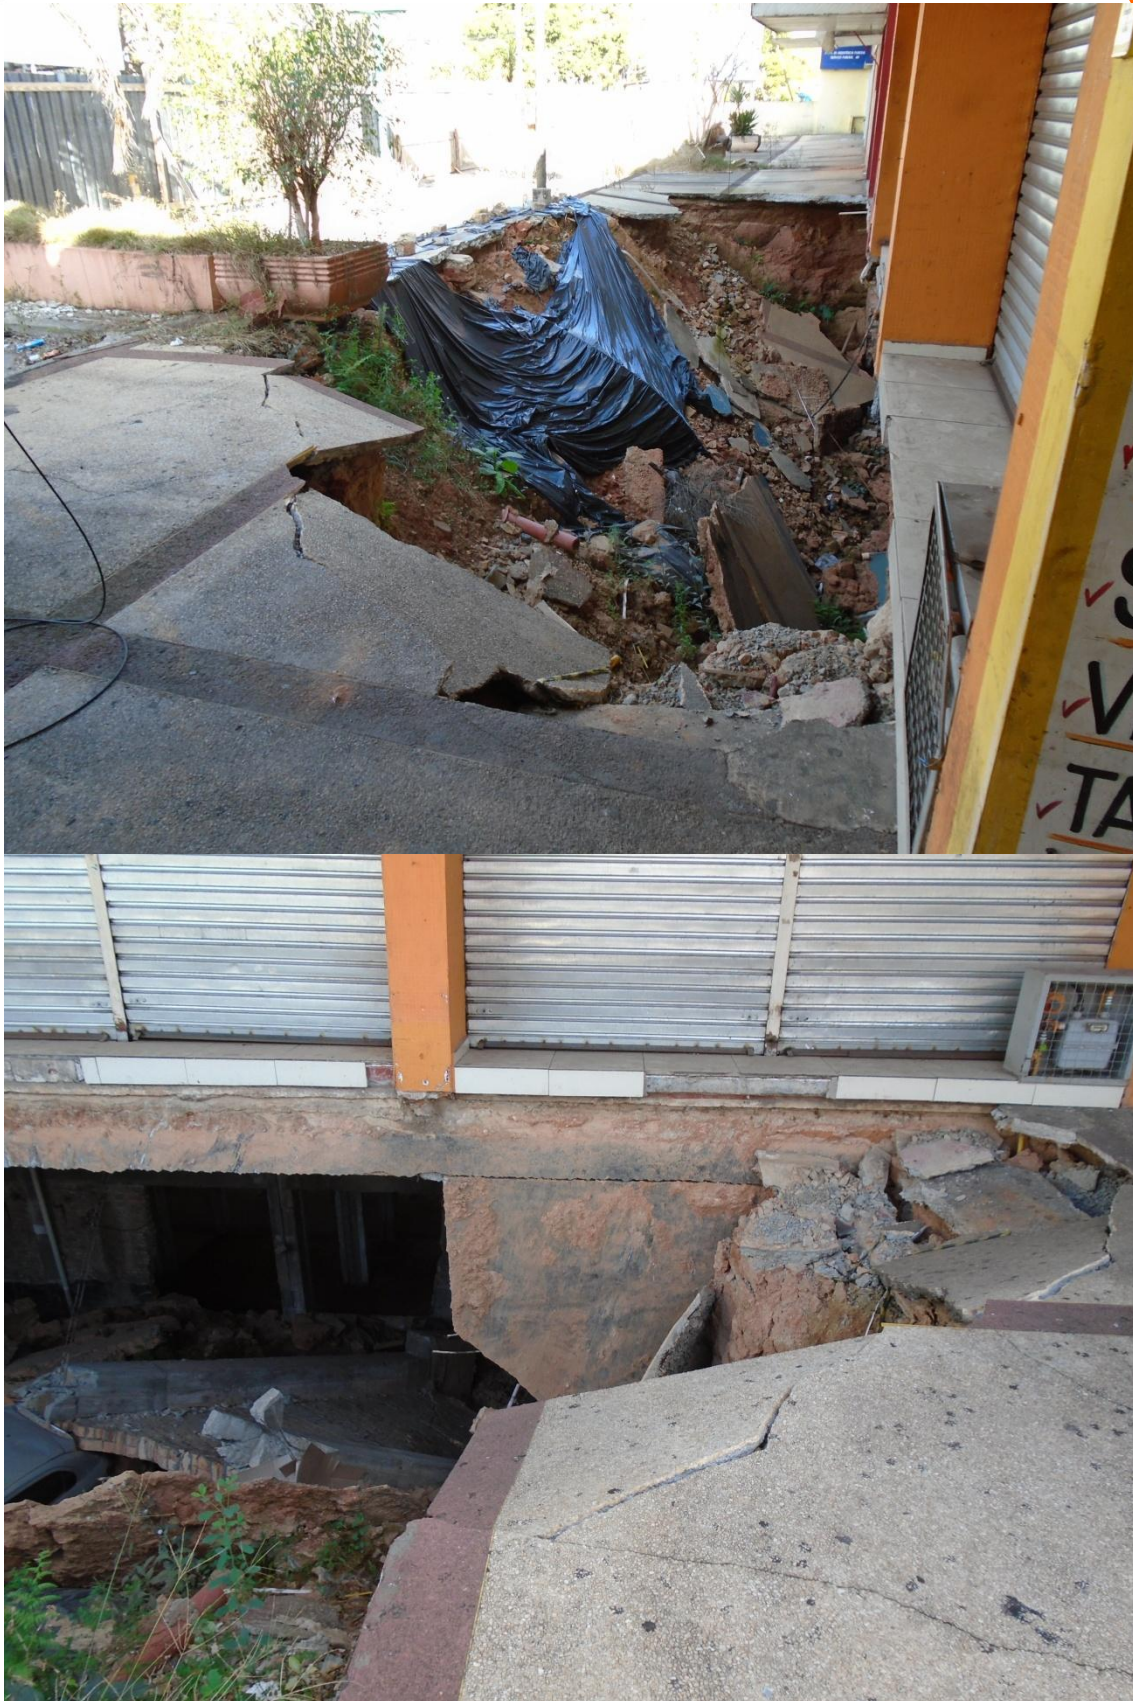
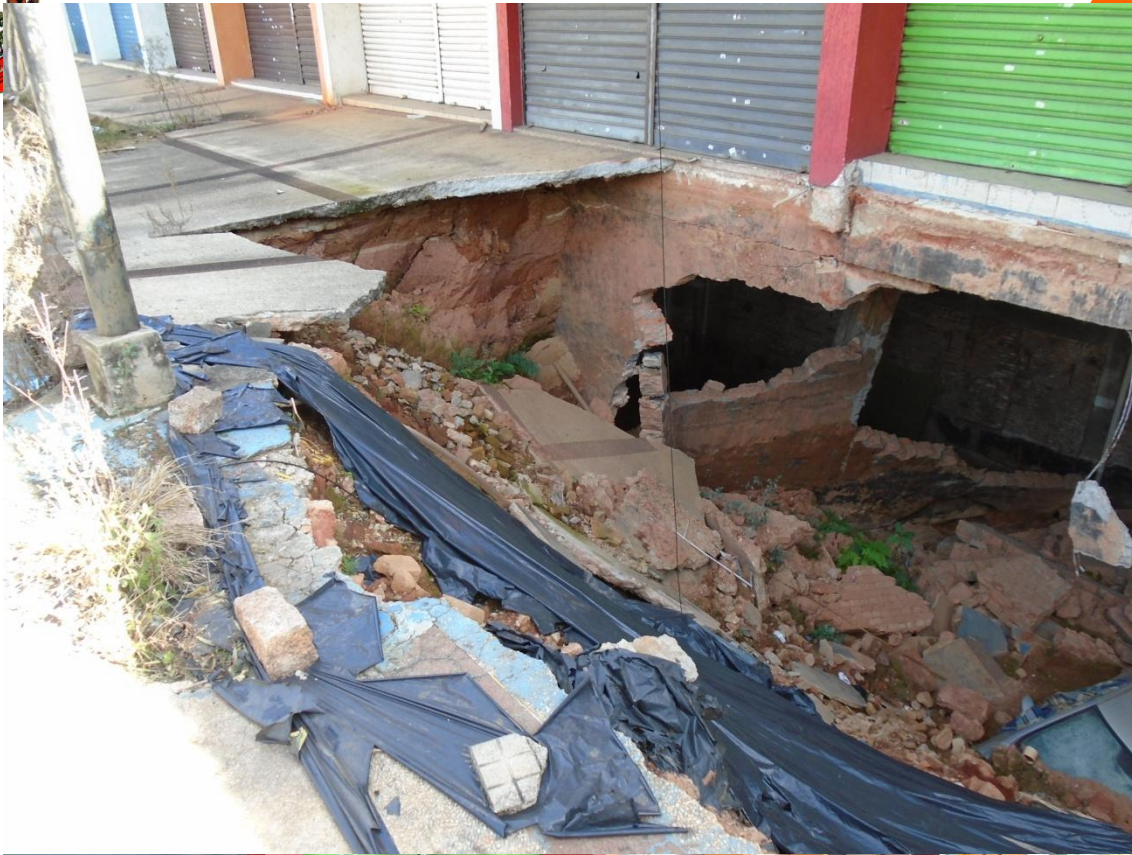
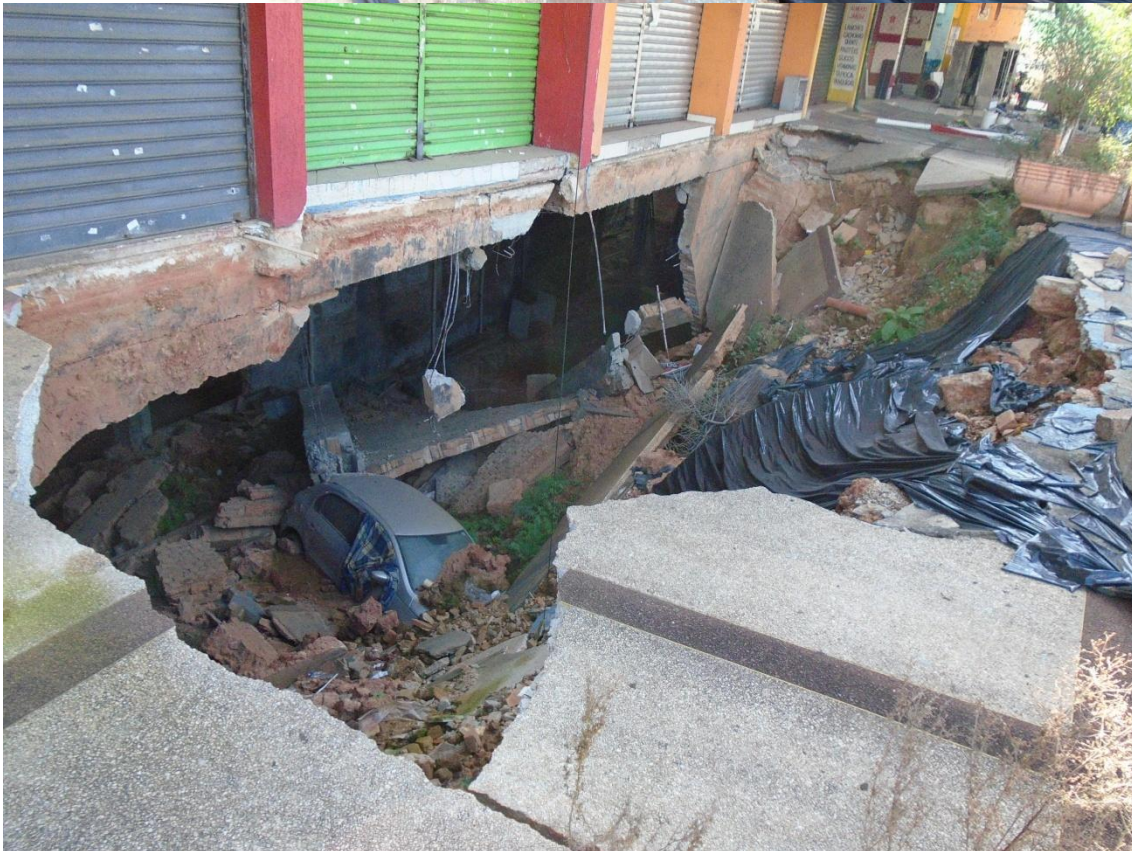
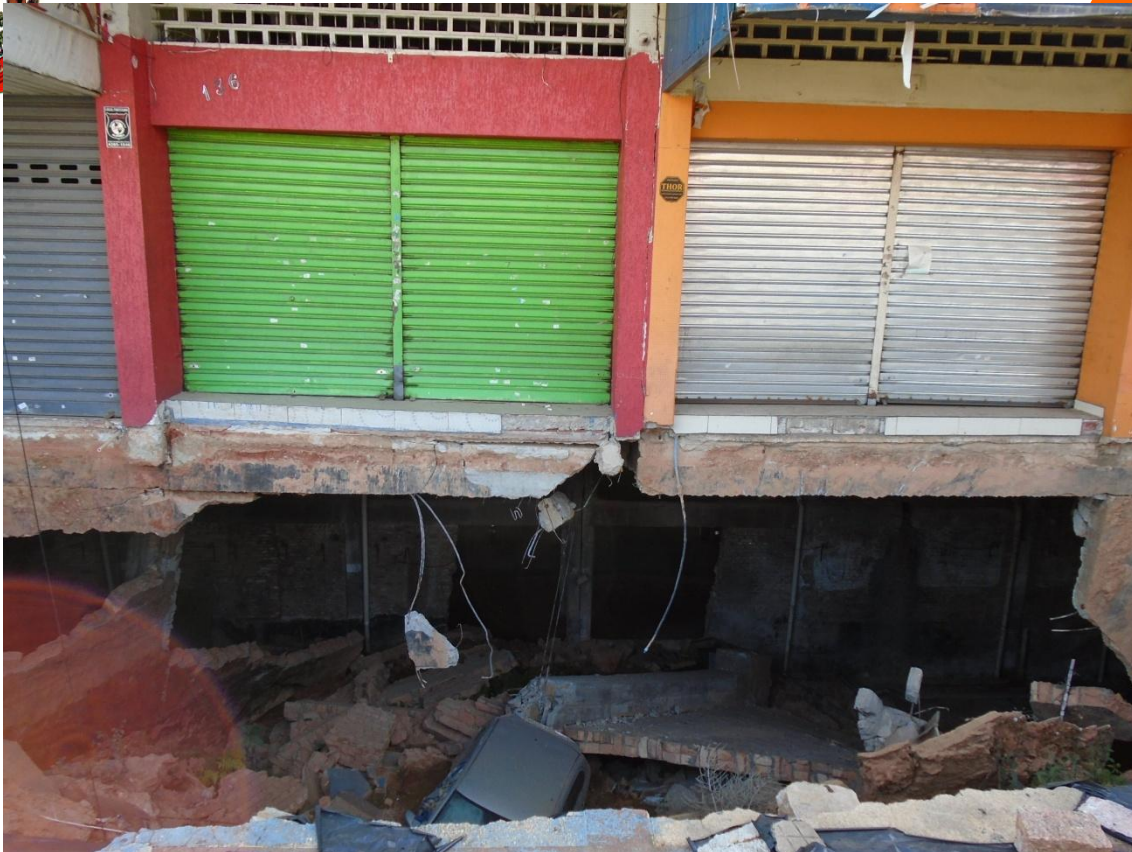
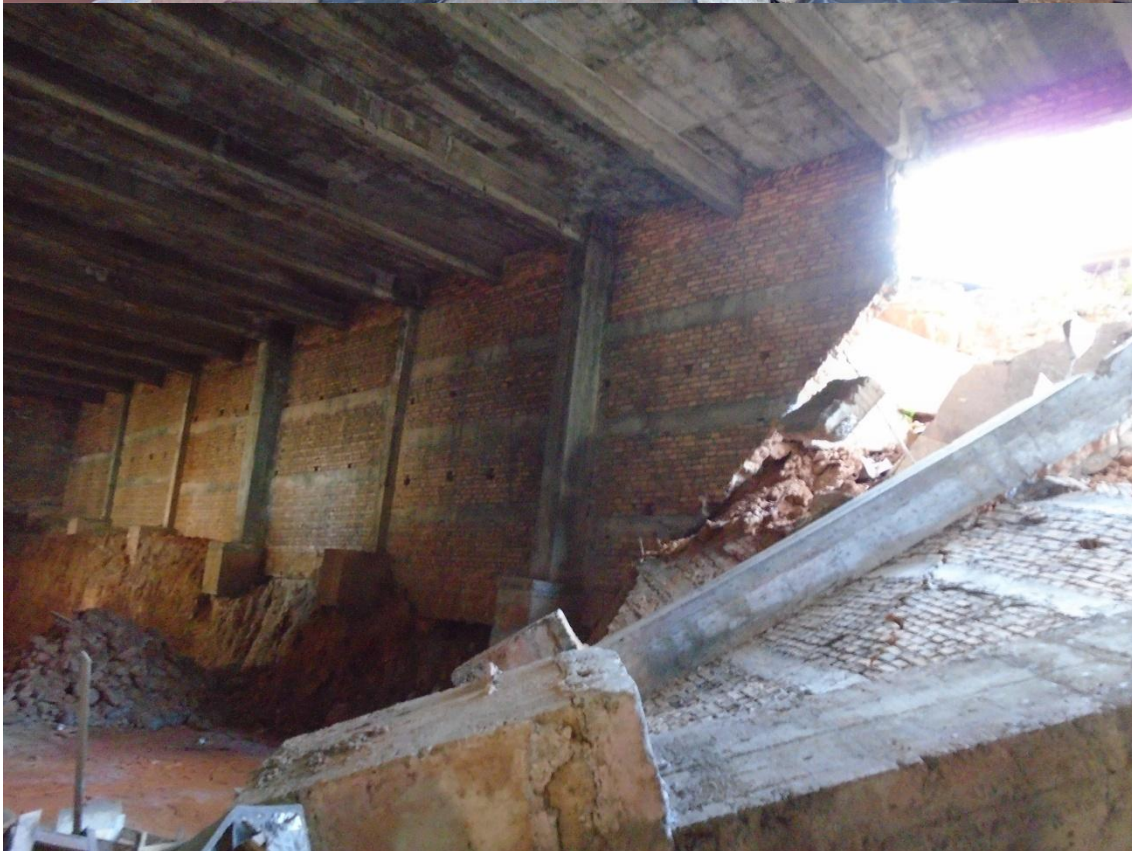
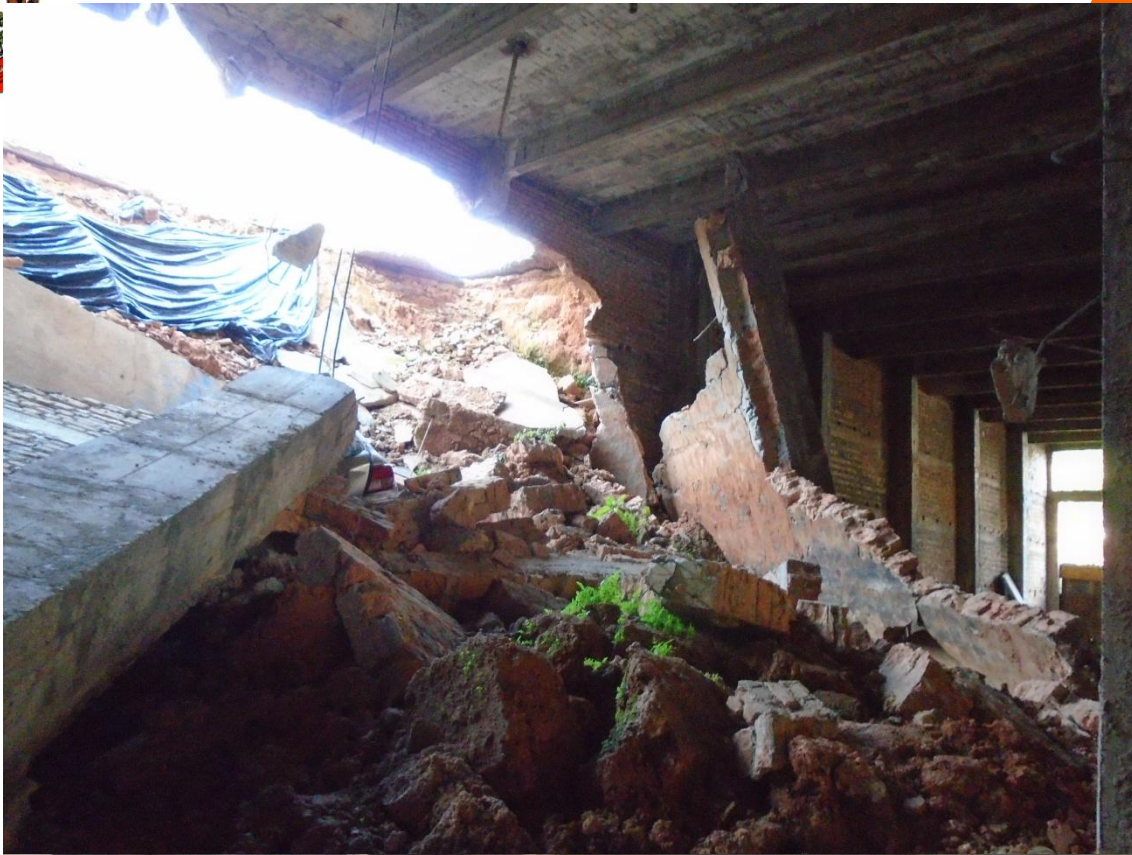
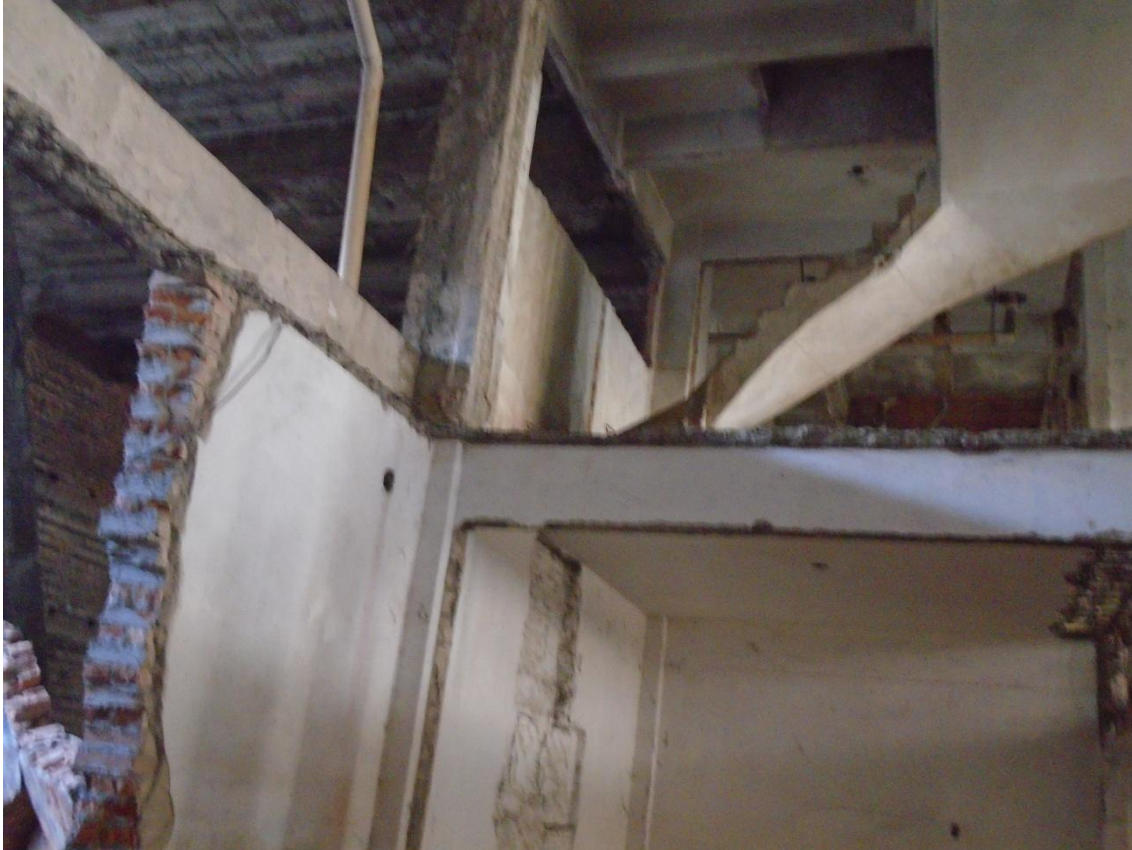
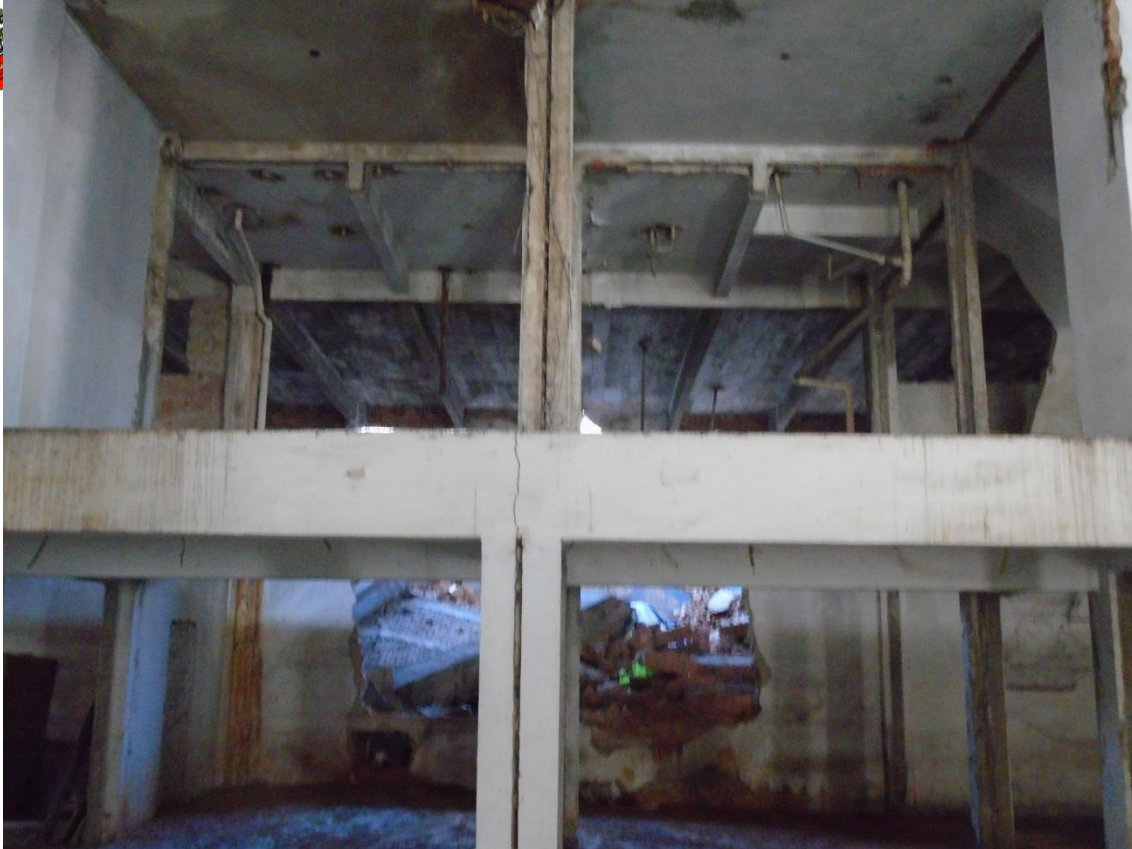
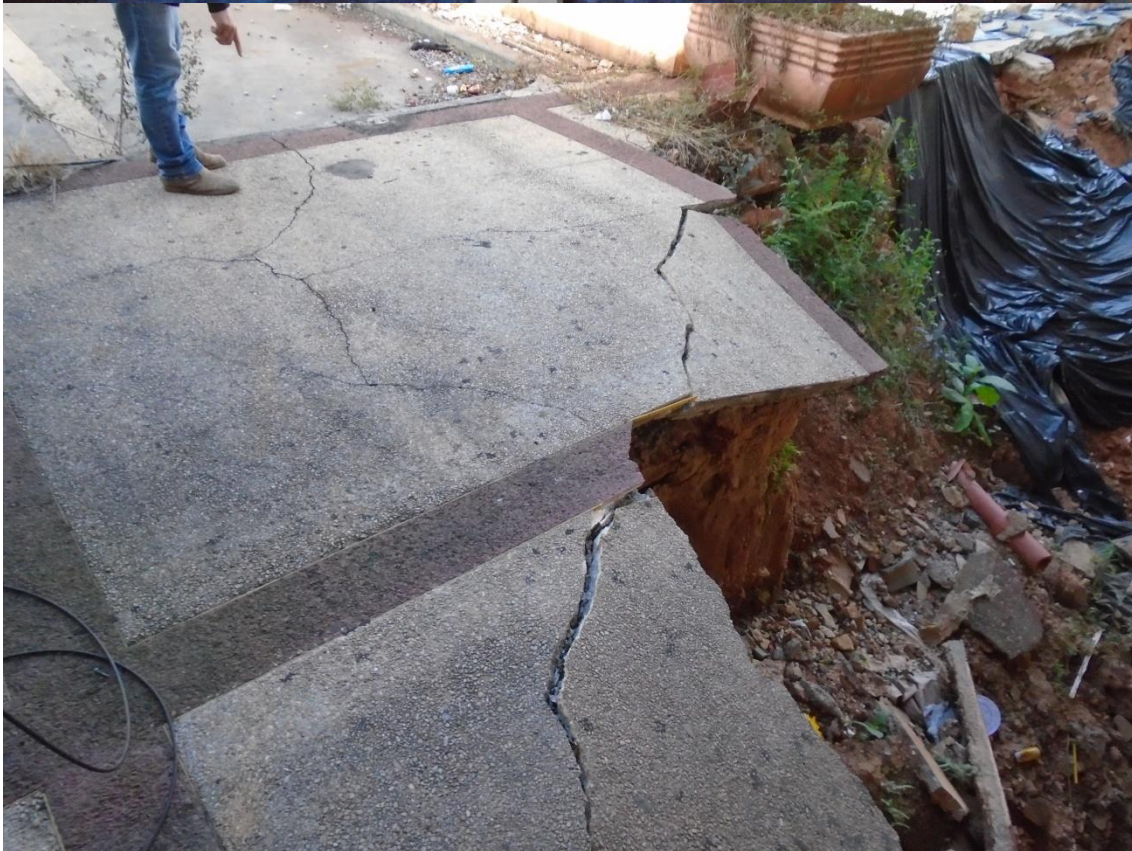
ANEXO

Efetuada vistoria no local citado, esta COMPDEC constatou que a estrutura do mesmo permanece sem manutenção desde o ocorrido.

Observamos aumento da erosão no passeio com a divisa da edificação onde houve a patologia do colapso, com isso observamos aumento de trincas no passeio, próximo a área colapsada.

Observamos aumento das espessuras nas trincas locais, com relação ao vigamento do local já colapsado sem apoio.

Esta COMPDEC avalia que, há estrutura esta sem qualquer execução de reparos no local, com problemas desde o ocorrido.

Portanto a interdição da mesma será mantida, com a continuidade do local fechado e isolado com tapumes.

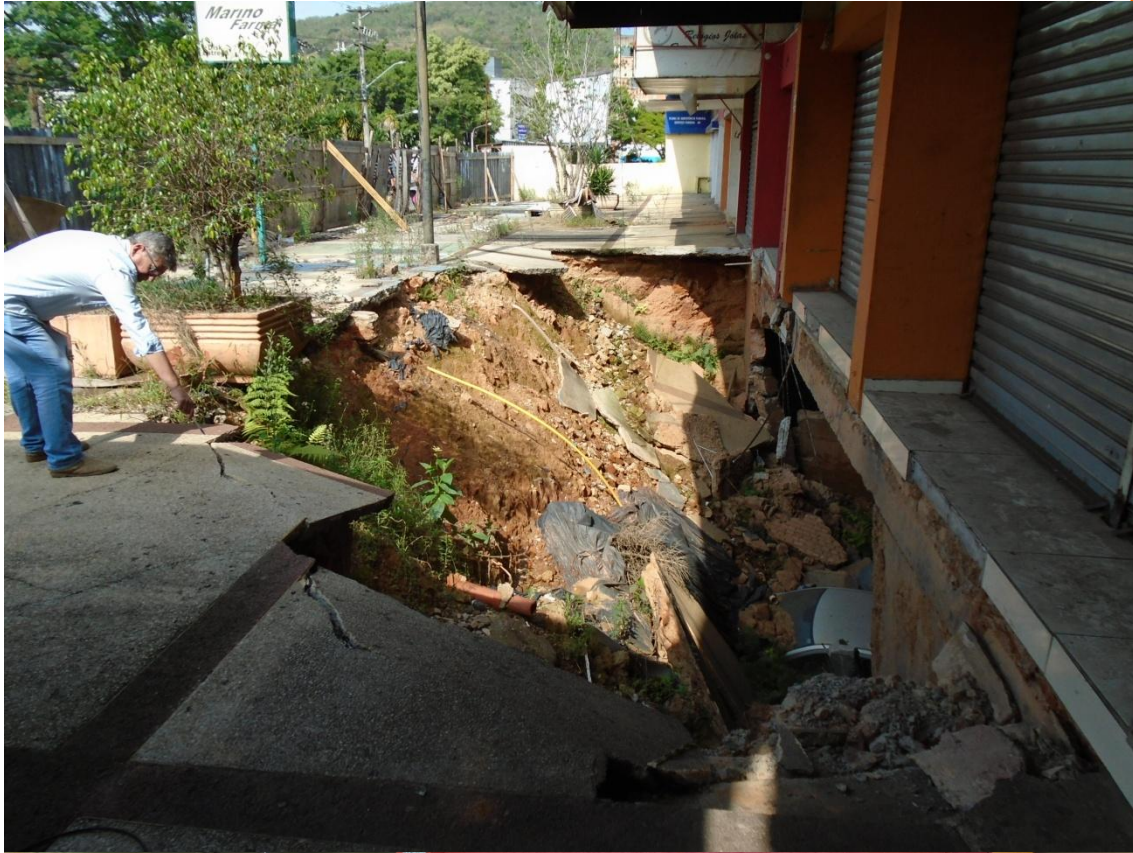
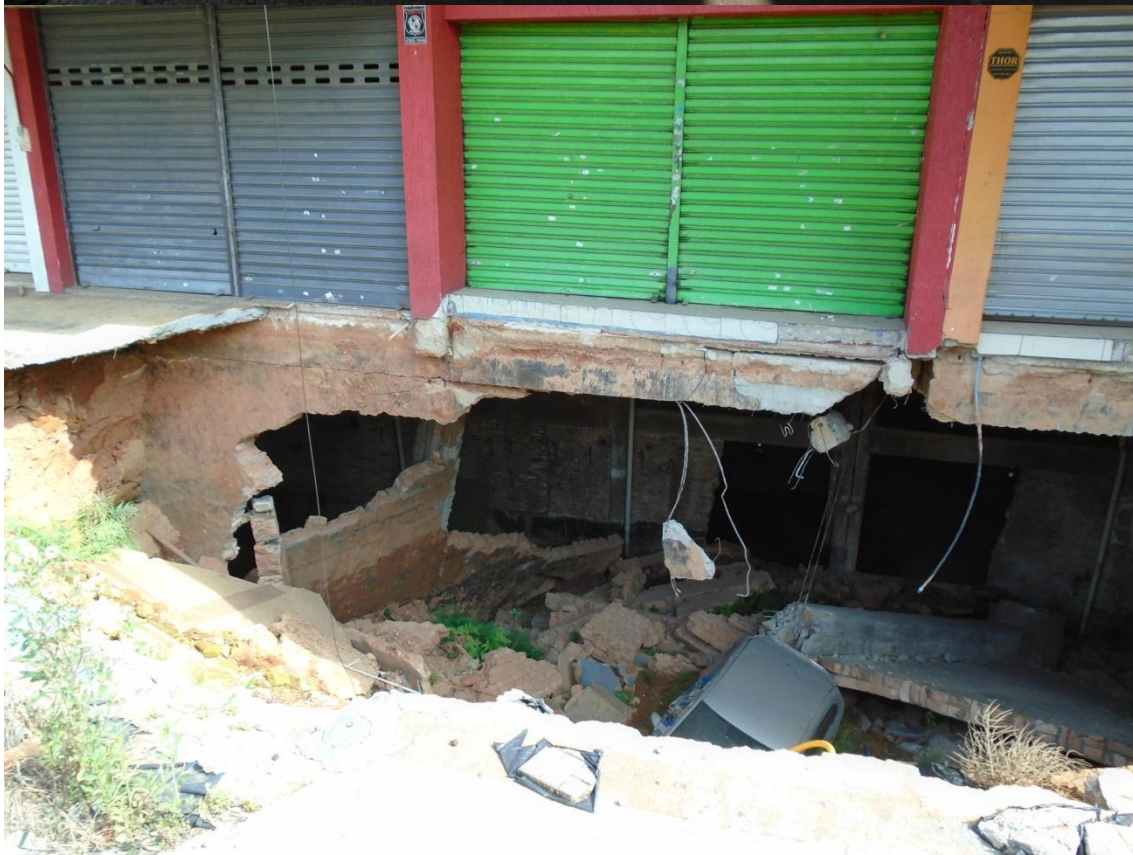
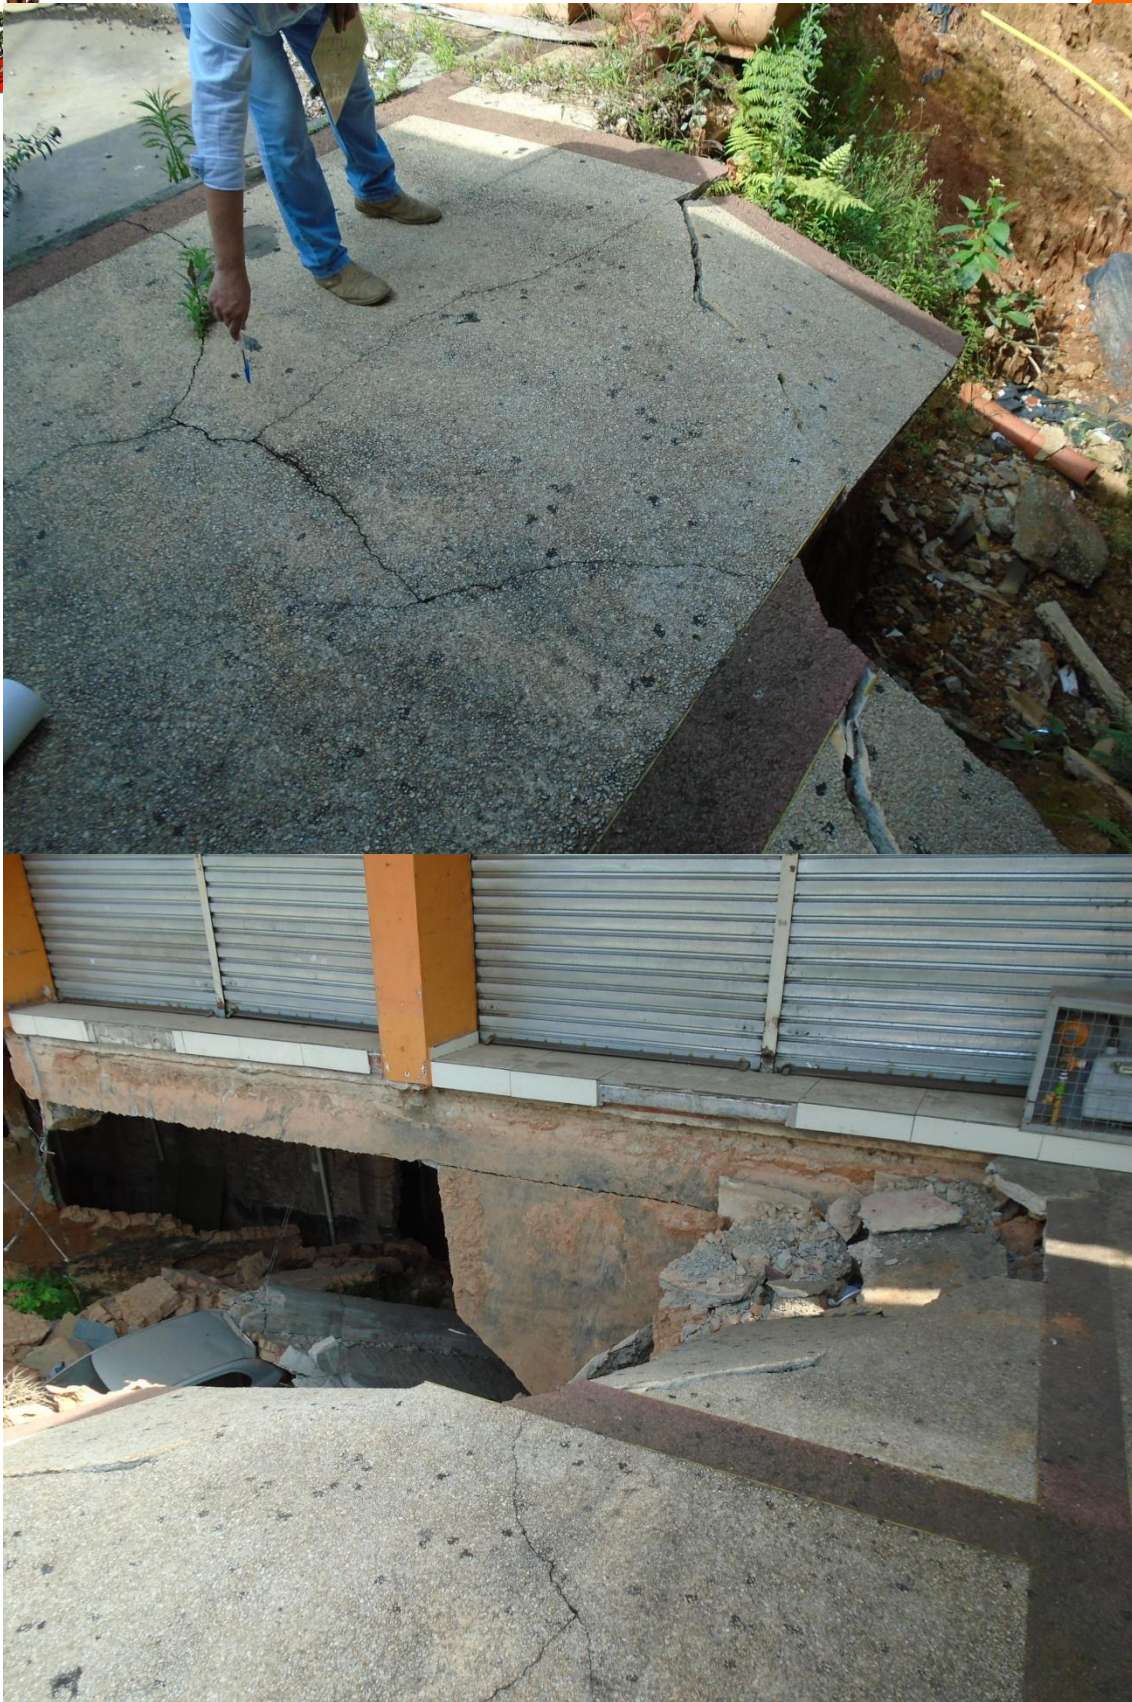
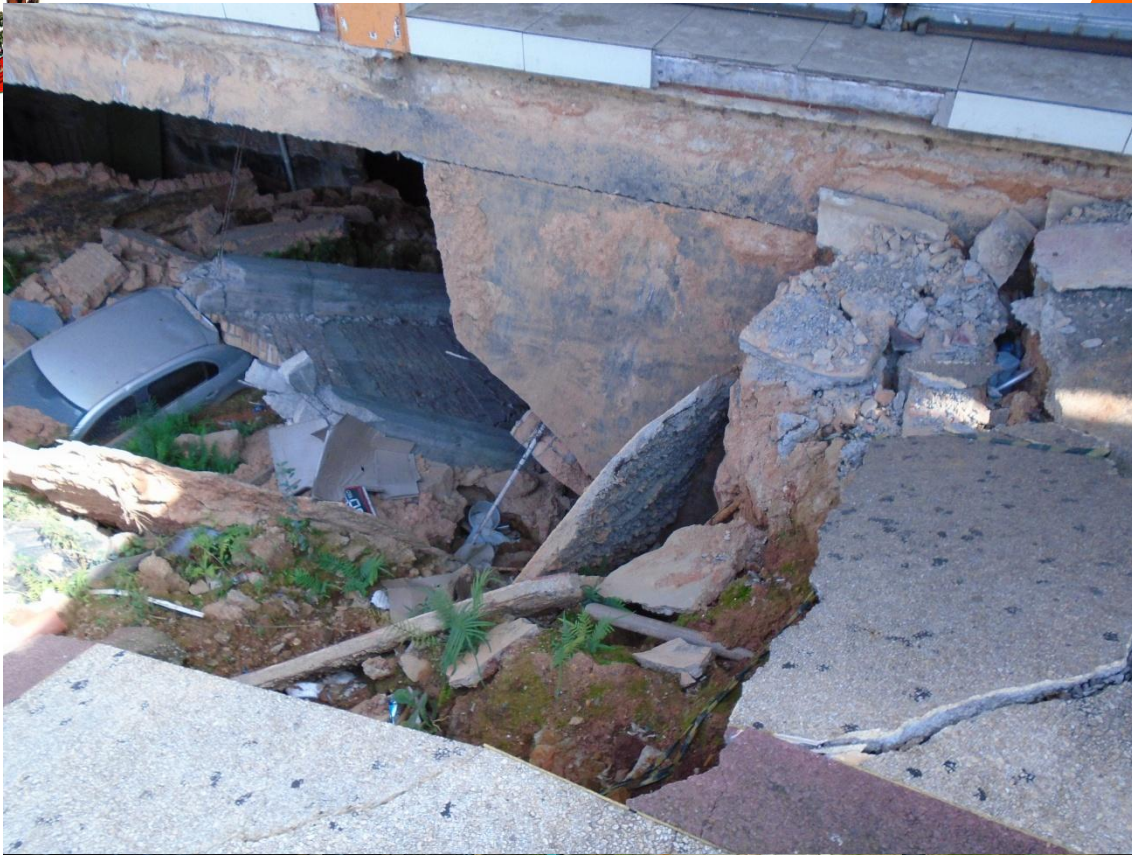
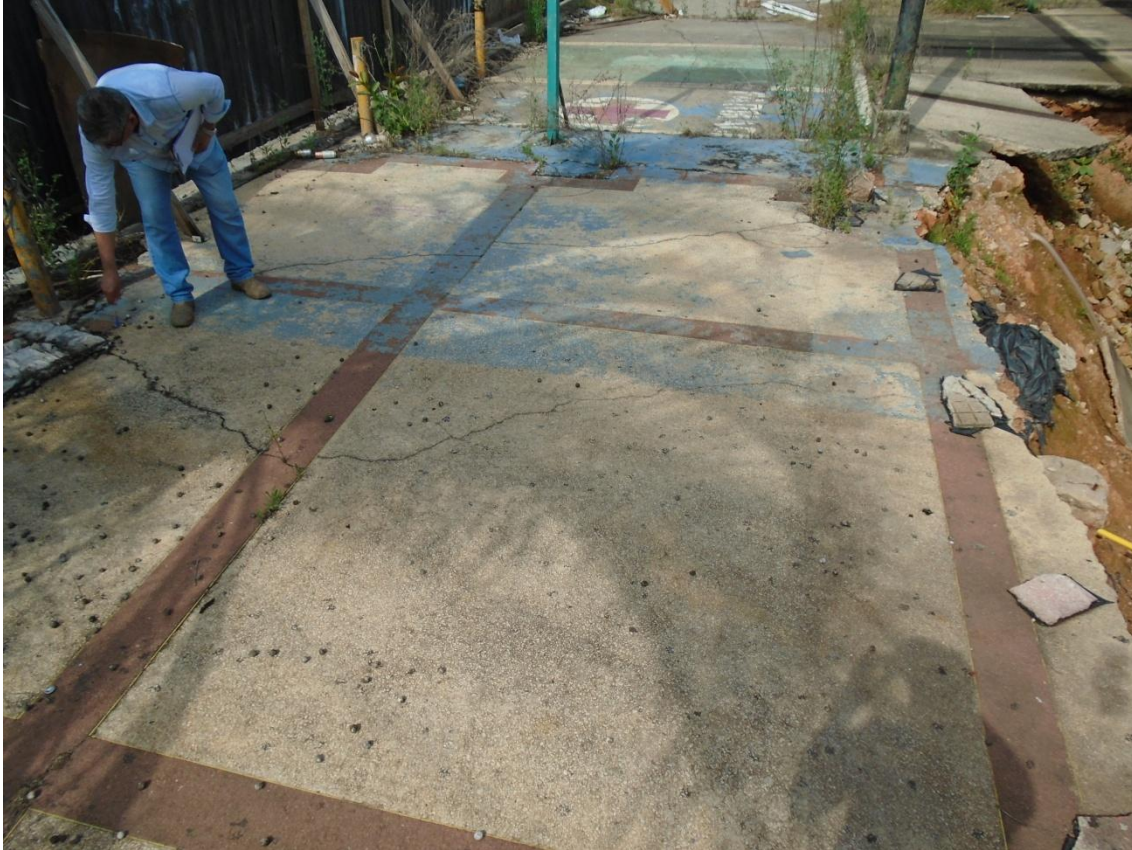
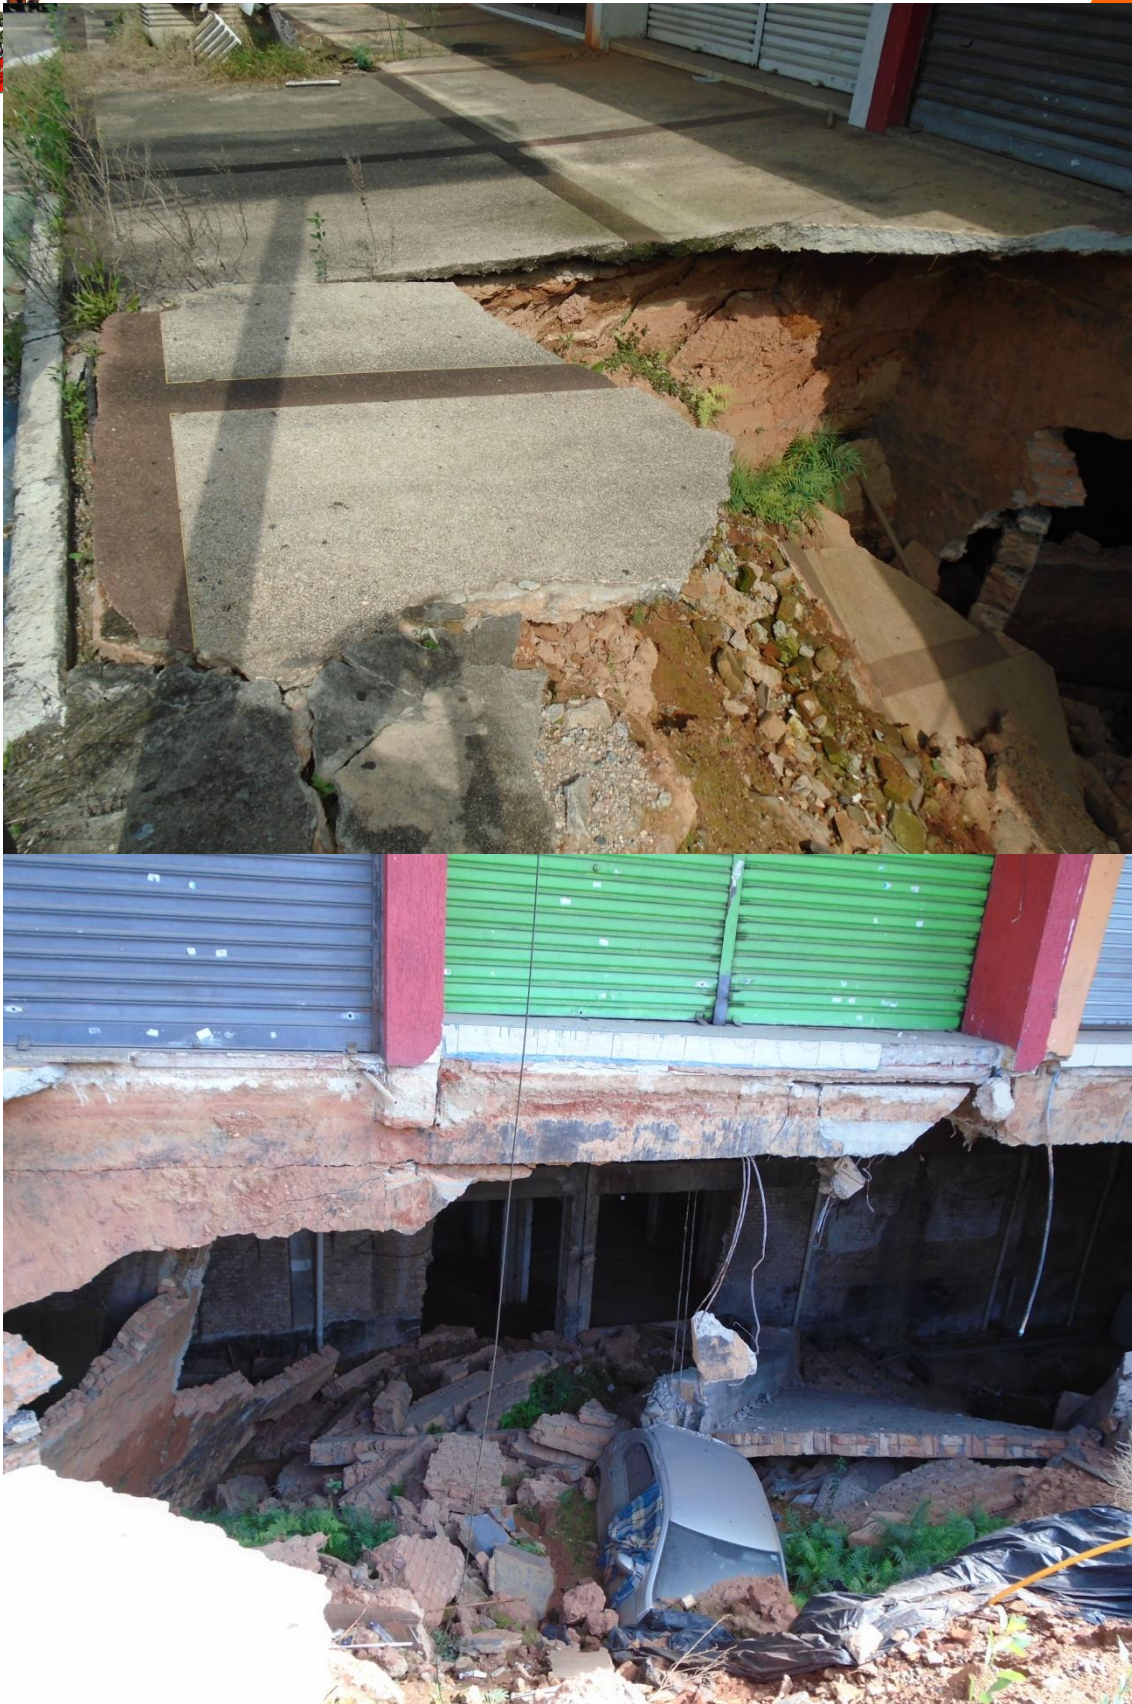
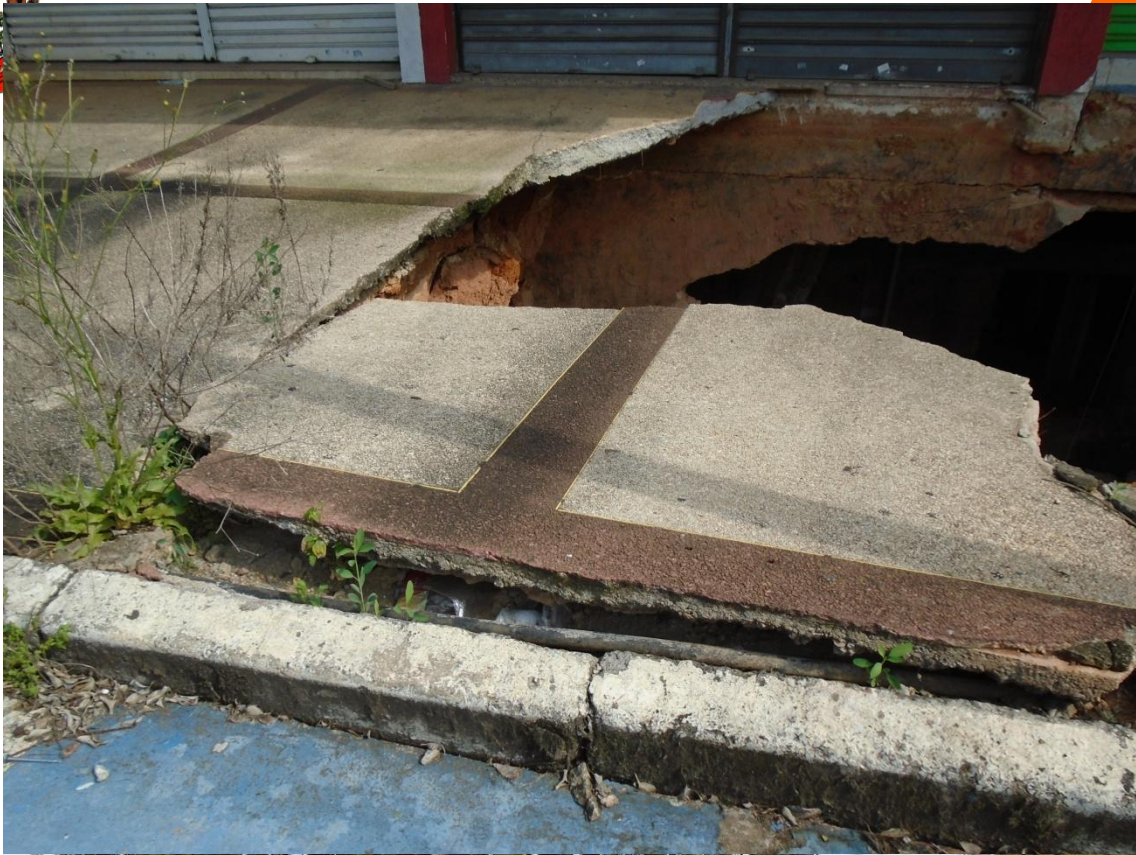
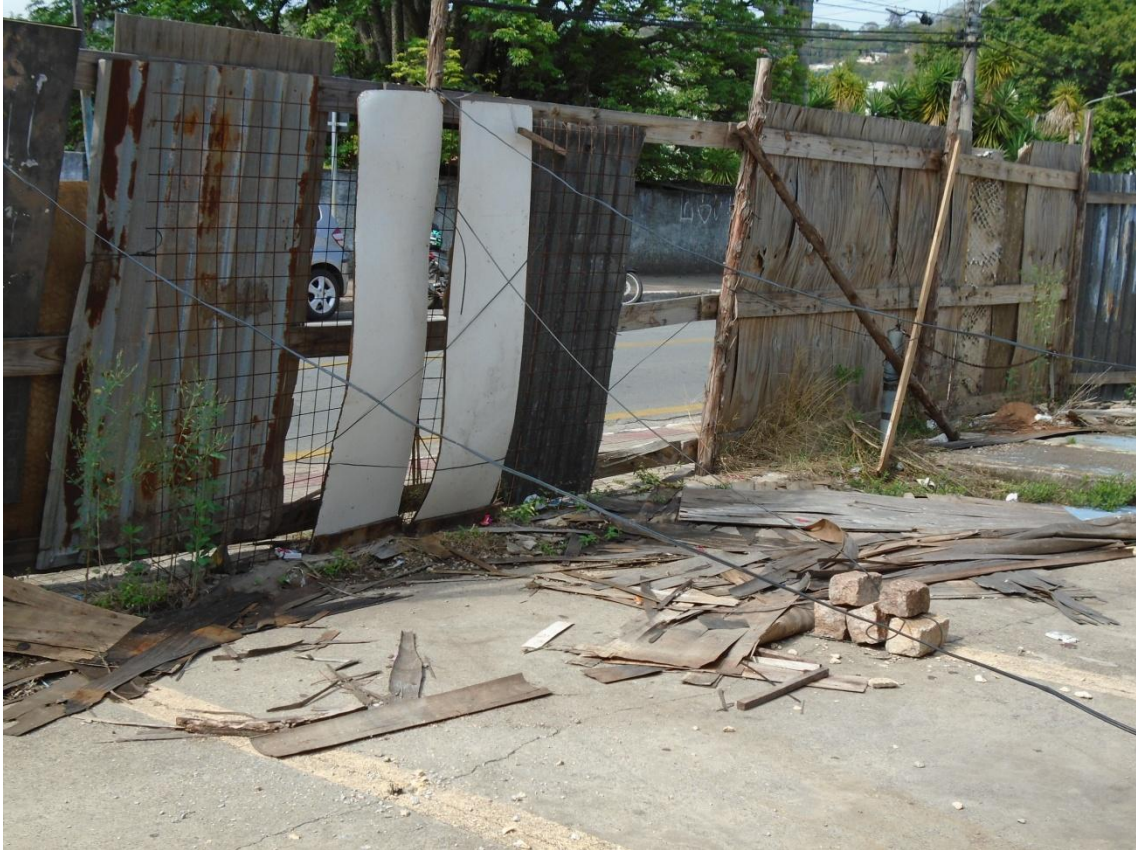
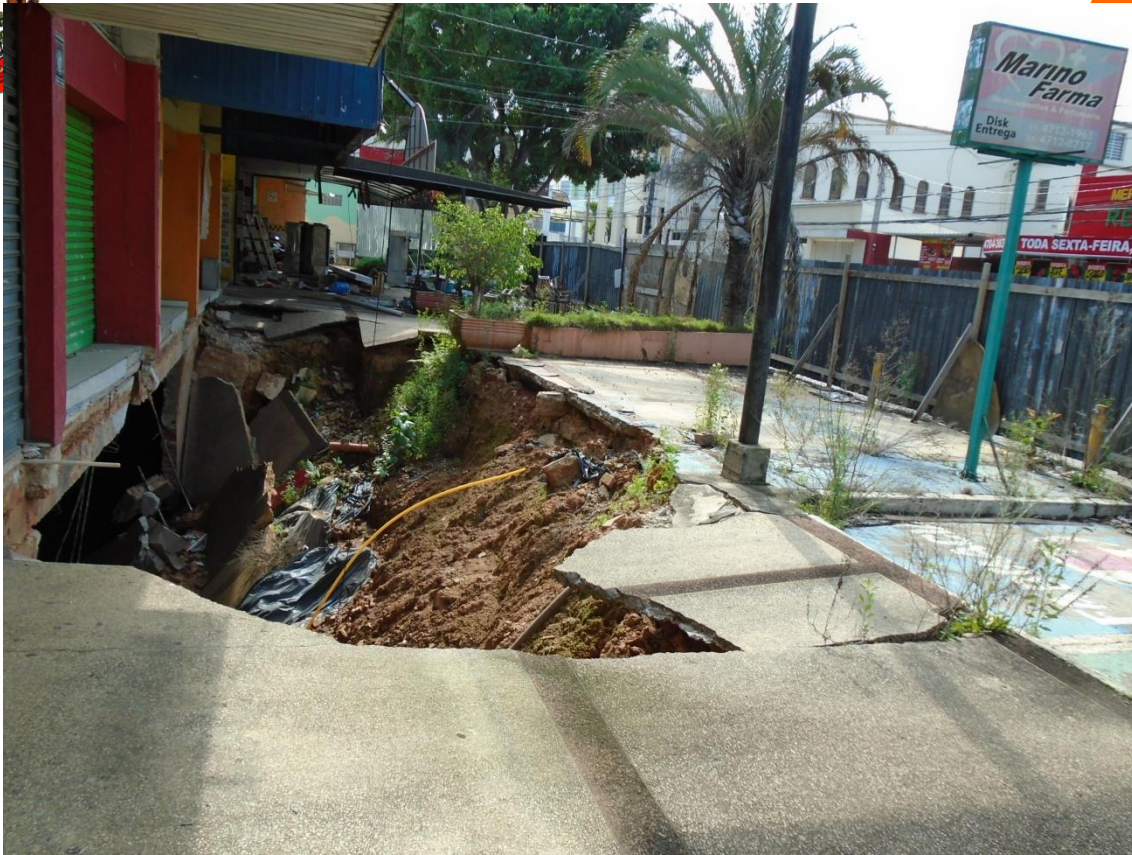
ANEXO

Efetuada vistoria no local citado, esta COMPDEC constatou que a estrutura colapsada permanece sem manutenção alguma, segue abandonada.

Observamos aumento das erosões do calçamento próximo ao buraco aberto desde o colapso do mesmo, observamos trincas no passeio e colapso do mesmo aumentando sua área aberta, indo em direção a área publica(passeio).

Observamos que a lona colocada para atenuar á intempéries de forma direta já saiu varias vezes, apesar da tentativa de atenuar o problema com a lona plástica.

Esta COMPDEC avalia que os processos patológicos na estrutura sem qualquer manutenção, continuam aumentando os processos patológicos evolutivos ao restante da estrutura e calçamento.

Sugere-se em caráter de urgência, ações de mitigação no local para não causarem danos maiores á área publica e principalmente em vidas humanas.
